# Besiktningsprotokoll

Anticimex Försäkringsbesiktning i samarbete med Fastighetsbyrån

| Fastighetsbeteckning:<br>Myckleby-Hogen 2:24 | |

| Besiktningsdatum:<br>2025-03-26 | Protokollnummer:<br>68927058 |

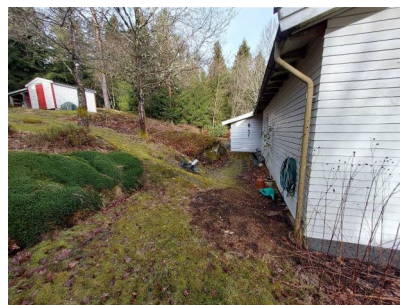
#### Utvändigt / Markförhållanden

- Marken lutar mot huset.

Detta innebär en ökad fuktbelastning mot grunden vilket i sin tur kan orsaka fuktskador i huset.

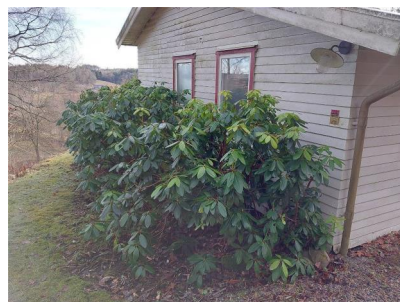
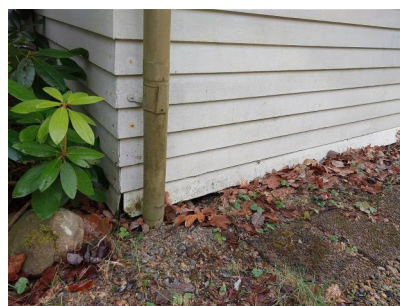
#### Utvändigt / Sockel

- Växter finns i anslutning till byggnaden.

När det finns rabatter och växter nära byggnaden finns risk att fukt stannar kvar i väggarna. Detta kan i sin tur orsaka invändiga fuktskador. Växternas rötter kan också skada grundmuren och sätta dräneringsledningen ur funktion.

- Avståndet mellan fasadbeklädnaden och marken är inte tillräckligt.

Eftersom fasadbeklädnaden avslutas för nära mark finns risk för att fukt från marken sugas upp i fasadpanelens nederkant. Detta kan orsaka fuktrelaterade skador i fasadbeklädnaden och bakomliggande konstruktioner.

Området närmast huset rekommenderas att vara fritt från växtlighet.

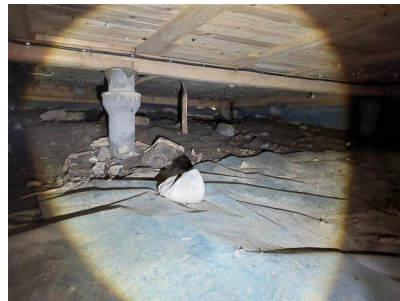
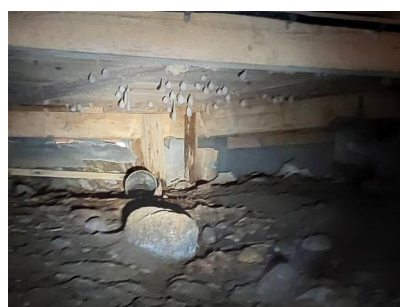
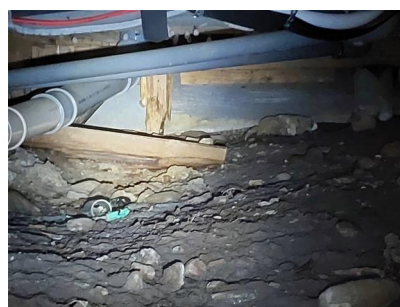
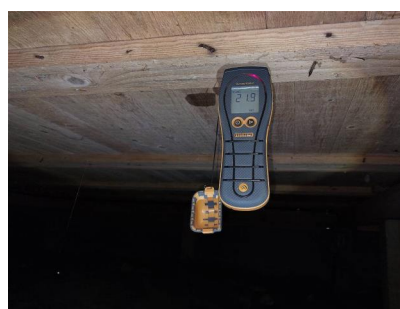
### Utvändigt / Plintgrund

Vid kontroll av plintgrunden uppmättes fuktvärden över kritisk nivå för mikrobiell tillväxt och mikrobiell lukt upplevdes. På markytan ligger en del byggspill som till delar är under mikrobiell nedbrytning. Även stöttor noterades ha rötskador och bör bytas ut.

Fuktkvoten uppmättes till 22 % via stickprovsmässig fuktkvotsmätning i trä/furu i blindbotten.

Risk för mikrobiell tillväxt föreligger om fuktkvoten överstiger 17 %.

Plintgrunden är en riskkonstruktion vilket kan medföra att det är ett för fuktigt klimat i grunden under delar av året på grund av missgynnsam temperaturskillnad, vilket kan medföra att fuktelaterade skador och lukt uppkommer. Lukter som känns i krypgrunden kan också spridas till boendemiljön.

Förslagsvis öppnas plintgrunden upp för att säkerställa god ventilation. Bråte och byggspill rensas ut. Markytan jämnas av och dagvatten leds bort från huset.

Alternativt stängs den öppna plintgrunden igen på bättre sätt. Sockelskivor monteras och isoleras med cellplast eller krypgrundsisolering på insidan. Samt att en ändamålsenlig avfuktare installeras. För att avfuktaren inte ska behöva jobba mot markfukten är det bra att ha ett spärrskikt mot marken.

Kontakta sakkunnig för att bedöma omfattning och åtgärd.

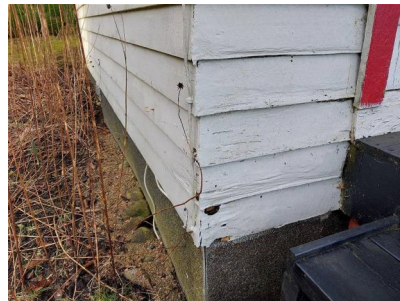
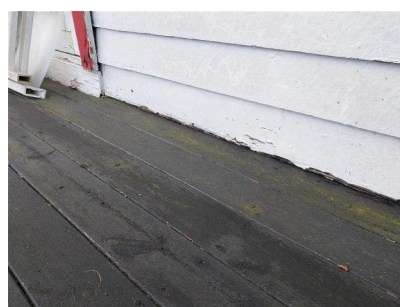
## Utvändigt / Fasad

- Rötskador finns lokalt i fasadpanelen.

Rötskador i fasaden är ett tecken på bristande fuktskydd/hög fuktpåverkan, som även kan leda till fuktrelaterade skador i bakomliggande konstruktioner.

Vi rekommenderar en fördjupad undersökning för att bedöma orsak och omfattning.

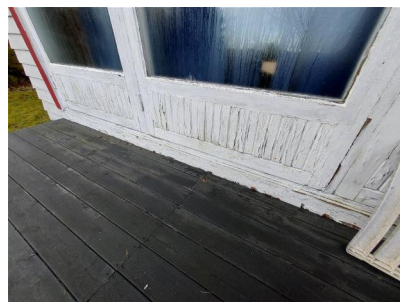
## Utvändigt / Dörrar

- Dörrar är generellt i behov av underhåll.
- Sprickor i enstaka fönsterglas förekommer.
- Rötskador förekommer.

De upptäckta skadorna kan bero på olika saker, exempelvis bristfälligt underhåll, målning, skruvar och beslag etc.

Vi rekommenderar en fördjupad undersökning för att bedöma orsak och omfattning.

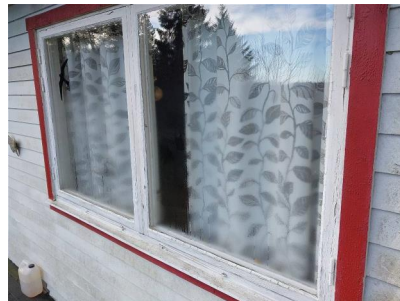
### Utvändigt / Fönster

- Äldre 2-glas kopplade fönster har färgsläpp och torrspäckor.

Fönsterbågar och fönsterkarmar där målningsbehov finns riskerar att få fukt- och rötskador på grund av sämre vattenavvisande förmåga.

För att öka livslängden på fönster rekommenderas målning och underhåll. Delar av fönsteruppsättningen kan behöva bytas.

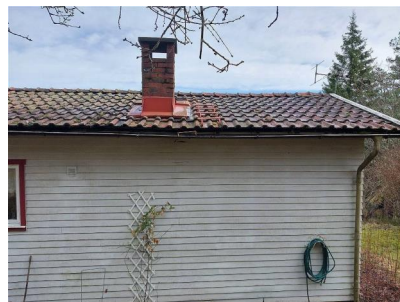
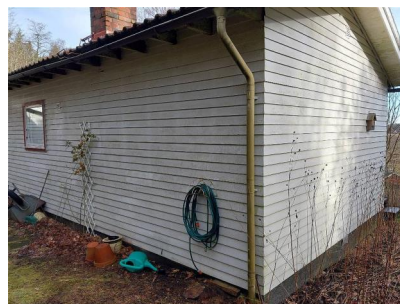
### Utvändigt / Hängrännor / Stuprör

- Hängrännor lutar fel.

När hängrännor har en felaktig lutning (bakfall) finns risk att regnvatten svämmar över vilket i sin tur kan leda till fuktskador på fasad och sockel.

- Lövsilar finns inte.

När det saknas lövsilar så finns det risk att det blir stopp i dagvattenledningen.

För att hindra stopp i dagvattenledningar rekommenderas komplettering av lövsilar.

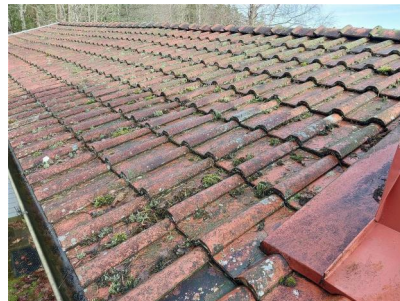
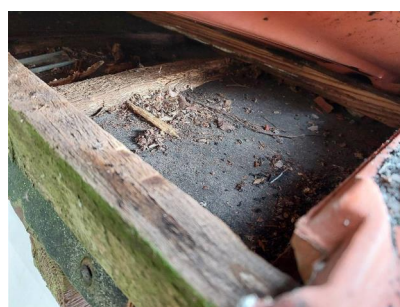
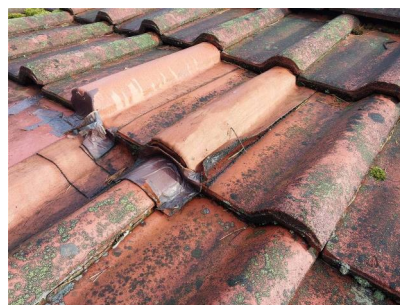
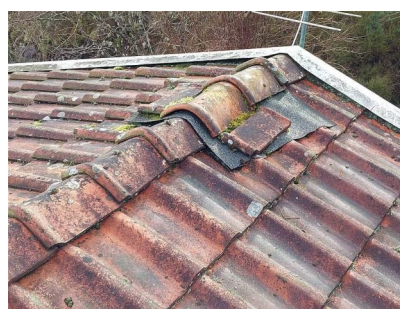
### Utvändigt / Tak

Takbeklädningen har en del skräp mossor på den yttre taktäckningen. Takpappen upplevs till delar som sliten med torrsprickor lokalt. Träläkt är till delar fuktpåverkad. Skorstenens fotplåt är tätad ned mot första vågdalen med tätningsband/duk. Tätningen har släppt i från sitt fäste och uppvisar otätheter. Invid murstocken ned mot takfot finns rötskador i råsponten samt anslutande fasad.

Mot husets gavelsida finns en lokal tätning/lagning undernockpanna i form av papp. Vindskivor är i behov av underhåll, mindre rötskador kan förekomma.

Vi rekommenderar en fördjupad undersökning för vidare bedömning och åtgärd.

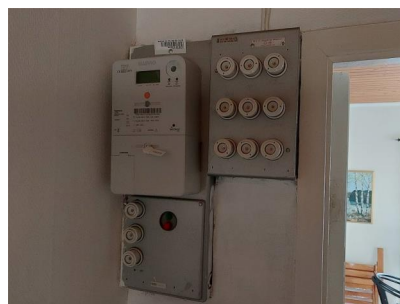
### Hela huset / Allmänt

- Jordfelsbrytare finns ej.

Det finns inget krav att hus byggda före år 2000 ska ha jordfelsbrytare. Jordfelsbrytaren minskar dock risken för personskador och brand orsakade av elanläggningen.

- Gruppförteckning över elcentralen saknas.

"Gruppförteckning" är en lista som ska vara placerad vid elcentralen. Den visar vilka säkringar som är anslutna till vilka armaturer, vägguttag och apparater. Den är också till för att underlätta vid felsökning och elarbeten.

Kontakta en elektriker för kontroll och åtgärd.

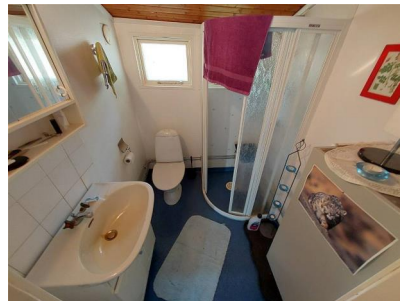
### Entréplan / Dusch/Toalett

- Våtutrymmets yt-/tätskikt börjar bli till åren.
- Mindre otätheter i golvbeläggningen förekommer invid WC-stol samt instegströskel.
- Rör genomföringar förekommer i golv.
- Fönster är placerat i våtzone.

Eftersom funktionen, som innebär att ytskiktet/tätskiktet ska vara vattentätt, kan vara nedsatt finns en ökad risk att vatten tränger igenom ytskiktet/tätskiktet med vattenskador i omkringliggande konstruktioner som följd.

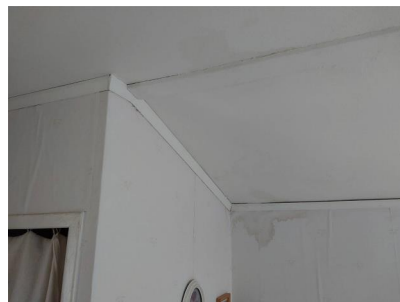
### Entréplan / Sovrum 1

- Tak/väggvinkel har fuktfläckar.

Fuktfläckar kan bero på olika saker, och kan vara ett tecken på en tidigare eller en pågående fuktskada.  
(Torrt vid besiktningstillfället)

Vi rekommenderar en fördjupad undersökning för att bedöma orsak och omfattning.

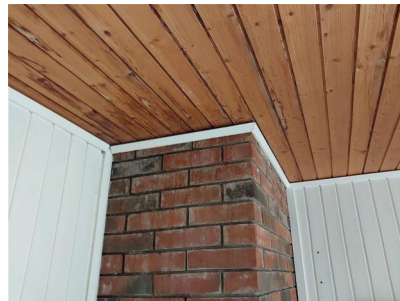
### Entréplan / Allrum

- Taket invid murstocken har fuktfläckar.

Fuktfläckar kan bero på olika saker, och kan vara ett tecken på en tidigare eller en pågående fuktskada. Se även position -Tak.  
(Torrt vid besiktningstillfället)

Vi rekommenderar en fördjupad undersökning för att bedöma orsak och omfattning
