# Besiktningssprotokoll

Anticimex Försäkringsbesiktning i samarbete med Fastighetsbyrån

Fastighetsbeteckning: Lund 2:87	
Fastighetsadress: Lundbyvägen 20	
Postnummer: 818 92	Ort: Valbo

Besiktningdatum: 2025-03-20	Protokollnummer: 68918281
Temperatur: 7 °C	Väderlek: Klart
Tekniker: Fabian Forsgren	
E-post: fabian.forsgren@Anticimex.se	
Kontor: Gävle	
Närvarande: Fastighetsmäklare

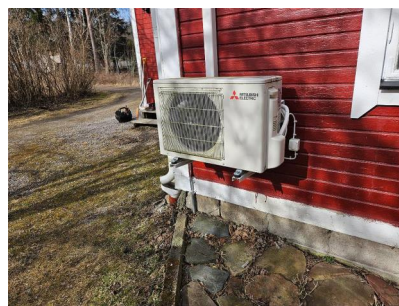
#### Utvändigt / Markförhållanden

Vissa utedelar till luftvärmepumpar skapar mycket kondensvatten som hamnar mot underliggande/intelligande fasad och sockel. Detta bidrar till ökad fuktbelastning mot intelligande konstruktioner. Om så är fallet även med denna anläggning bör man se till att leda bort vattnet. Observera att besiktning av byggnadens värmesystem eller värmepumpen inte har ingått i uppdraget.

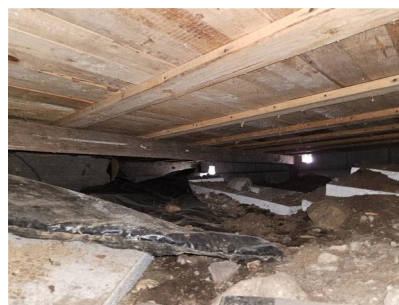
#### Utvändigt / Torpargrund

Inspektionssluckan var inte åtkomlig vid besiktningstillfället, så besiktningen är utförd med hjälp av kamera via ventiler i sockeln.

Vid kontroll av konstruktionen i grunden uppmättes fuktvärden under kritisk fuktnivå för mikrobiell tillväxt och normal lukt upplevdes.

Golvbjälklaget ovan den uteluftsventilerade torpargrunden riskerar att drabbas av fuktskador på grund av naturlig fuktpåverkan.

Fuktkvoten uppmättes till 14 %. Det finns risk för mikrobiell tillväxt om den relativa fuktigheten överstiger 75%. I furuvirke motsvarar detta en fuktkvot på 17%.

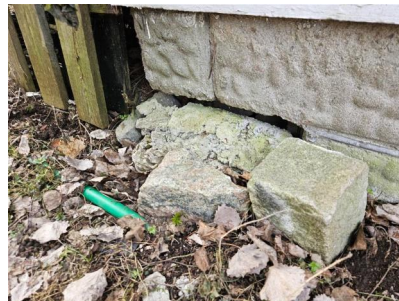
### Utvändigt / Sockel

Två hörnstenar i sockeln i har lossnat. Detta bedöms inte ha lett till några vidare skador.

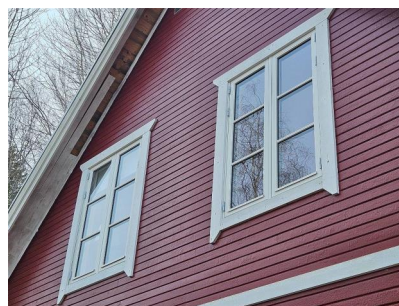
### Utvändigt / Fönster

Bleck saknas på fönster.

Avsaknad av fönsterbleck medför en ökad risk för att vatten kan rinna in och orsaka fuktrelaterade skador i omkringliggande konstruktioner.

-De fönster som inte är utbytta är i behov av målning/underhåll.  
-Det noterades några enstaka spruckna fönsterglas.

Exempel på vad som enligt mig bör prioriteras i en underhållsplan är att komplettera fönsterna på gavelspetsarna med både över- och underbleck. Utan bleck finns risk att vatten rinner in i väggen och orsakar fuktskador.

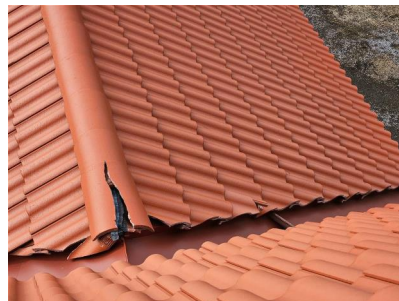
Ett antal takpannor är trasiga.

Bedöms i dagsläget inte ha orsakat några underliggande skador.

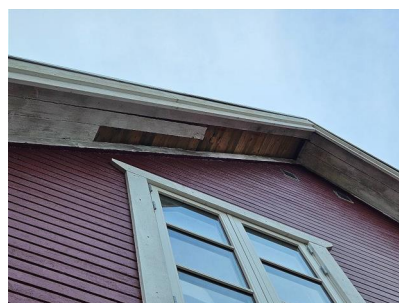
Underspikning i takutstick saknas.

Endast estetiskt.

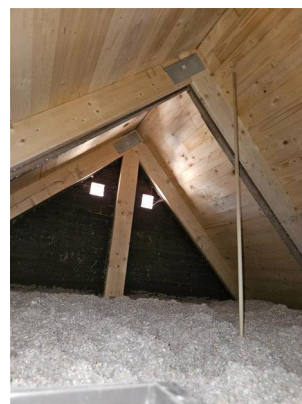
### Utvändigt / Vind

✓ Vinden är besiktad från luckan pga svårigheter med framkomligheten.

Vid kontroll av vinden uppmättes fuktvärden under kritisk fuktnivå för mikrobiell tillväxt och en normal lukt upplevdes. Fuktkvoten i underlagstak/takbjälkar uppmättes till 9 %.

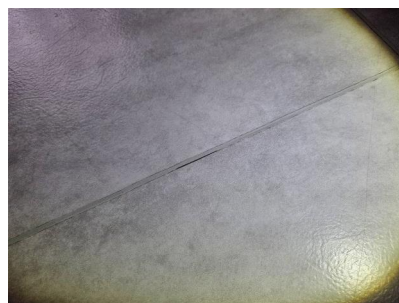
### Entréplan / Badrum/Tvättstuga

I badrummet, som förövrigt ser väldigt fint ut, har en mindre otäthet noterats i golvmattan. Den bör tätas.

✎ Svets i golvmattan är lokalt otät.

Tillse att svetsen tätas.
