Besiktningssprotokoll

Anticimex Försäkringsbesiktning i samarbete med Fastighetsbyrån

Fastighetsbeteckning: Gnejsen 23	
Fastighetsadress: Ägostigen 11	
Postnummer: 15152	Ort: Södertälje

Besiktningdatum: 2025-03-26	Protokollnummer: 68896542
Temperatur: 7 °C	Väderlek: Sol
Tekniker: John Löwinder	
E-post: john.lowinder@anticimex.se	
Kontor: Stockholm Syd	
Närvarande: Achour Yonadam Jomana Issa

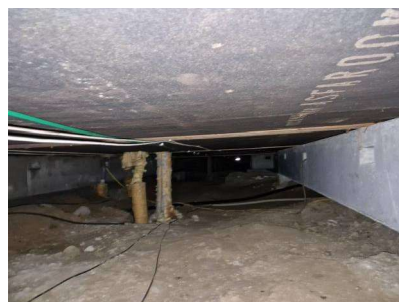
Gränsvärden för mikrobiell tillväxt.

Vid kontroll av konstruktion uppmättes fuktvärden över kritisk fuktnivå.

Fuktkvoten uppmättes till 21%.

Det finns risk för mikrobiell tillväxt om den relativa fuktigheten (RF) i den omgivande luften är över 75 %. I furuvirke motsvarar det en fuktkvot (FK) på 17 %.

För att undvika detta så måste grundens klimat bli torrare. Läs Anticimex faktablad om uteluftsventilerade krypgrunder för tips och råd.
