# Besiktningsprotokoll

| Fastighetsbeteckning:<br>Åkersta 5:1 | |
| Fastighetsadress:<br>Åkersta 336 | |

| Besiktningsdatum:<br>2025-03-24 | Protokollnummer:<br>68902767 |

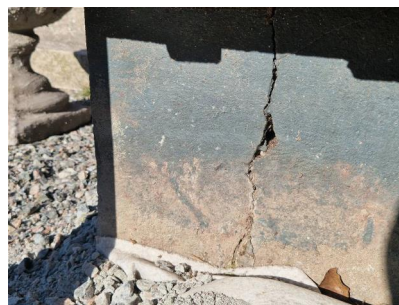
Sprickor finns i sockel.

Detta kan leda till fukt- och frysskador i konstruktionen.

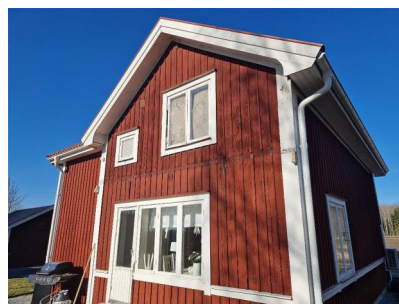
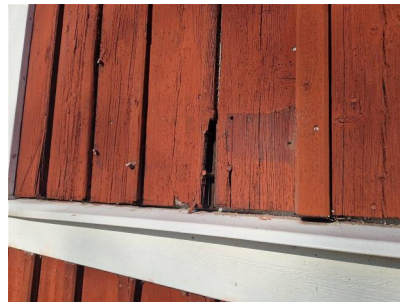
Delar av fasadpanelen är i behov av målning/underhåll och lokala rötskador förekommer.

Fasadbeklädnad och träkonstruktioner där målningsbehov finns riskerar att få fukt- och rötskador på grund av sämre vattenavvisande förmåga.

För att öka livslängden på fasadbeklädnaden rekommenderas målning och underhåll. I samband med ommålning rekommenderas att de rötskadade delarna byts ut.

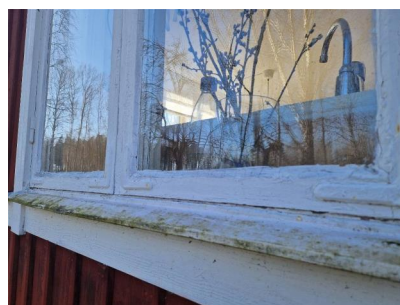
De fönster som inte är utbytta är i behov av målning/underhåll.

Fönsterbågar och fönsterkarmar där målningsbehov finns riskerar att få fukt- och rötskador på grund av sämre vattenavvisande förmåga.

För att öka livslängden på fönster rekommenderas målning och underhåll.

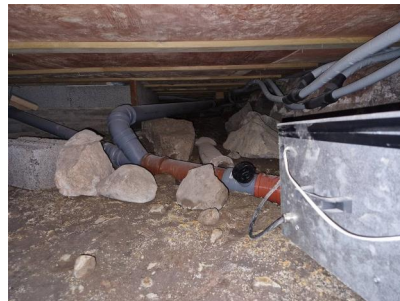
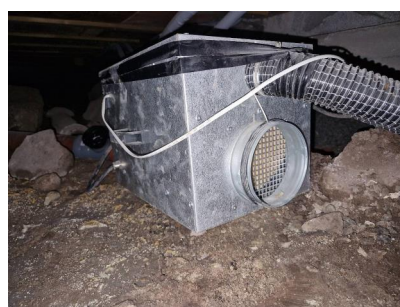
Vid kontroll av torpargrunden uppmättes fuktvärden över kritisk fuktnivå och mikrobiell påväxt förekommer.

- Grunden är inte besiktningsbar i sin helhet på grund av låg höjd.
- Avfuktare finns installerad men var avstängd vid besiktningstillfället.
- Plastfolie saknas på marken.

De höga fuktvärdena och den mikrobiella påväxten innebär att grundens klimat under delar av året är för fuktigt. Detta kan i förlängningen leda till rötskador i konstruktionen. För att undvika detta så måste kryppgrundens klimat bli torrare.

Det finns risk för mikrobiell tillväxt om den relativa fuktigheten (RF) i den omgivande luften är över 75 %. I furuvirke motsvarar det en fuktkvot (FK) på 17 %.

Fuktkvoten uppmättes till 25 %.

En fördjupad undersökning rekommenderas för att ta reda på om skador finns och bedöma orsak och omfattning.

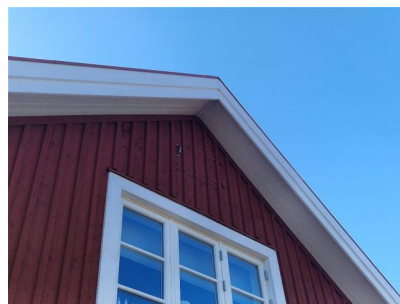
Vindsutrymmena är ej besiktningsbara då vindsluckorna är för högt placerade.

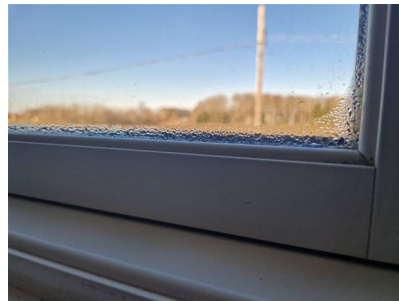
Kondens noterades på fönster.

Kondensspår på fönstrens insida tyder på att bostadens allmänventilation är bristfällig. Observera att besiktning av bostadens ventilationssystem inte har ingått i uppdraget.

En fördjupad undersökning rekommenderas för att bedöma orsak och omfattning.

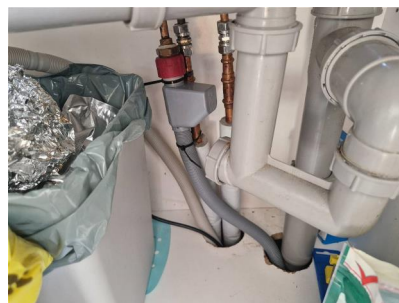
Fuktskydd saknas i diskbänksskåp samt under kyl/frys.

Utan fuktskydd kan det vara svårt att upptäcka läckage. Vatten kan då tränga in i omkringliggande konstruktioner och orsaka fuktskador.

För att upptäcka eventuella läckage, montera ett fuktskydd.

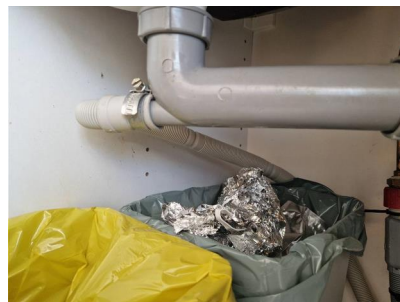
Upphångningsbygel saknas på avloppslang från diskmaskinen.

När upphångningsbygel saknas ökar risken för brott på slangen med läckage som möjlig följd.

För att hindra brott på avloppsslang rekommenderas komplettering av upphångningsbygel.

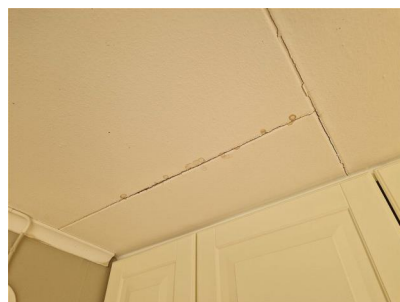
Fuktfläckar noterades i innertak.

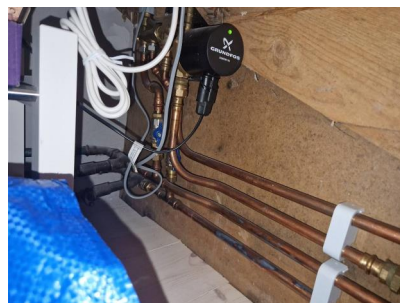
Installationer saknar vattentät botten.

När vattenburna installationer finns i ett utrymme utan tätskikt och golvbrunn ökar risken för fuktrelaterade skador i omkringliggande konstruktioner vid ett läckage.

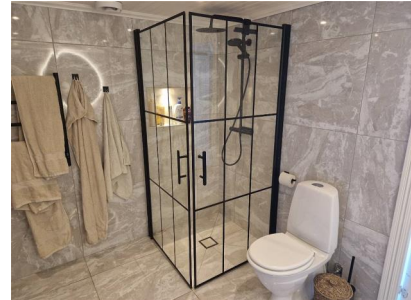
Normala fuktvärden indikerades mot kakel/klinker.

En viss fukt tränger alltid in bakom kakel/klinker via fogarna, detta är helt normalt och innebär inte att tätskiktet/våtrumis isoleringen under kaklet/klinkern är bristfälligt eller ur funktion.

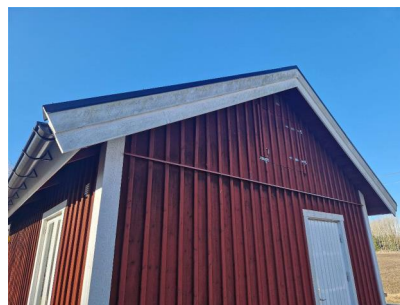
Fasadpanel och vindskivor är i behov av målning/underhåll.

Fasadbeklädnad och träkonstruktioner där målningsbehov finns riskerar att få fukt- och rötskador på grund av sämre vattenavvisande förmåga.

För att öka livslängden på dessa delar rekommenderas målning och underhåll.
