Besiktningssprotokoll

Anticimex Försäkringsbesiktning i samarbete med Fastighetsbyrån

Fastighetsbeteckning: Järbo-Finnäs 4:67	
Fastighetsadress: Kungsforsvägen 56	
Postnummer: 81170	Ort: Järbo

Besiktningdatum: 2025-03-26	Protokollnummer: 68920076
Temperatur: 5 °C	Väderlek: Klart
Tekniker: Christer Bergström	
E-post: christer.bergstrom@anticimex.se	
Kontor: Gävle	
Närvarande: Emil Lund, fastighetsägare Sofia Karlsson, sambo

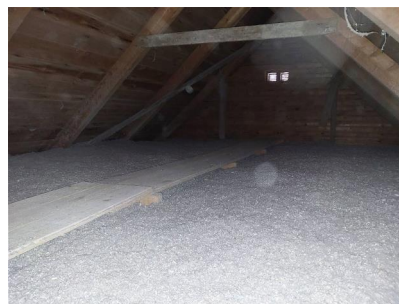
Utvändigt / Vind

✓ Vid kontroll av vinden uppmättes fuktvärden under kritisk fuktnivå för mikrobiell tillväxt och en normal lukt upplevdes. Fuktkvoten i underlagstak/takbjälkar uppmättes till 10%.

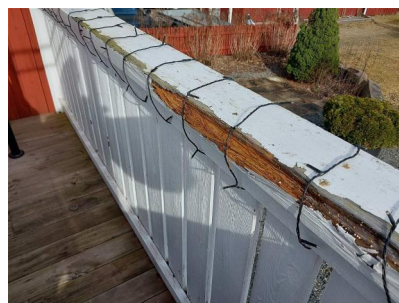
Utvändigt / Altan

✎ Rötskador finns på altan.

Rötskador i altan och altanräcke är ett tecken på bristande fuktskydd och hög fuktpåverkan.

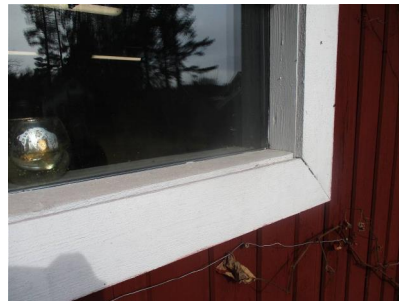
Utvändigt / Garage utvändigt

Underbleck saknas på fönsterna.

Avsaknad av fönsterbleck medför en ökad risk för att vatten kan rinna in och orsaka fuktrelaterade skador i omkringliggande konstruktioner.

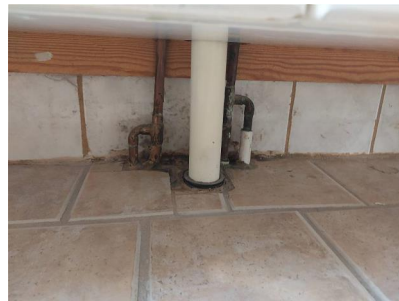
Rör genomföring finns i golv.

Rör genomföringar i golvet medför en ökad risk för att vatten tränger ner i omkringliggande konstruktioner och orsakar fuktskador.

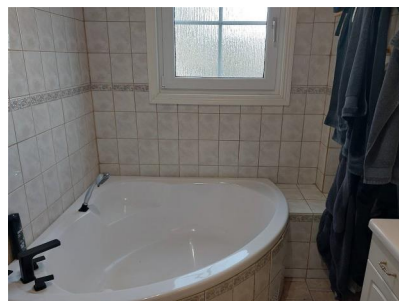
Fönster är olämpligt placerat.

Fönstrets placering i våtutrymmet utgör en risk för fuktskador i fönster- och väggkonstruktionen.

För att minska risken för fuktskador på fönster och väggkonstruktion rekommenderas att man skyddar fönstret mot vattenbegjutning.

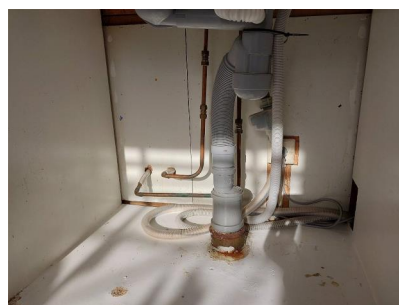
Entréplan / Kök

Fuktskydd saknas i diskbänksskåp.

Utan fuktskydd är det svårt att upptäcka läckage från rörledningar. Vatten kan då tränga in i omkringliggande konstruktioner och orsaka fuktskador.

För att upptäcka eventuella läckage, installera ett fuktskydd.

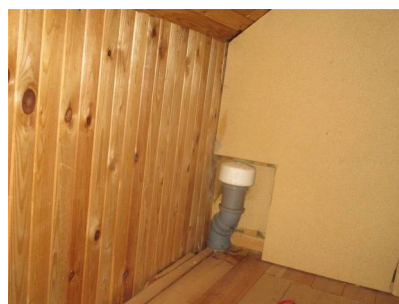
Övre plan / Sidoskrubb norr

I utrymmet sitter avloppsventilationen med backventil, backventilen stänger inte riktigt så att det bildats kondens och lite missfärgning på väggskivan.

Backventilen bör bytas ut för att förhindra att det tilltar i omfattning.
