# Besiktningssprotokoll

Anticimex Försäkringsbesiktning i samarbete med Fastighetsbyrån

Fastighetsbeteckning: Kil 2:97	
Fastighetsadress: Rundvägen 6	
Postnummer: 13236	Ort: Saltsjö-Boo

Besiktningdatum: 2025-03-26	Protokollnummer: 68887362
Temperatur: 7 °C	Väderlek: Klart
Tekniker: Daniel de Luca	
E-post: Daniel.De.Luca@anticimex.se	
Kontor: Stockholm Syd	
Närvarande: Fastighetsägare Daniel de Luca, Anticimex tel 076 496 05 49

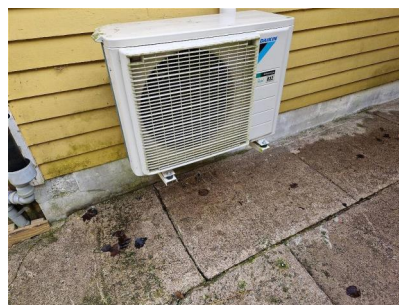
Kondensvatten från luftvärmepumpens utedel leds inte bort från husgrunden.

Detta medför ökad risk för att vatten tränger in i anslutande konstruktioner, vilket i sin tur kan leda till fuktrelaterade skador. Observera att besiktning av byggnadens värmesystem eller värmepumpen inte har ingått i uppdraget.

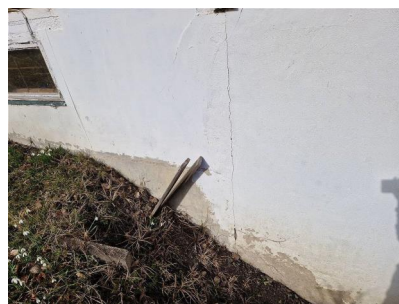
Marken lutar mot huset.

Detta innebär en ökad fuktbelastning mot grunden vilket i sin tur kan orsaka fuktskador i huset.

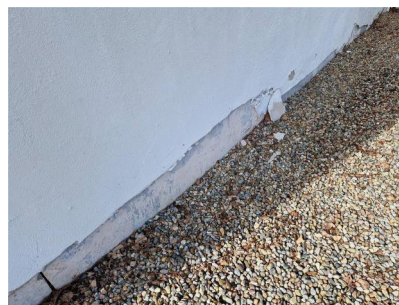
Sprickor och färg/putssläpp finns i sockel.

Detta kan leda till fukt- och frysskador i konstruktionen.

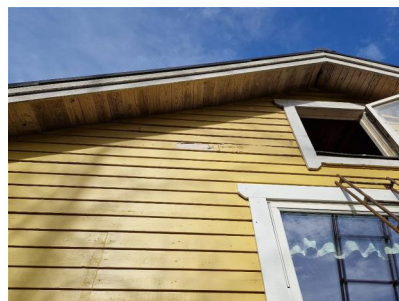
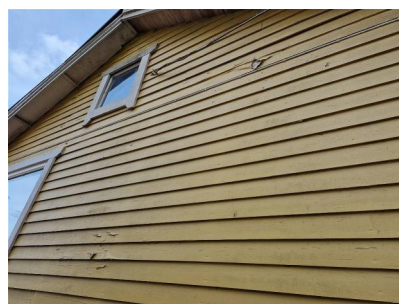
Fasadpanelen/takfot/gavelsprång och trädetaljer är i behov av målning/underhåll.  
Vindskiva har rötskador.

Fasadbeklädnad och träkonstruktioner där målningsbehov finns riskerar att få fukt- och rötskador på grund av sämre vattenavvisande förmåga. För att öka livslängden på fasadbeklädnaden rekommenderas målning och underhåll och att rötskadade delar byts ut.

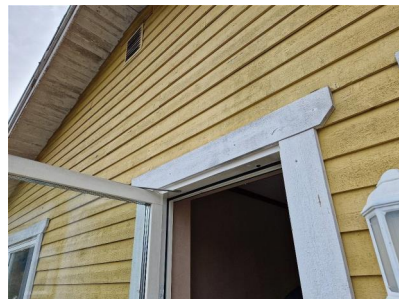
Överbleck saknas ovan dörr.

Avsaknad av bleck ovanför dörren medför att det finns risk för att vatten kan rinna in och orsaka mikrobiella skador (angrepp av mikroorganismer) på tröskel och/eller i kringliggande vägg och bjälklag.

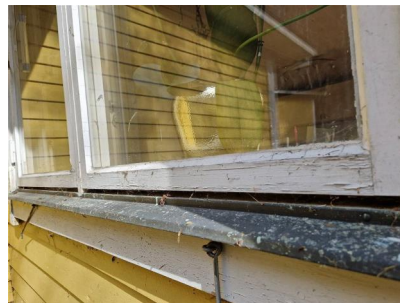
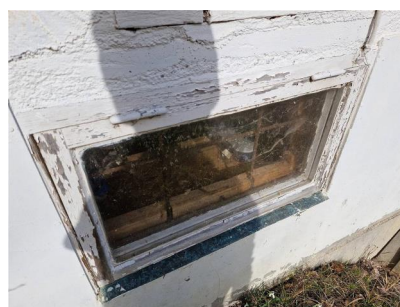
Äldre fönster är i behov av målning/underhåll.

Fönsterbågar och fönsterkarmar där målningsbehov finns riskerar att få fukt- och rötskador på grund av sämre vattenavvisande förmåga.

För att öka livslängden på fönster rekommenderas målning och underhåll.

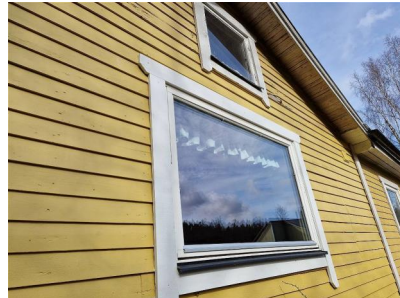
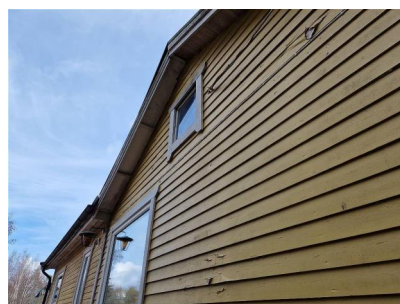
Överbleck saknas ovan fönster.

Fönsterbleck saknas på ett vindsfönster.

Avsaknad av bleck ovanför fönster medför en ökad risk för att vatten kan rinna in och orsaka fuktrelaterade skador i omkringliggande konstruktioner.

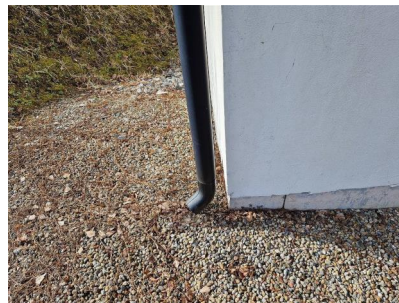
Stuprör avslutas nära husliv.  
Stuprör sitter löst.

Stuprör som avslutas intill husliv (ovan mark) kan medföra en ökad fuktbelastning på grundmur/sockel med fuktrelaterade skador som följd.

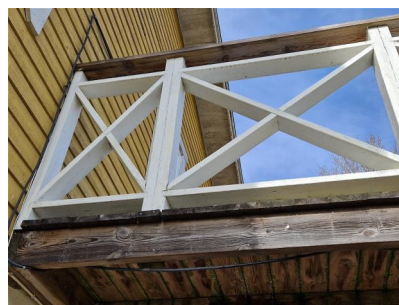
Balkongräcke och träkonstruktioner är i behov av målning/underhåll.

Balkongräcke och träkonstruktioner där målningsbehov finns riskerar att få fukt- och rötskador på grund av sämre vattenavvisande förmåga.

För att öka livslängden på balkongen rekommenderas målning och underhåll.

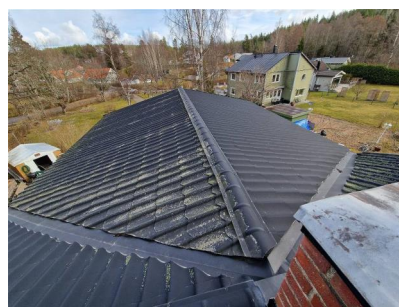
Yttertaket är äldre.

Plåttak, plåtdetaljer, skruvar och underlagspapp har enligt vår bedömning en begränsad livslängd. Eftersom husets taktäckning är äldre har det ett minskat motstånd mot vatteninträngning. Detta i sin tur kan leda till fuktskador på träläkt och vidare ner i underliggande konstruktioner.

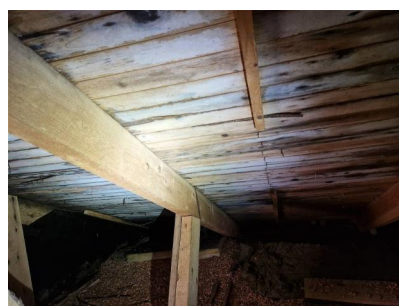
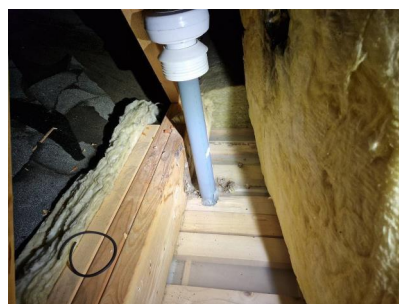
Vid kontroll av vinden har fuktvärden över kritisk fuktnivå för mikrobiell tillväxt uppmätts, samt finns mikrobiell påväxt på underlagstak. Avluftningsrör avslutas på vinden.

Fuktkvoten i underlagstak/takbjälkar uppmättes till 16-18 %.

Risk för mikrobiell tillväxt föreligger om den relativa fuktigheten (RF) i den omgivande luften är över 75 % vilket i furuvirke motsvarar en fuktkvot (FK) på 17 %.

Den upptäckta mikrobiella påväxten på underlagstaket är ett tecken på att vinden har tillförts eller tillförs fukt inifrån bostaden. Observera att besiktning av bostadens ventilationssystem inte har ingått i uppdraget.

För att komma tillrätta med detta kan fukttillförseln inifrån bostaden behöva minskas. Det kan göras genom att ventilationen i bostaden förbättras samt att eventuella otätheter i vindsbjälklaget (tak-/väggvinklar, taklucka med mera) tätas. Läs Anticimex faktablad om oppvärmda vindsutrymmen för tips och råd.

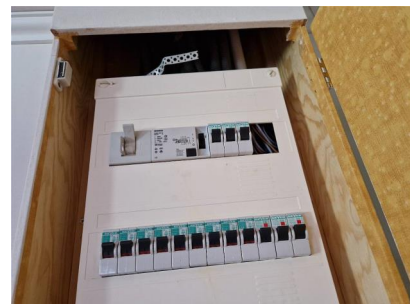
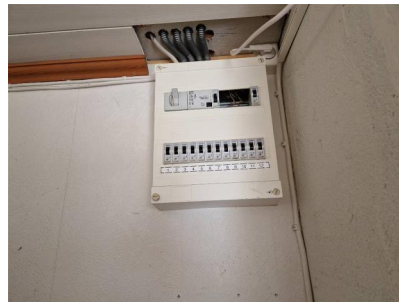
- 🔍 Proppskåpen saknar delvis skyddshölje.  
Kontakta en elektriker för kontroll och åtgärd.
