Besiktningssprotokoll

Anticimex Försäkringsbesiktning i samarbete med Fastighetsbyrån

Fastighetsbeteckning: Ödlan 2	
Fastighetsadress: Hagälvsvägen 4	
Postnummer: 683 33	Ort: Hagfors

Försäkringsbesiktning

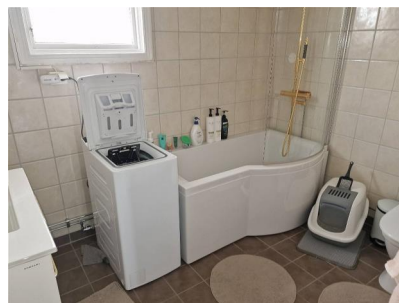
- Tätskikt är felmonterat i golvbrunnen, sticker ut under klämring.
- Rör förekommer genom golv

När tätskikt är felmonterat i golvbrunnen innebär det risk för fuktskador. Vatten kan tränga ner i omkringliggande konstruktioner med fuktrelaterade skador som följd.

Fuktindikering i utrymmet gav inga förhöjda fuktindikationer.
