# Besiktningsprotokoll

Anticimex Försäkringsbesiktning i samarbete med Fastighetsbyrån

| Fastighetsadress:<br>Förläggarevägen 18 | |

| Besiktningsdatum:<br>2025-03-25 | Protokollnummer:<br>68921639 |

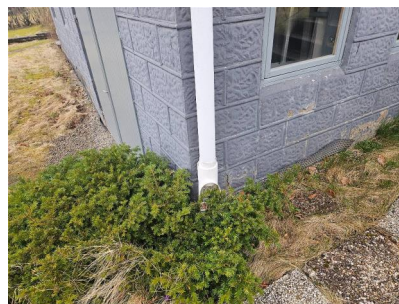
Det finns en mindre buske intill västra hörnet.

Buskens rötter kan medföra en ökad fuktbelastning för intilliggande grundläggning eller skada husets markledning och det utvändiga fuktskyddet.

För att minska risken för skador bör man överväga att ta bort busken eller plantera om den i ett slutet kärl.

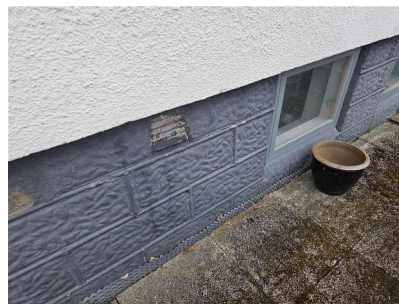
Källarens utvändiga fuktskydd ligger delvis oskyddat ovan mark och saknar anslutningslist, vilket medför risk för att det utvändiga fuktskyddet skadas och funktionen försämras.

Vidare noterades att sockeln är i behov av målning/underhåll då det förekommer mindre/lokala skador och puts/färgsläpp.

Detta medför en ökad fuktbelastning på grund av sämre vattenavvisande förmåga, vilket i sin tur kan leda till fuktrelaterade skador och ökat puts/färgsläpp.

För att minska risken för skador kan fuktskyddet återmonteras enligt tillverkarens anvisningar samt att sockels underhålls med lämpligt bruk och färg.

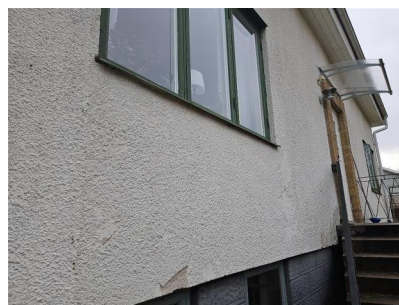
Det förekommer lokala färgsläpp samt flertalet mindre skador och sprickor putsen.

Även om detta inte bedöms ha lett till följdskador på bakomliggande konstruktioner bör en murare konsulteras för att undersöka putsets skick och skador för att bedöma lämplig åtgärd.

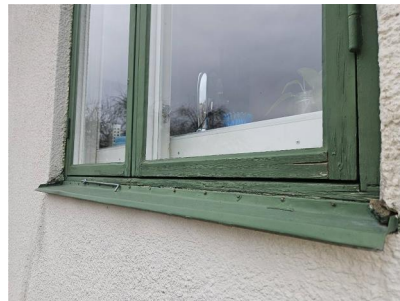
Vissa fönster i utsatta lägen har färgsläpp och torrsprickor.

Fönsterbågar och fönsterkarmar där målningsbehov finns riskerar att få fukt- och rötskador på grund av sämre vattenavvisande förmåga.

För att öka livslängden på fönster rekommenderas målning och underhåll.

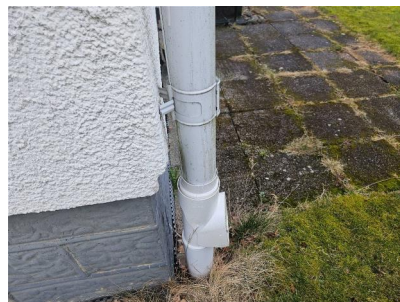
Fals på stuprör vänd mot fasad.

För att lättare kunna se om röret blivit skadat efter vinterns påfrestningar samt för att undvika skador på fasad vid ett eventuellt läckage bör falsen vändas ut från fasaden.

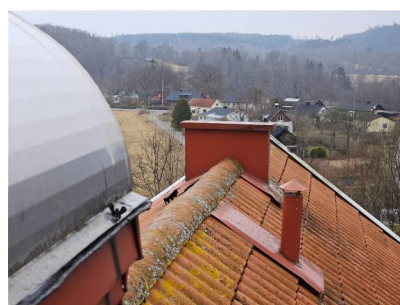
Plåtarbetet för frånluftventilationens takgenomföringen har aningen sämre passform.

Detta ökar risken för att den berörda takgenomföringen inga håller tätt, vilket kan leda till fuktrelaterade skador.

Förslagsvis bör en plåtslagare konsulteras för att anpassa plåtarbetets passform

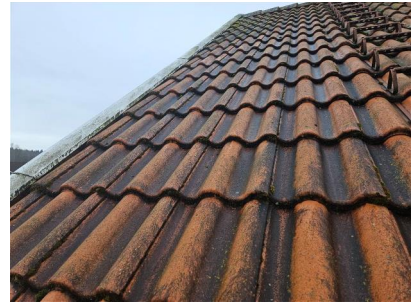
Norrsidan tak har viss påväxt av mossor och alger som bör behandlas/tvättas bort för att säkra pannornas livslängd.

Vidare noterades att yttre pannrader inte är förankrade, vilket i sig inte bedöms ha någon större påverkan på takets funktion eller livslängd.

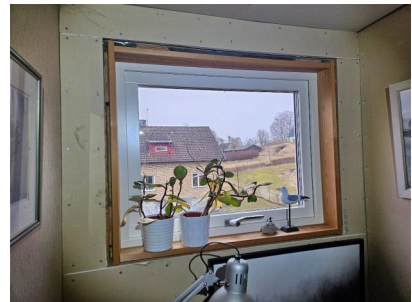
Drev och foder runt fönster i takkupan har inte färdigställt.

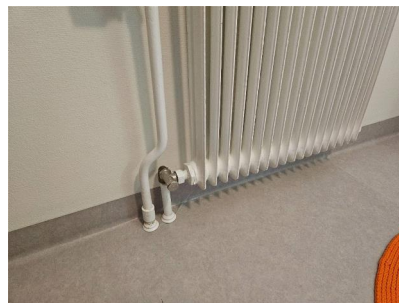
Det finns rör genomföringar i golvet vid utrymmet radiator och tvättställ. Vid fuktindikering noterades inga avvikelser.

Detta medför en ökad risk för att rör genomföringarna inte håller tätt om det vattenbegjuts eller om läckage uppstår, vilket då skulle kunna leda till fuktrelaterade skador.

Observera att risken bedöms som ringa vid normal användning då duschzonen omges av duschväggar och golvfallet bedömd fungera tillfredställande.

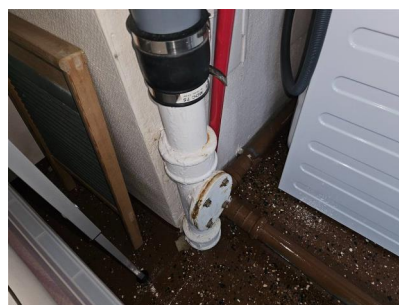
Källarens gjutjärnsbrunnar är rostangripna samt avloppet i källargolvet bedöms som äldre.

Detta medför en ökad risk för stopp och eventuella läckage som i sin tur kan leda till fuktrelaterade skador.

Förslagsvis byts fram äldre delar och brunnar i samband med framtida renoveringar.

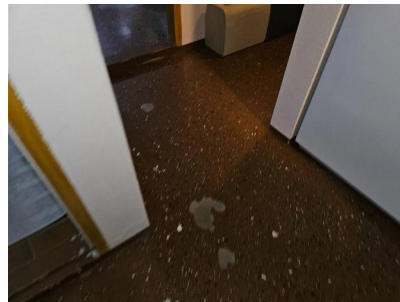
Delar av källarens golv har målats med färg som börjat släppa från underlaget då den bedöms vara för tät och inte anpassad för den naturliga fuktvandringen som finns i äldre typ av betongplattor.

Även om detta inte anses kunna leda till kritiska skador mer än att färg kan släppa från underlaget bör man vid framtida renoveringar överväga att ta bort färgen.

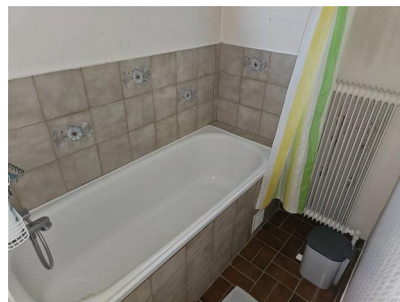
Utrymmet är av äldre standard där väggar och golv inte har något tätskikt.

Sett till att kringliggande konstruktioner byggts med murade/mineraliska material och badkar har tillämpats anses avsaknaden av tätskikt inte kunna leda till skador. Sett till utrymmets ålder finns dock viss risk för att ytskikt kan börja släppa från underlaget.

Observera att golvbrunnen som är äldre dock kräver regelbunden rengöring för att undvika eventuell stopp.

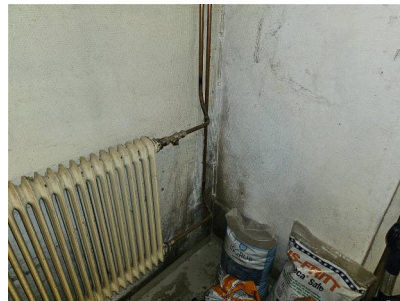
På grundmuren innanför porten noterades missfärgningar/mikrobiell påväxt på väggen som bedöms som äldre.

Detta är med största sannolikhet ett resultat på att utrymmet ventilation inte är anpassat för att förvara en pendlarbil i garaget då den innebär ett större fukttillskott.

Skalla garaget användas för förvaring av pendlarbil/bruksbil för utrymmet ventilation förbättras alternativt kompletterad med en avfuktare.

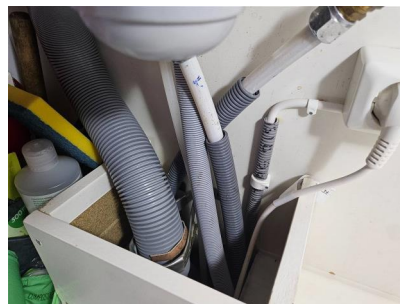
Det finns inget fuktskydd under kyl/fyr eller i diskbänkskåp.

Utan fuktskydd är det svårt att upptäcka läckage från rörledningar. Vatten kan då tränga in i omkringliggande konstruktioner och orsaka fuktskador.

För att upptäcka eventuella läckage, installera ett fuktskydd.

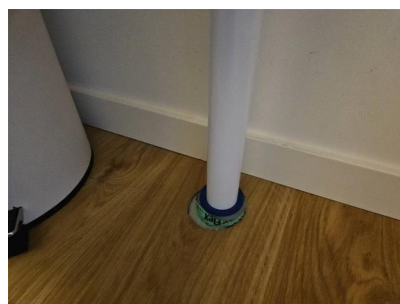
Utrymmets golv har klätts med ett flytande laminatgolv och har inget underliggande tätskikt.

Även om detta inte är korrekt enligt gällande branchregler behöver det inte medför någon större risk för kritiska skador, dock kan detta innebära att ett eventuellt smygläckage kan vara svårare att upptäcka i tid.

Observera att utrymmets tappvattensfogar förlagts i ett fördelarskåp med vattentät botten och skvallerrör som löper ut intill garaget golvbrunn.
