Besiktningssprotokoll

Anticimex Försäkringsbesiktning i samarbete med Fastighetsbyrån

Fastighetsbeteckning: Spjutkastaren 10	
Fastighetsadress: Spjutgatan 6	
Postnummer: 452 32	Ort: Strömstad

Besiktningdatum: 2025-03-20	Protokollnummer: 68901676
Temperatur: 3 °C	Väderlek: Klart
Tekniker: Andreas Ohlsson	
E-post: andreas.ohlsson@anticimex.se	
Kontor: Uddevalla	
Närvarande: Representant för säljare närvarade i början av besiktningen.

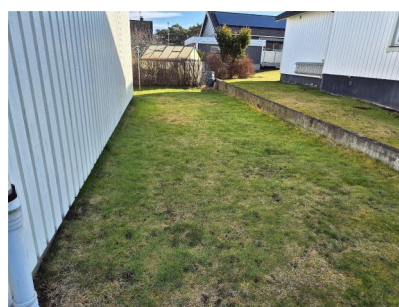
Utvändigt / Markförhållanden

- Marken lutar mot huset på södra gaveln.

Detta innebär en ökad fuktbelastning mot grunden vilket i sin tur kan orsaka fuktskador i huset.

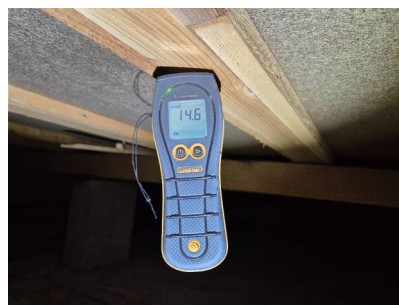
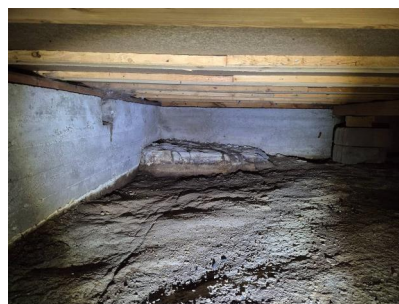
Utvändigt / Krypgrund

- Vid kontroll av konstruktionen i krypgrund uppmättes fuktvärden under kritisk fuktnivå för mikrobiell tillväxt och normal lukt upplevdes.
- Det noteras att vatten kan bli stående i lågpunkt vid hörnet på den södra gaveln.

Fuktkvoten uppmättes till 15 %.

Risk för mikrobiell tillväxt föreligger om fuktkvoten (FK) överstiger 17 %.

Golvbjälklaget ovan den uteluftsventilerade krypgrunden riskerar att drabbas av fuktskador på grund av naturlig fuktpåverkan. Detta kan i sin tur leda till mikrobiella skador (angrepp av mikroorganismer) som kan leda till att mikrobiell lukt sprids till boendemiljön.

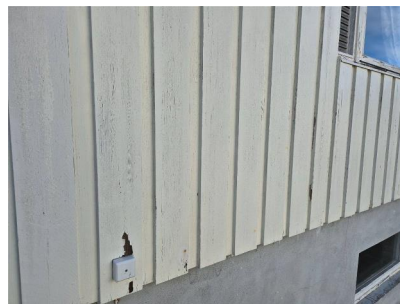
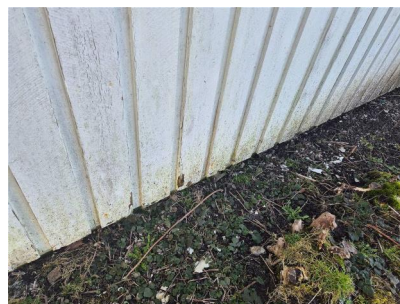
Utvändigt / Fasad

- Träfasad är i behov av målning/underhåll.

Fasadbeklädnad och träkonstruktioner där målningsbehov finns riskerar att få fukt- och rötskador på grund av sämre vattenavvisande förmåga. För att öka livslängden på fasadbeklädnaden rekommenderas målning och underhåll.

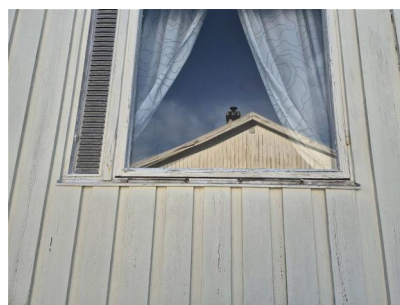
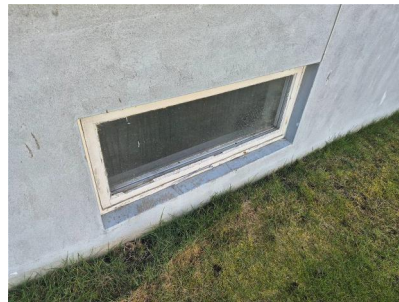
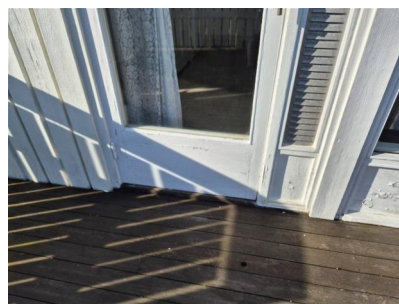
Utvändigt / Fönster och Dörrar

- Fönster och altandörr är i behov av målning/underhåll.

Fönsterbågar och fönsterkarmar där målningsbehov finns riskerar att få fukt- och rötskador på grund av sämre vattenavvisande förmåga.

För att öka livslängden på fönster rekommenderas målning och underhåll.

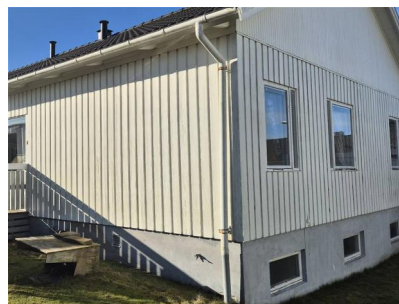
Utvändigt / Hängrännor / Stuprör

- Hängrännor och stuprör är äldre och av plast och rännkrokar/infästningar är rostiga.

Detta leder ofta till läckage, vilket i sin tur innebär risk för fuktskador på fasad, sockel och i bakomliggande konstruktioner.

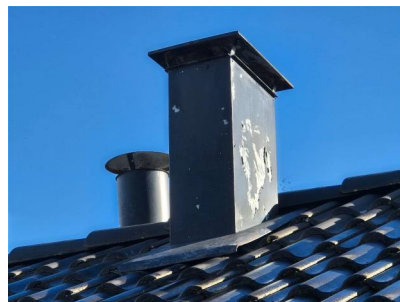
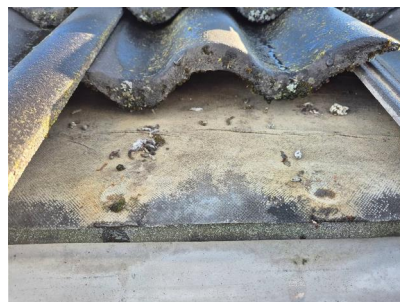
Utvändigt / Tak

- Ett par äldre plåtdetaljer på yttertaket är inte utbytta i samband med takreningen.
- Nedersta pannraden ligger dikt an pappen.

Detta kan leda till fuktskador i bakomliggande konstruktioner.

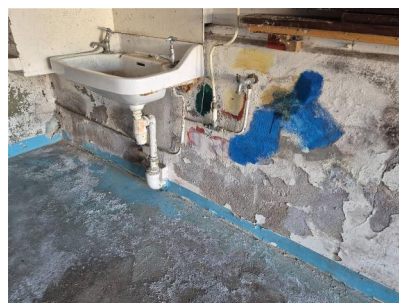
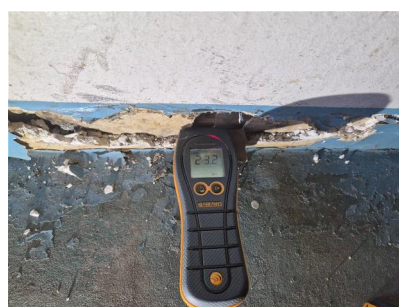
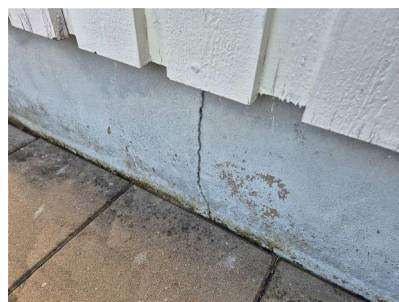
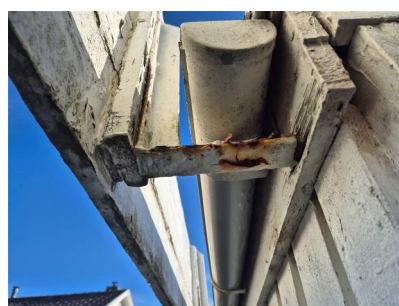
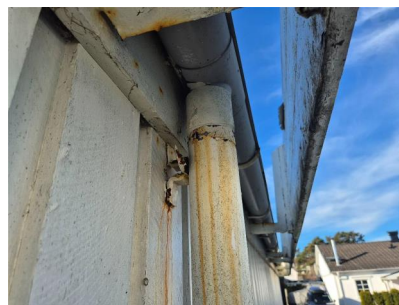
Utvändigt / Garage In-/ och Utvändigt

- Puts och färgsläpp finns på insidan grundmurar.
- Förhöjda fuktvärden uppmättes i ytterväggssyll.
- Sprickor finns i grundmur.
- Vinkeljärn till taksarg och rännkrokar är rostskadade.
- Mindre rötskador finns på taksarg och fasadpanel.

Fuktkvoten i syllen uppmättes till 24 %.

Risk för mikrobiell tillväxt föreligger om fuktkvoten (FK) överstiger 17 %.

Det rekommenderas att en fördjupad undersökning utförs för att bedöma orsak och omfattning av ovannämnda brister och skador.

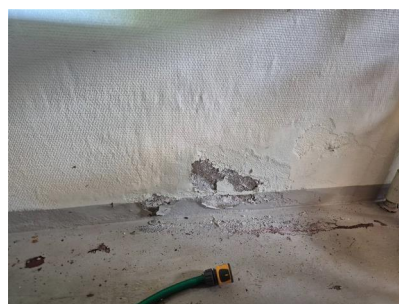
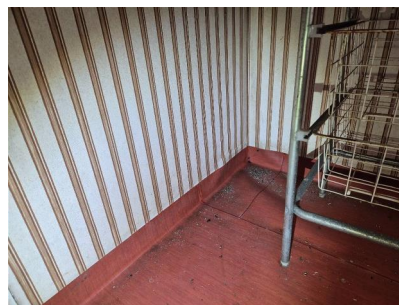
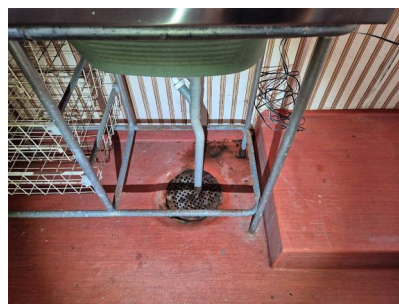
Källarplan / Allmänt

- Puts- och färgsläpp finns på källarväggar.
- Utvändigt fuktskydd är äldre.
- Limmad plastmatta har släppt från underlaget.
- Rostangripen golvbrunn.

Vi rekommenderar en fördjupad undersökning för att bedöma orsak och omfattning.

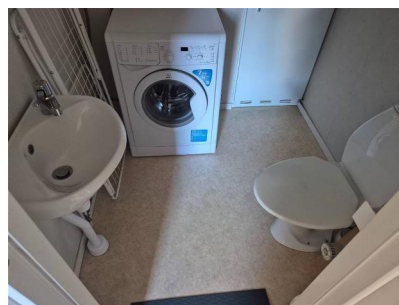
Entréplan / Toalett/Tvättstuga

- Golvbrunn finns inte i utrymme med tvättmaskin.

I denna typ av utrymme bör en golvbrunn finnas. Avsaknaden utgör en ökad risk för fuktskador i omkringliggande konstruktioner.

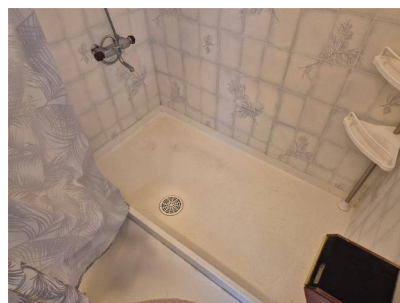
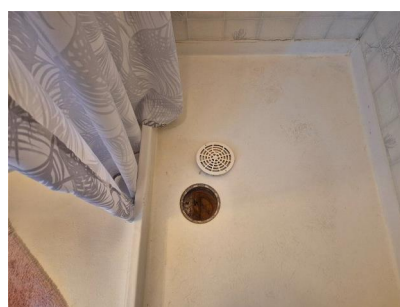
Entréplan / Dusch/Toalett

- Våtrummet är äldre och gjutjärnsbrunnen är rostangripen.
- Duschzon avgränsas av en sarg på golvet.

Gammal rostig gjutjärnsbrunn ökar risken för läckage med fuktskador som följd.

Vi rekommenderar att du kontaktar en fackman för en fördjupad undersökning.

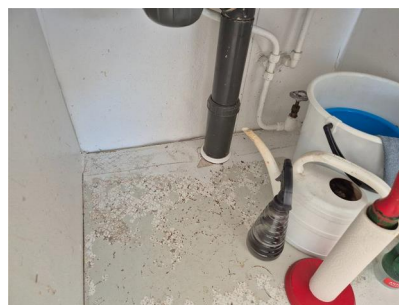
Entréplan / Kök

- Fuktskydd saknas i diskbänkskåp och under kyl och frys.

Utan fuktskydd är det svårt att upptäcka läckage från rörledningar. Vatten kan då tränga in i omkringliggande konstruktioner och orsaka fuktskador.
