# Besiktningsprotokoll

Anticimex Försäkringsbesiktning i samarbete med Fastighetsbyrån

| Fastighetsadress:<br>Skolvägen 3 | |

| Besiktningsdatum:<br>2025-03-20 | Protokollnummer:<br>68922734 |

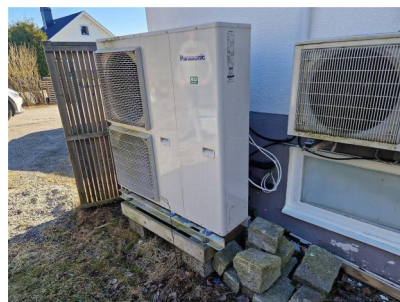
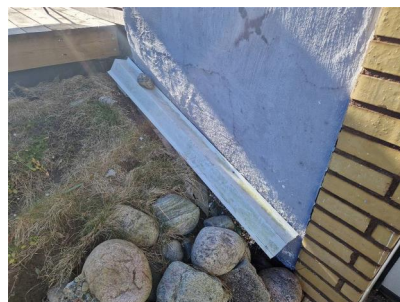
#### Utvändigt / Sockel

- Kondensvatten från värmepumpens utdel leds inte undan.
- Kantskydd ovan utvändigt fuktskydd/isolering är lokalt lös.

Ovannämnda brister medför en ökad risk att vatten tränger in vilket kan orsaka fuktrelaterade skador i källaren.

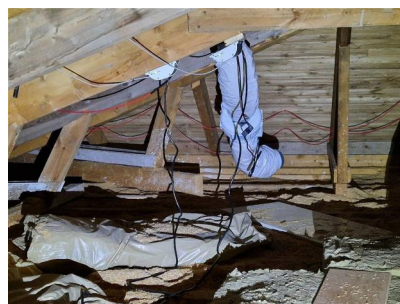
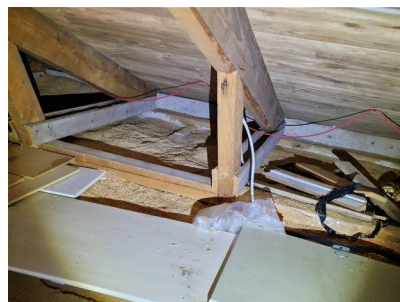
### Utvändigt / Vind

På vinden finns Trygghetsvakten installerad.

Tanken är att detta system skall motverka att mikrobiella skador uppkommer. Det har historiskt varit ett fuktproblem på vinden och underlagstaket är rengjort.

För att säkerställa funktion och garanti rekommenderas att den entreprenör som utförs installationen och rengjort underlagstaket kontaktas.

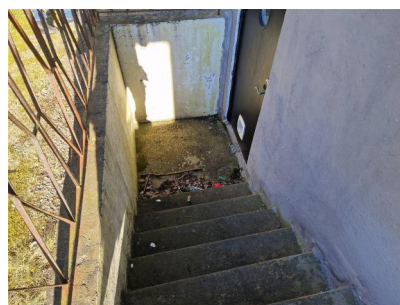
### Utvändigt / Utvändig källartrapp

Risk finns att brunnen sätts igen med skräp vilket kan medföra att vatten tränger in i källaren.

Det är därav viktigt att kontinuerligt rengöra brunnen och säkerställa att vatten rinner undan.

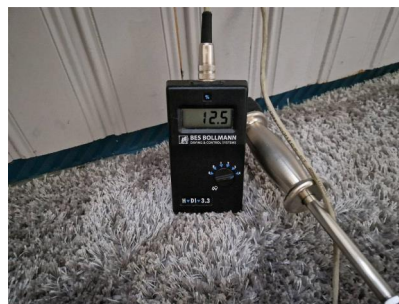
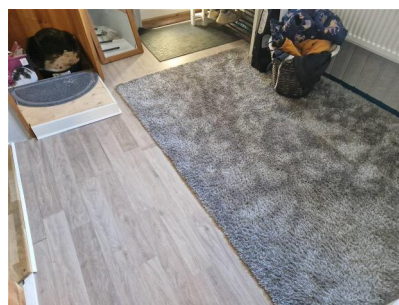
### Källarplan / Allmänt

- Vid kontroll av utreglad väggkonstruktion på insidan av grundmur uppmättes fuktkvoten till 11-12% i väggregel, risk för mikrobiell tillväxt föreligger om fuktkvoten överstiger 17%.
- I två utrymmen ligger ett laminatgolv ovan en fuktskyddsmatta.

Organiska och isolerade väggar på insidan av grundmuren är en olämplig konstruktion då ofta fuktrelaterade skador uppkommer. Orsaken är det fukttillskott som kommer ifrån mark samt om utvändigt fuktskydd och dränering inte fungerar tillfredsställande.

Täta ytskikt på en äldre betongplatta kan medföra att mikrobiell lukt uppkommer. Vid besiktningstillfället upplevdes ingen mikrobiell lukt.

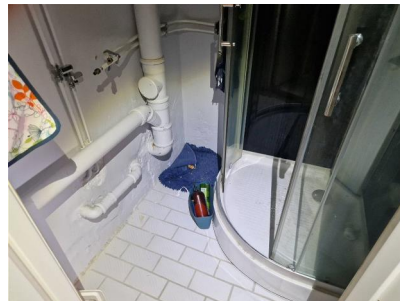
### Källarplan / Dusch

Det finns ingen golvbrunn i utrymmet.

Enligt dagens branschregler skall det finnas en golvbrunn i ett duschutrymme.

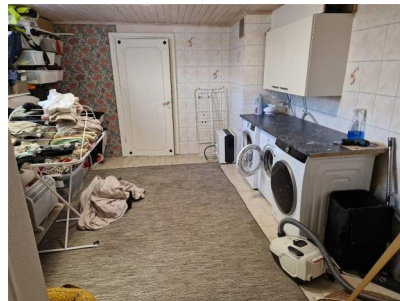
### Källarplan / Tvättstuga

Gjutjärnsbrunn i betongplattan.

Gjutjärn rostar kontinuerligt med risk för att brunn och eventuell gjutjärnstam sätts ur bruk.

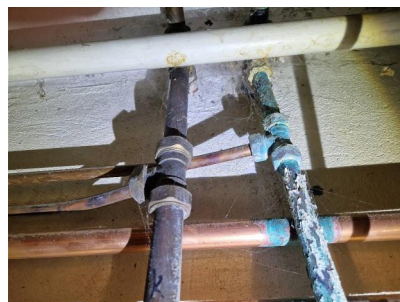
### Källarplan / Garage

Rörkopplingar ärgar.

I första läget rekommenderas att rörkopplingar som ärgar i garage byts ut. De brister som gäller våtutrymmet på entréplan åtgärdas vid en renovering av utrymmet.

Det rekommenderas att en rörläggare kontaktas för kontroll och lämplig åtgärd.

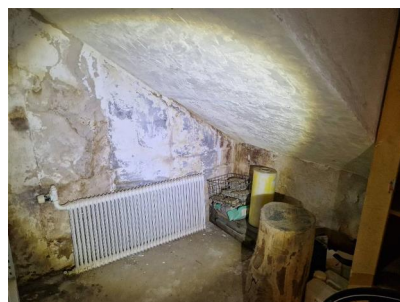
### Källarplan / Förråd under altan

Puts och färg släpper på väggar.

Då denna del är placerad utanför huset bedöms detta som en mindre brist.

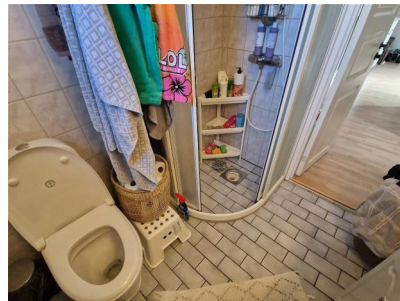
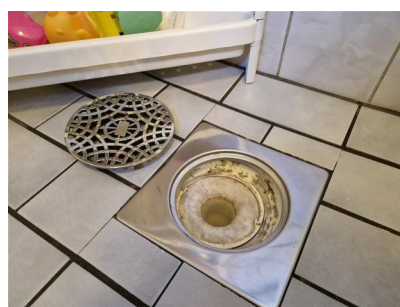
### Entréplan / Dusch/Toalett

- Ej anslutet tätskikt och klämring saknas.
- Golvfallet är bristfälligt.
- Hållrumsljud på klinker.

Ovannämnda brister medför en ökad risk för läckage och fuktrelaterade skador. Dessa brister åtgärdas vid en renovering vilket är att rekommendera.
