Besiktningssprotokoll

Anticimex Försäkringsbesiktning i samarbete med Fastighetsbyrån

Fastighetsbeteckning: Kallfors 1:169	
Fastighetsadress: Erikas väg 7	
Postnummer: 15338	Ort: Järna

Försäkringsbesiktning

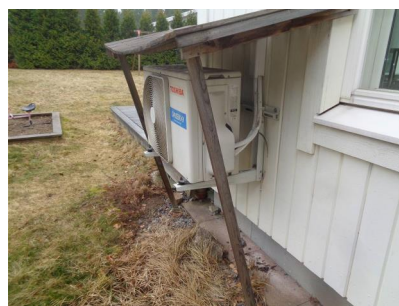
Kondensvatten från luftvärmepumpens utedel leds inte bort från husgrunden.

Detta medför ökad risk för att vatten tränger in i anslutande konstruktioner, vilket i sin tur kan leda till fuktrelaterade skador. Observera att besiktning av byggnadens värmesystem eller värmepumpen inte har ingått i uppdraget.

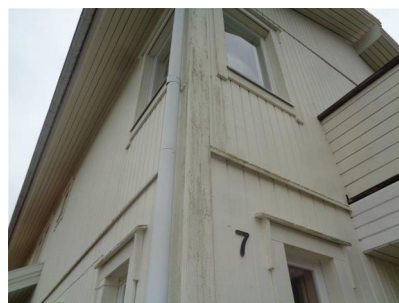
Delvis underhåll/tvättningsbehov på fasadpanelen/snickerier/vindskivor noteras.

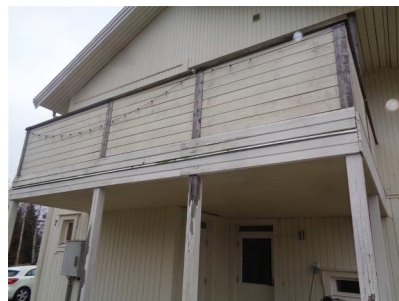
Rötskador finns i balkong.

Rötskador i balkongstolpar och balkongräcke är ett tecken på bristande fuktskydd och hög fuktpåverkan.

Vi rekommenderar att kontakt tas med en behörig fackman för en fördjupad undersökning för att bedöma orsak och omfattning.

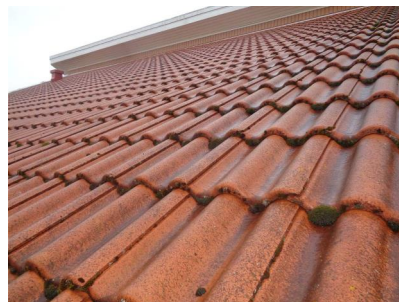
Mosspåväxt finns på takpannor.

Mossa som växer på taket kan leda till att taktäckningen har ett minskat motstånd mot vatteninträning. Detta i sin tur kan leda till fuktskador på träläkt och takkonstruktionen vilket kan resultera i mikrobiella skador (angrepp av mikroorganismer).

För att öka livslängden på taket rekommenderas att mossan tas bort från takpannorna.

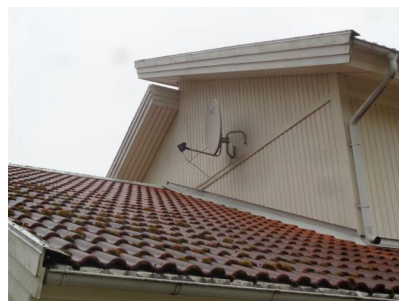
Vindsutrymmet kunde inte besiktas då säker transportväg till luckan på husets gavel saknas

Vi rekommenderar en kompletterande besiktning när säker transportväg installerats.

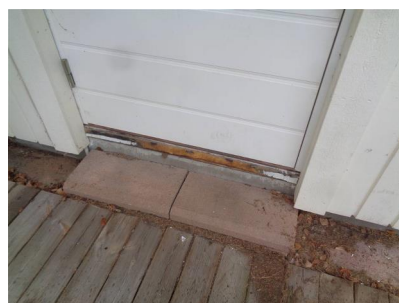
Tröskelbleck saknas under dörr.

Avsaknad av tröskelbleck medför att det finns risk för att vatten kan rinna in och orsaka fuktskador på tröskel och/eller i kringliggande vägg och bjälklag.

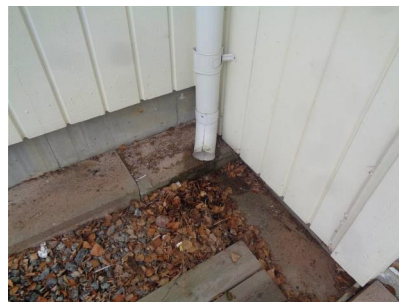
Stuprör avslutas nära husliv.

Stuprör som avslutas intill husliv (ovan mark) kan medföra en ökad fuktbelastning på grundmur/sockel med fuktrelaterade skador som följd.

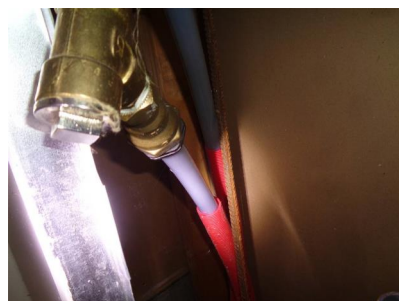
Rörslits saknar vattentät botten.

En rörslits ska ha en vattentät botten och vara försedd med skvallerrör. När det saknas ökar risken för att ett läckage inte upptäcks i tid. Det kan leda till fuktskador i omkringliggande konstruktioner.

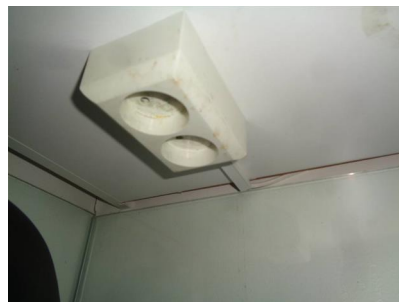
Ojordat uttag finns.

När man har ojordade uttag i kök finns det en ökad risk för personsador.

Kontakta en elektriker för kontroll och åtgärd.

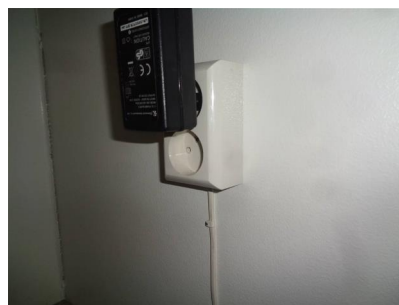
Ojordat uttag finns.

När man har ojordade uttag i våtrum och finns det en ökad risk för personsador.

Kontakta en elektriker för kontroll och åtgärd.

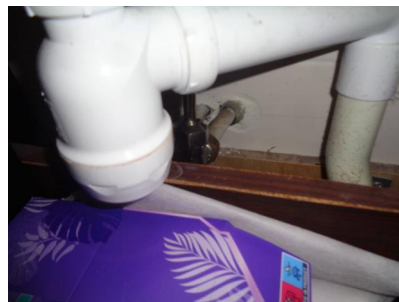
Våtutrymmet har äldre yt-/tätskikt.
Väggbrickor saknas på rör genomföringar i vägg i kommod.
Spricka finns lokalt i golvkakel i bastun.

Eftersom funktionen, som innebär att ytskiktet/tätskiktet ska vara vattentätt, kan vara nedsatt finns en ökad risk att vatten tränger igenom ytskiktet/tätskiktet med vattenskador i omkringliggande konstruktioner som följd.

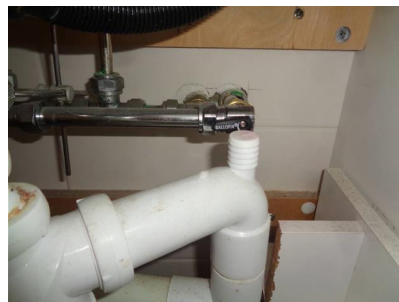
Våtutrymmet har äldre yt-/tätskikt.
Väggbrickor saknas på rör genomföringar i väggen i kommod.

Eftersom funktionen, som innebär att ytskiktet/tätskiktet ska vara vattentätt, kan vara nedsatt finns en ökad risk att vatten tränger igenom ytskiktet/tätskiktet med vattenskador i omkringliggande konstruktioner som följd.

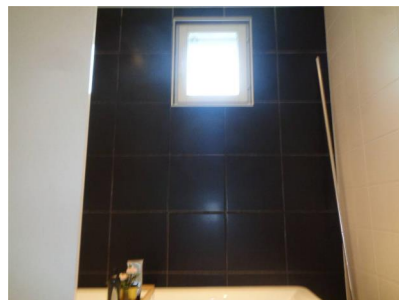
Fönster är olämpligt placerat i badzon.

Fönstrets placering i våtutrymmet utgör en risk för fuktskador i fönster- och väggkonstruktionen.

För att minska risken för fuktskador på fönster och väggkonstruktion rekommenderas att man skyddar fönstret mot vattenbegjutning.
