# Besiktningsprotokoll

| Fastighetsadress:<br>Fryxellsvägen 9 | |

| Besiktningsdatum:<br>2025-03-25 | Protokollnummer:<br>68907885 |

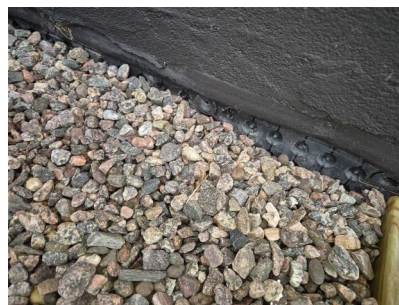
Utvändigt fuktskydd ligger oskyddat ovan mark.

Risk finns att det utvändiga fuktskyddet skadas och funktionen försämras.

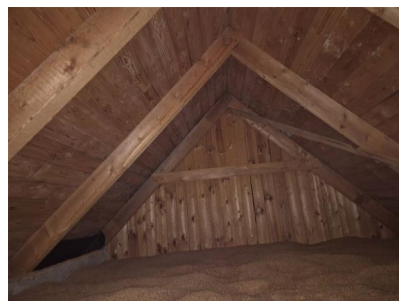
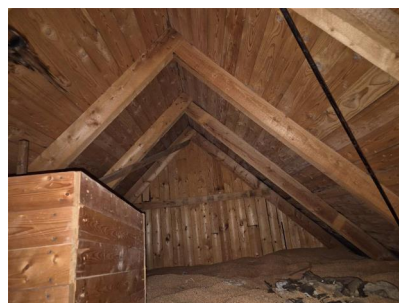
Vid kontroll av vinden uppmättes fuktvärden under kritisk fuktnivå för mikrobiell tillväxt och en normal lukt upplevdes. Fuktkvoten i underlagstak/takbjälkar uppmättes vid besiktningstillfället till ca 12 %. Detta värde varierar dock under året beroende på årstid och utomhusklimat.

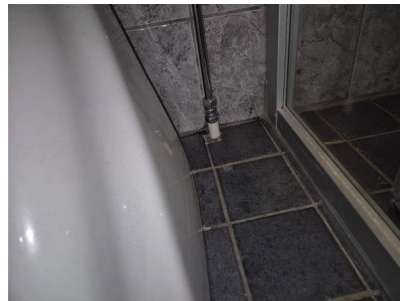
Rör genomföring finns i golv.

Rör genomföringar i golvet medför en ökad risk för att vatten tränger ner i omkringliggande konstruktioner och orsakar fuktskador.

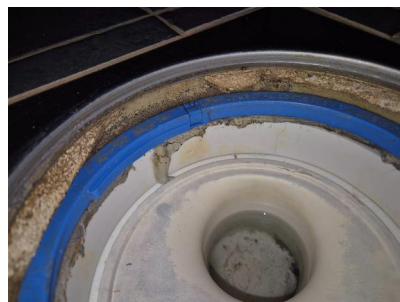
Tätskikt är felmonterat i golvbrunnen.

När tätskikt är felmonterat i golvbrunnen innebär det risk för fuktskador. Vatten kan tränga ner i omkringliggande konstruktioner med fuktrelaterade skador som följd.

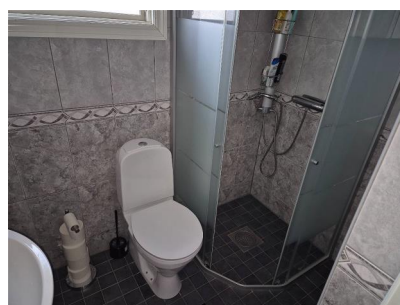
Golv lutning.

Brister i golvets och/eller tätskiktets lutning medför risk för att vatten tränger in i omkringliggande konstruktioner/utrymmen vilket i sin tur orsakar fuktrelaterade skador. Det medför också ökad risk för att vatten blir stående i golvets lågpunkter, vilket kan orsaka missfärgningar på klinker/fogar samt att "unken" lukt uppstår.
