# Besiktningssprotokoll

Anticimex Försäkringsbesiktning i samarbete med Fastighetsbyrån

Fastighetsbeteckning: Bugärde 1:37	
Fastighetsadress: Ryahedsvägen 30	
Postnummer: 43892	Ort: Härryda

Besiktningdatum: 2025-02-25	Protokollnummer: 68868535
Temperatur: 6 °C	Väderlek: Dimma
Tekniker: Magnus Uhlegård	
E-post: magnus.uhlegard@Anticimex.se	
Kontor: Göteborg	
Närvarande: Fastighetsägaren

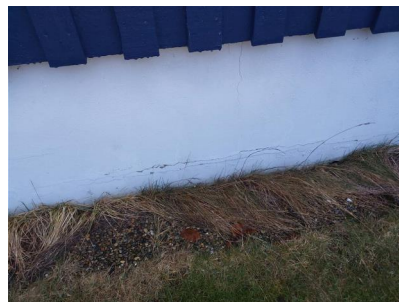
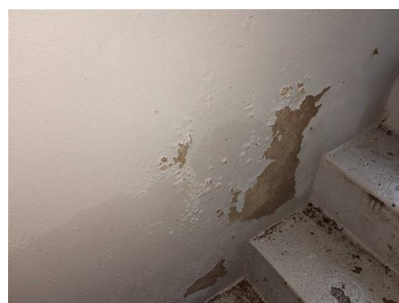
Sprickor finns i sockel.  
Detta kan leda till fukt- och frysskador i konstruktionen.  
Sockeln är lokalt i behov av målning/underhåll.

Sockel och fasadbeklädnad där målningsbehov finns riskerar att få fuktskador på grund av sämre vattenavvisande förmåga. För att inte riskera fuktskador rekommenderas målning och underhåll.

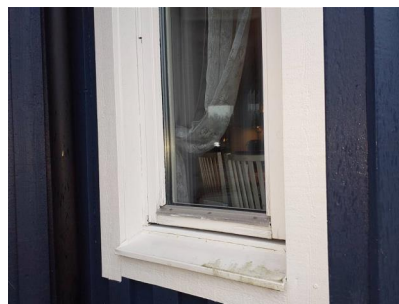
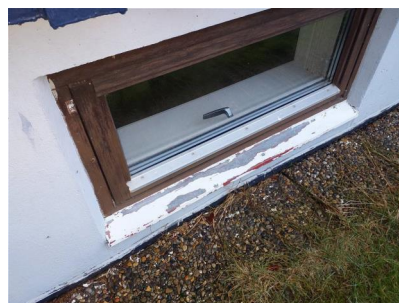
Isolerglas är lokalt äldre.  
Befintliga fönster är äldre vilket betyder att tätningen mellan fönsterrutorna kan vara sämre. Detta kan leda till att missfärgning/imma kan uppstå mellan glasrutorna.

Fönster är i behov av målning/underhåll.  
Fönsterbågar och fönsterkarmar där målningsbehov finns riskerar att få fukt- och rötskador på grund av sämre vattenavvisande förmåga.  
För att öka livslängden på fönster rekommenderas målning och underhåll.

Torrspäckor finns på källarfönster.  
Färgen på fönsterblecken flagnar.  
Detta bedöms inte ha lett till bakomliggande skador.

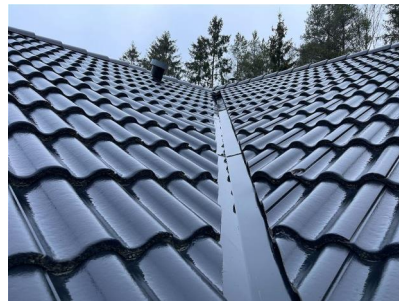
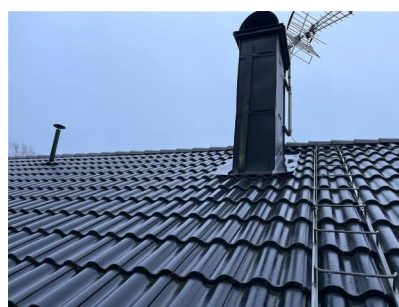
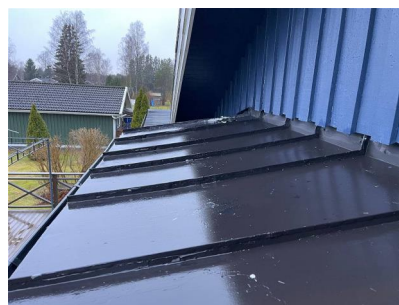
#### Äldre tak. (Papp)

Papp och läkt inte utbytt vid takreoveringen. (Endast nya pannor)  
 Äldre underlagspapp har enligt vår bedömning en begränsad livslängd.  
 Eftersom husets taktäckning är av äldre datum har det ett minskat motstånd mot vatteninträngning. Detta i sin tur kan leda till fuktskador på träläkt och i värsta fall på takkonstruktionen vilket kan resultera i mikrobiella skador.

Färg har flagnat på det bandtäckta taket ovan burspråket.

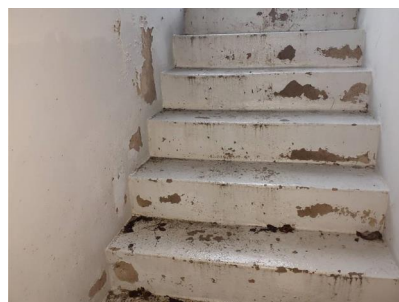
Muren är i behov av målning/underhåll.

Grundmuren och trappan där målningsbehov finns riskerar att få fuktskador på grund av sämre vattenavvisande förmåga. För att öka livslängden på sockeln rekommenderas målning och underhåll.

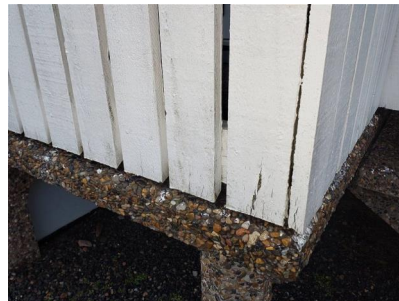
Räcket har färgsläpp och torrsprickor.

Räcke och träkonstruktioner där målningsbehov finns riskerar att få fukt- och rötskador på grund av sämre vattenavvisande förmåga.

För att öka livslängden på balkongräcke rekommenderas målning och underhåll.

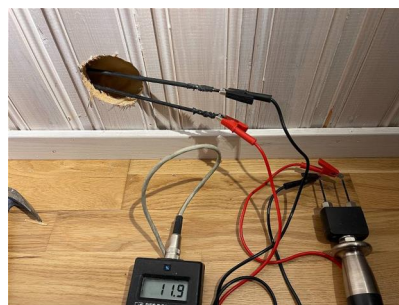
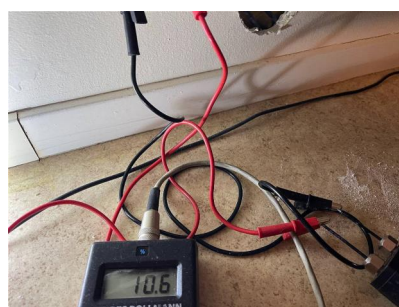
Vid kontroll av konstruktion uppmättes fuktvärden under kritisk nivå för mikrobiell tillväxt och normal lukt upplevdes.

Källargrundmurar med påreglade isolerade ytterväggar.

Fuktkvot 1 uppmättes till 11,9% i vardagsrummets utreglade vägg som har kontakt med grundmur och en normal lukt kunde kännas i golv/vägg vinkel.

Fuktkvot 2 uppmättes till 10,6% vid källarentrés utreglade vägg som har kontakt med grundmur och en normal lukt kunde kännas i golv/vägg vinkel.

Befintlig påreglad vägg och eventuella väggsyllar riskerar att drabbas av fuktskador på grund av naturlig fuktpåverkan. Detta i sin tur kan leda till mikrobiella skador (angrepp av mikroorganismer) som kan resultera i att mikrobiell lukt sprids till boendemiljön. Om reglar/syallar är tryckimpregnerade kan även en kemisk lukt förekomma.

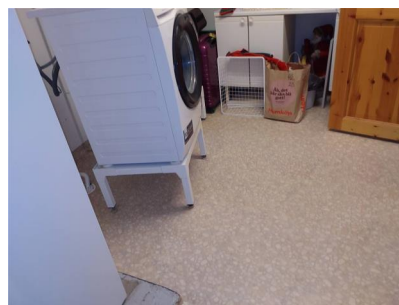
Äldre våtrum och golvbrunn  
Rör genomföring finns i golv.

Rör genomföringar i golvet medför en ökad risk för att vatten tränger ner i omkringliggande konstruktioner och orsakar fuktskador. Vid uppbyggnaden av utrymmet var detta tillåtet och utförandet anses därför vara fackmässigt utfört. I dagens branschregler är detta inte längre tillåtet.

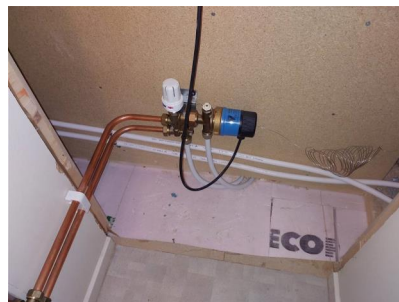
Området för den vattenburna golvvärmen saknar fuktskydd.

En rörslits/ koppling-stället ska ha en vattentät botten och vara försedd med skvallerrör. När det saknas ökar risken för att ett läckage inte upptäcks i tid. Det kan leda till fuktskador i omkringliggande konstruktioner.

Installera ett fuktläckagelarm vid rören i utrymmet.

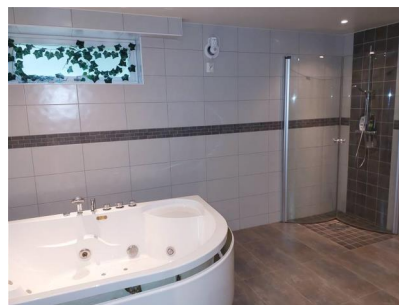
Golvbrunnen är inte utbytt i samband med renovering.

Risk finns att det nya tätskiktet inte har kunnat anslutas till golvbrunnen på ett riktigt sätt, vilket kan leda till fuktskador i omkringliggande konstruktioner.

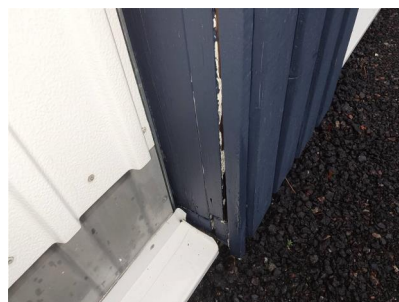
Fasadbeklädnaden har mindre rötskador.

Mindre rötskador finns i fasadpanelen runt garageportarna. Dessa bedöms dock inte ha lett till bakomliggande skador.

För att undvika följdskador kan rötskadad träpanel bytas ut.

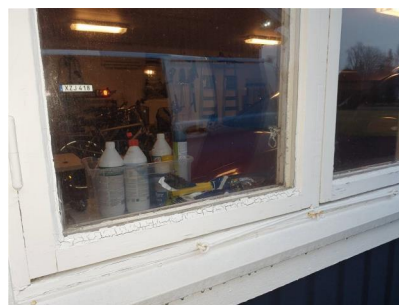
Fönster är i behov av målning/underhåll.

Fönsterbågar och fönsterkarmar där målningsbehov finns riskerar att få fukt- och rötskador på grund av sämre vattenavvisande förmåga.

För att öka livslängden på fönster rekommenderas målning och underhåll.

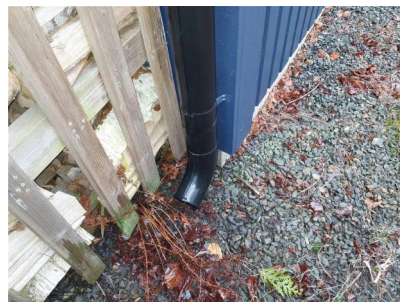
Stuprör är inte anslutet till markledning.

Stuprör som inte är anslutet till markledning kan medföra en ökad fuktbelastning på grundmur/sockel som i sin tur kan leda till fuktrelaterade skador.

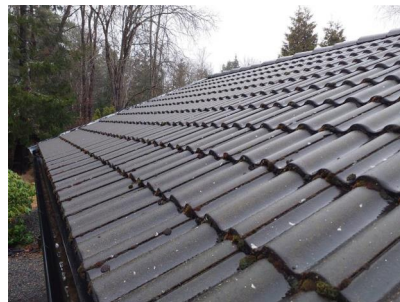
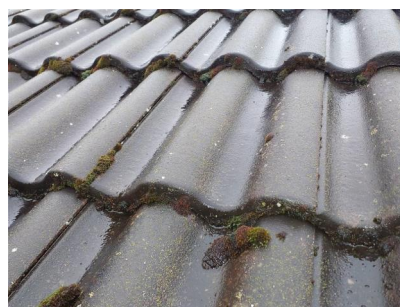
Mindre mosspåväxt finns på takpannor.

Mossa som växer på taket kan leda till att taktäckningen har ett minskat motstånd mot vatteninträning. Detta i sin tur kan leda till fuktskador på träläkt och takkonstruktionen vilket kan resultera i mikrobiella skador (angrepp av mikroorganismer).

För att öka livslängden på taket rekommenderas att mossan tas bort från takpannorna.

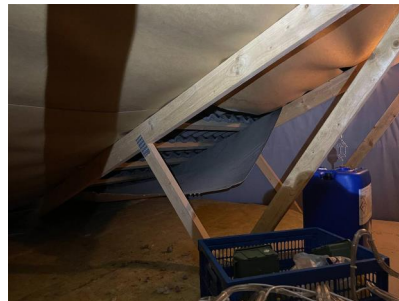
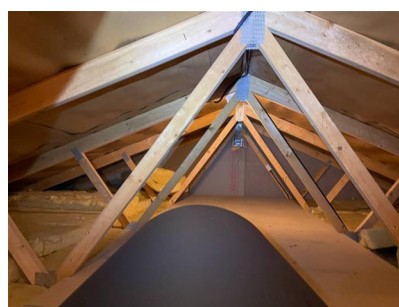
Underlagstaket består av träfiberskivor.

Underlagstaket har fuktfläckar samt att lokalt har träfiberskivor släppt från takstol.

Eftersom underlagstaket består av träfiberskivor utan yttre täckning av papp under takbeklädnaden, finns risk vid ogynnsam väderlek att regnvatten/snö tränger in i skivskarvar med läckage på vindsutrymmet som följd. Med tiden kan även träfiberskivorna drabbas av fuktskador.

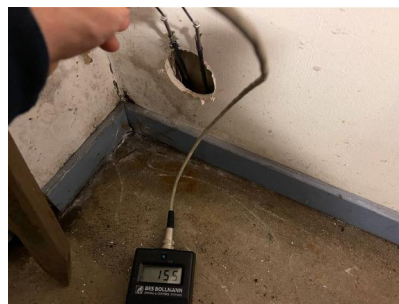
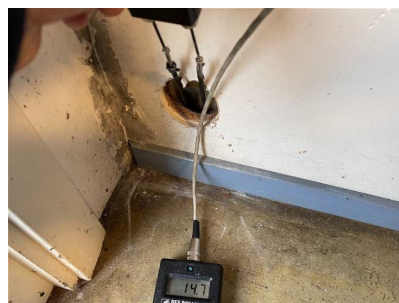
Vid kontroll av konstruktion av syllarna uppmättes fuktvärden under kritisk nivå för mikrobiell tillväxt och normal lukt upplevdes.

Grundläggningen består av en betongplatta på mark utan underliggande isolering.

Fuktkvoten uppmättes till 14,7% 15,5% i ytterväggssyllen.

Befintlig väggssyllar riskerar att drabbas av fuktskador på grund av naturlig fuktpåverkan. Detta i sin tur kan leda till mikrobiella skador (angrepp av mikroorganismer) som kan resultera i att mikrobiell lukt sprids till boendemiljön. Om väggssyllarna är tryckimpregnerade kan även en kemisk lukt förekomma.
