# Besiktningsprotokoll

| Fastighetsbeteckning:<br>Biverud 7:14 | |
| Fastighetsadress:<br>Biverud 215 | |

| Besiktningsdatum:<br>2025-03-25 | Protokollnummer:<br>68892157 |

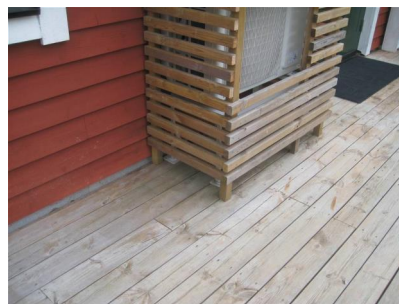
Kondensvatten från luftvärmepumpens utedel leds inte bort från husgrunden.

Detta medför ökad risk för att vatten tränger in i anslutande konstruktioner, vilket i sin tur kan leda till fuktrelaterade skador. Observera att besiktning av byggnadens värmesystem eller värmepumpen inte har ingått i uppdraget.

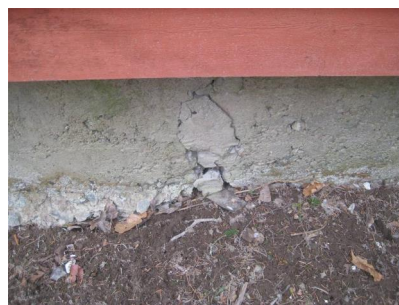
Sprickor finns i sockel.

Detta kan leda till fukt- och frysskador i konstruktionen.

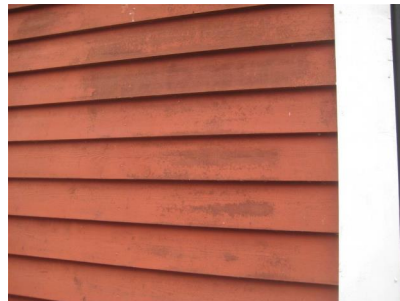
Fasadpanelen är bitvis i behov av målning/underhåll.

Fasadbeklädnad och träkonstruktioner där målningsbehov finns riskerar att få fukt- och rötskador på grund av sämre vattenavvisande förmåga. För att öka livslängden på fasadbeklädnaden rekommenderas målning och underhåll.

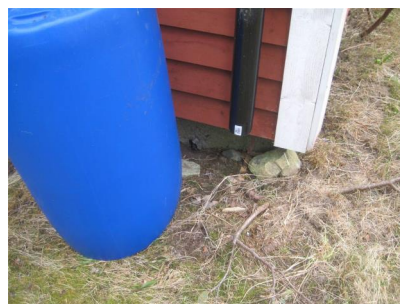
Stuprör avslutas ovan mark.

Stuprör som inte är anslutet till markledning kan medföra en ökad fuktbelastning på grundmur/sockel som i sin tur kan leda till fuktrelaterade skador.

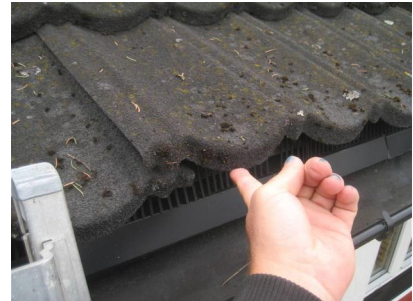
Takplåtar är bitvis dåligt förankrade mot bärläkt. risk finns att plåtar skulle kunna släppa vid kraftig vind eller att plåtar låter på taket. detta är enkelt att åtgärda

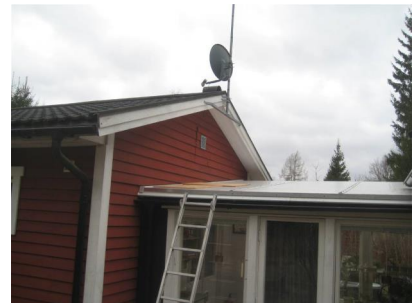
Vid kontroll av vinden uppmättes fuktvärden under kritisk fuktnivå för mikrobiell tillväxt och en normal lukt upplevdes. Fuktkvoten i underlagstak/takbjälkar uppmättes till 14%. Observera att 5 takstolsfack är besiktade från luckan, luckan från uterum har ingen säkert vindstillträde.

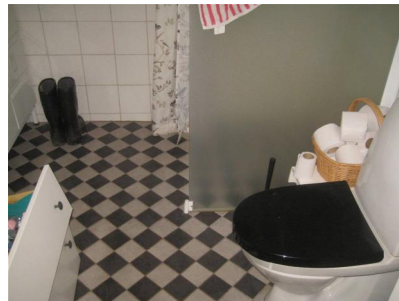
Normala fuktvärden indikerades mot klinker/kakel.

En viss fukt tränger alltid in bakom kakel/klinker via fogarna, detta är helt normalt och innebär inte att tätskiktet/ våtrumsisoleringen under kaklet/klinkern är bristfälligt eller ur funktion.

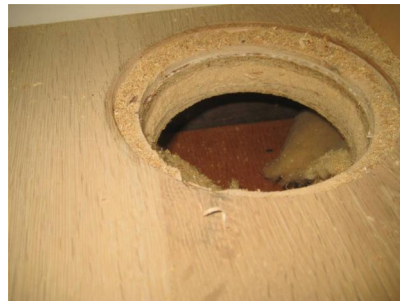
Vid kontroll av konstruktion som gjordes i hobbyrum uppmättes fuktvärden över kritisk nivå för mikrobiell tillväxt och en lukt av tjära upplevdes, dock ej en mikrobiell lukt.

Grundläggningen består av en betongplatta på mark utan underliggande isolering och med ett uppreglat isolerat golv dikt an betongen. Denna konstruktion får ofta skador på grund av naturlig fuktvandring. Fuktkvoten uppmättes till 21% i ytterväggsyll

Vi rekommenderar en fördjupad undersökning för att bedöma orsak och omfattning av detta.
