# Besiktningsprotokoll

Anticimex Försäkringsbesiktning i samarbete med Fastighetsbyrån

| Fastighetsadress:<br>Jössehärgatan 21 | |

| Besiktningsdatum:<br>2025-03-26 | Protokollnummer:<br>68902327 |

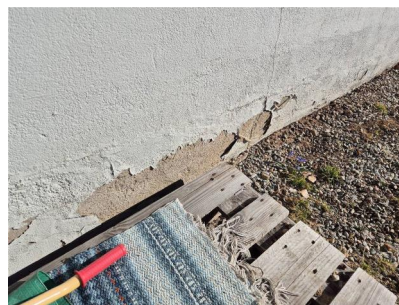
Sprickor och lokala puts-och färgsläpp finns i sockel.

Dessa bedöms inte ha lett till bakomliggande skador.

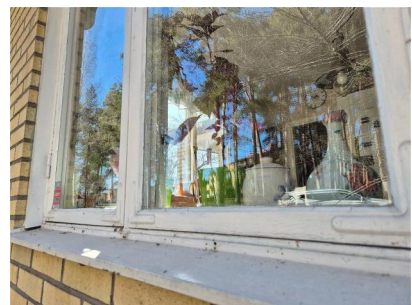
Torrspäckor finns på fönster.

Dessa bedöms inte ha lett till bakomliggande skador.

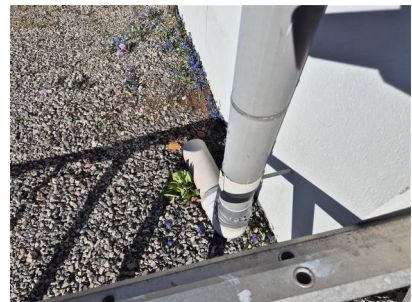
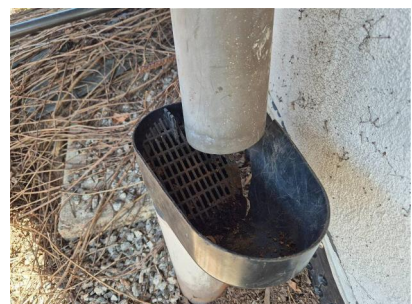
Samtliga stuprör är inte anslutna till markledning, lövsil under altan invid grovingångsdörr är trasig. Vissa hängrännor bör rensas.

Sammantaget finns en ökad risk för en högre fuktbelastning mot fasad/grundläggning.

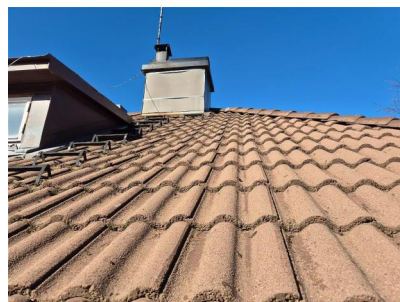
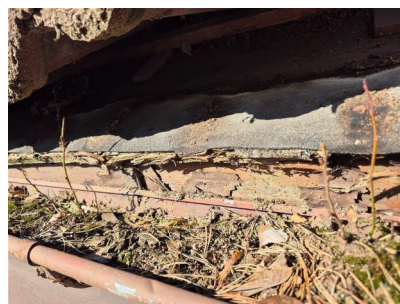
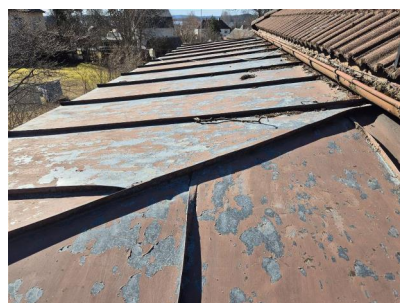
Yttertaket är äldre, underlagstak har lokala rötskador i takfot (fotplåt finns ej) och underlagspappen har torrsprickor. Falsat plåttak ovan entré / dusch/WC har underhållsbehov.

Takbeklädning och underlagstak har enligt vår bedömning en begränsad livslängd. Eftersom husets taktäckning är äldre har det ett minskat motstånd mot vatteninträngning. Detta i sin tur kan leda till fuktskador på träläkt och vidare ner i underliggande konstruktioner.

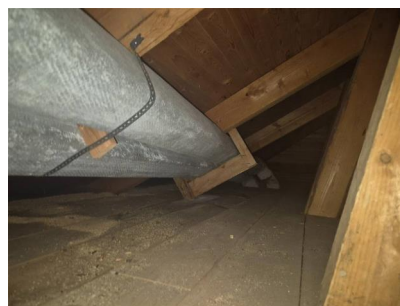
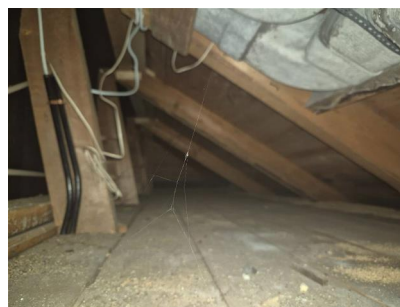
Fuktkvoter uppmättes i takstolar och underlagstak till mellan 10-11% Risk för mikrobiell tillväxt inträffar vid 75% relativ luftfuktighet vilket motsvarar 17% fuktkvot i furuvirke. Observera att fuktigheten på vinden ändras över säsongen, fuktigast är det vindtertid.

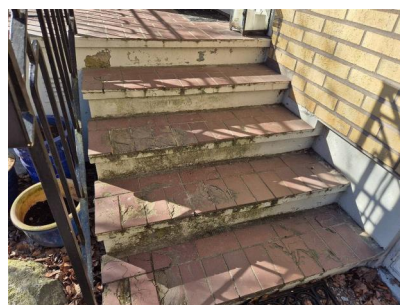
Frostsprängningsskador finns i trappan.

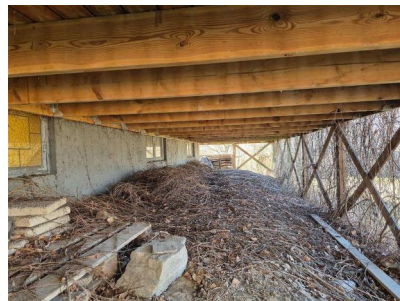
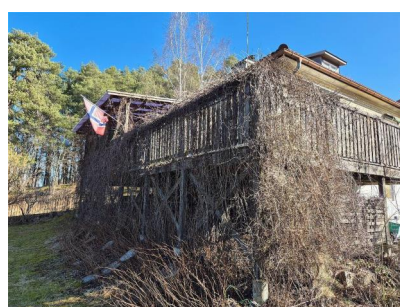
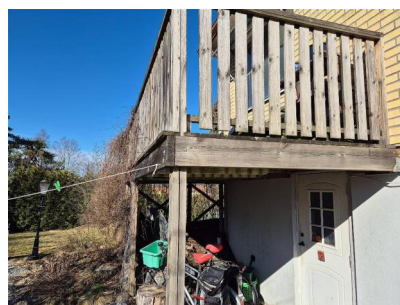
Klätterväxter förekommer.

Dessa bör hållas trimmade/klippta för att undvika påverkan på altanen.

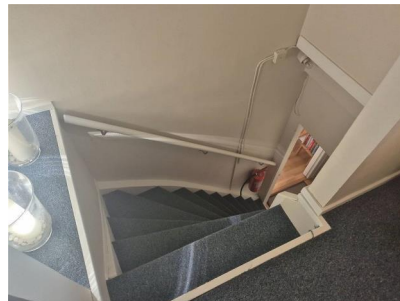
Något brant trappa.

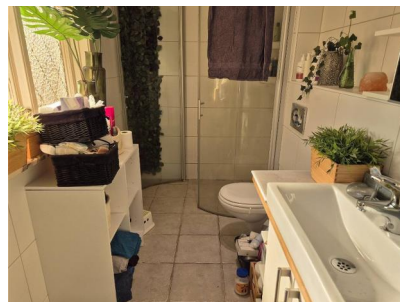
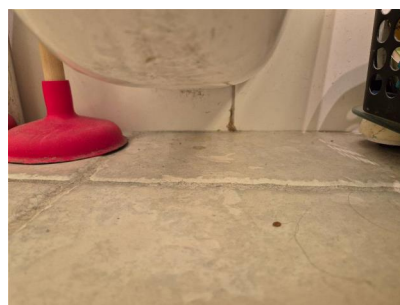
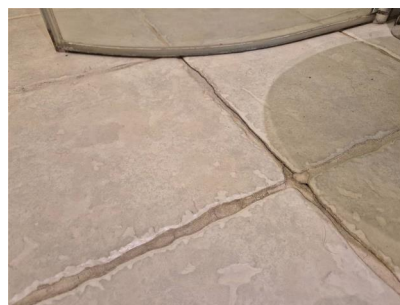
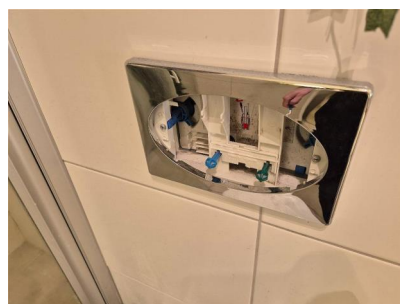
Vägghängd WC-stol saknar skvallerrör, bomljud finns i klinkergolv med lösa klinkerplattor och spolknappen till toaletten är trasig.

Sammantaget finns en ökad risk för fuktskador i detta och angränsande/intilliggande rum/utrymmen.

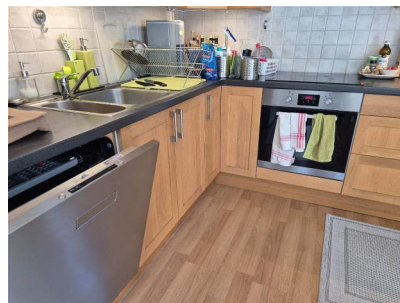
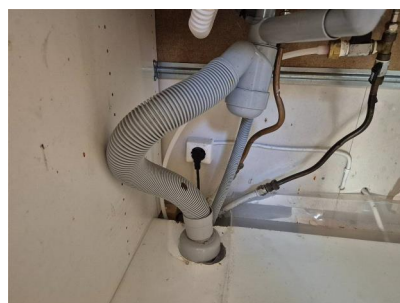
Droppskyddet i diskbänksskåp har otäta genomföringar.

Detta kan leda till fuktskador vid läckage.

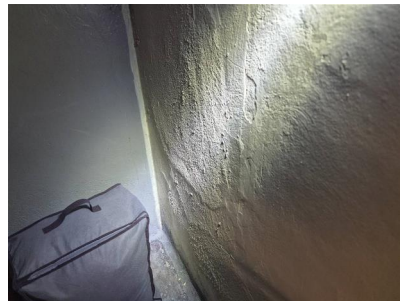
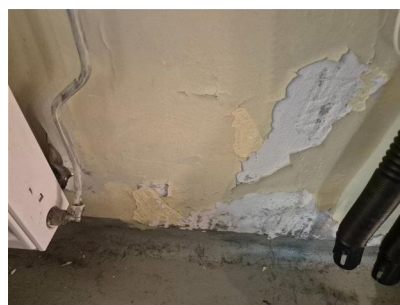
Utvändigt fuktskydd är äldre.(lokala färgsläpp förekommer på ytterväggar)

Eftersom källarens utvändiga fuktskydd (dagvattenssystem, dräneringssystem samt källarytterväggarnas utvändiga fuktskydd) är äldre, så kan systemet ha nedsatt funktion. Detta ökar risken för invändiga fuktskador i källaren.

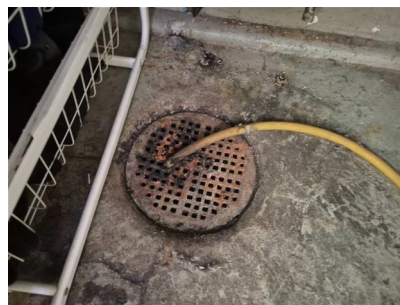
Äldre gjutjärnsbrunn.

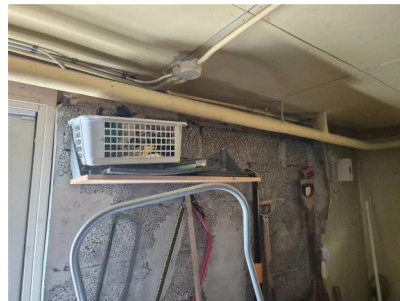
Vägg är ej färdigställd

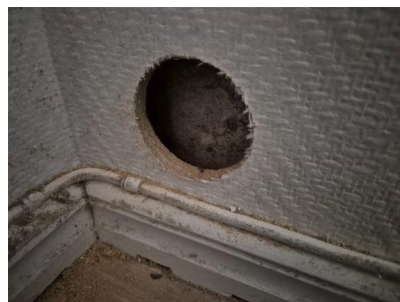
Vid kontroll av påreglade väggar som utfördes genom håltagning i ytterväggshörn uppmättes fuktvärden under kritisk nivå för mikrobiell tillväxt och normal lukt upplevdes.

Källargrundmurar med påreglade isolerade ytterväggar.  
Fuktkvoten uppmättes till 12% i regel dikt an källaryttervägg och en normal lukt kunde kännas i golv/vägg vinkel.  
Risk för mikrobiell tillväxt sker vid en relativ fuktighet vid 75% vilket motsvarar 17% fuktkvot i furuvirke.

Befintlig påreglad vägg och eventuella väggsyllar riskerar att drabbas av fuktskador på grund av naturlig fuktpåverkan. Detta i sin tur kan leda till mikrobiella skador (angrepp av mikroorganismer) som kan resultera i att mikrobiell lukt sprids till boendemiljön. Om reglar/syllar är tryckimpregnerade kan även en kemisk lukt förekomma.

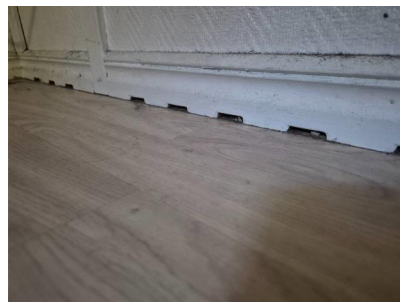
Fuktkänslig golvbeklädnad (plastmatta på golvspånskiva) som ligger mot betongplatta/betonggolv. Ventilerade golvsocklar finns.

Denna typ av konstruktion kan drabbas av fuktrelaterade skador på grund av naturlig fuktvandring från marken under betonggolvet och avvikande lukter kan spridas till boendemiljön.
