Besiktningssprotokoll

Anticimex Försäkringsbesiktning i samarbete med Fastighetsbyrån

Fastighetsbeteckning: Mällby 1:31	
Fastighetsadress: Monstigen 5	
Postnummer: 45292	Ort: Strömstad

Besiktningdatum: 2025-03-26	Protokollnummer: 68914219
Temperatur: 5 °C	Väderlek: Klart
Tekniker: Glenn Karlsson	
E-post: glenn.karlsson@anticimex.se	
Kontor: Uddevalla	
Närvarande: Fastighetsägare

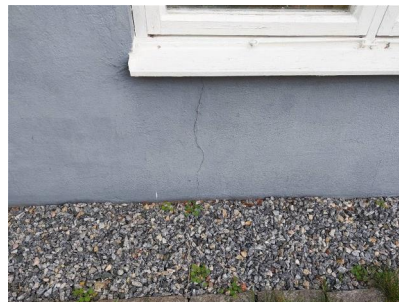
- Enstaka puttspricka noterades i sockeln.

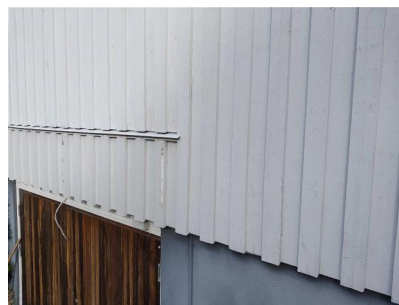
- Underhållsbehov förekommer.
- Brädor som börjar bli dåliga nedtill noterades. Dessa byts lämpligen ut vid underhållsarbete.

Underhållsbehov innebär risk för rötskador samt fuktrelaterade skador i angränsande/bakomliggande konstruktioner.

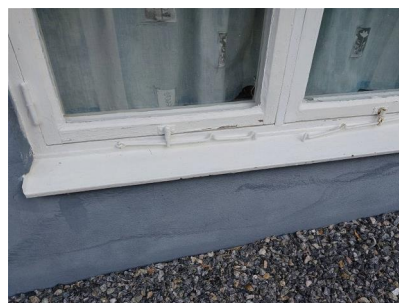
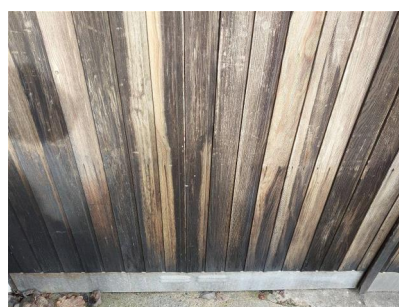
- Underhållsbehov förekommer.
- Enstaka källarfönster har sprucken glasruta.
- Garageporten är i sämre skick.
- Äldre isolerkassetter förekommer.

Underhållsbehov innebär risk för rötskador.

Äldre isolerkassetter tappar med tiden ofta tätningen mellan glasen vilket kan leda till att de blir missfärgade.

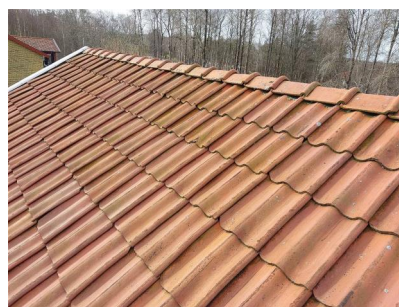
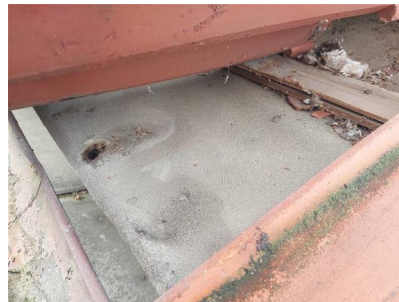
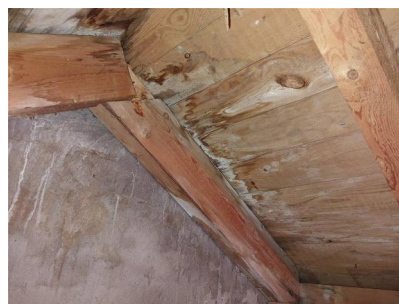
- Taktäckningen är ålderstigen.
- Pannor som glipar mot varandra samt några spruckna pannor noterades.
- Pannor med frostsprängningsskador förekommer.
- Fuktanvisningar förekommer vid genomföringar i vindsutrymmet, aktiva vid besiktningstillfället.

Generell fuktqvot i vindsutrymmets underlagstak uppmättes till 14-15% vilket är under gränsvärde (17 %) för tillväxt av mikroorganismer. Högre värden uppmättes i fuktanvisningarna.

Eftersom taktäckningen är äldre och brister förekommer bör man överväga en renovering. I samband med sådant arbete kontrolleras och åtgärdas eventuella följdskador som kan framkomma vid friläggning.

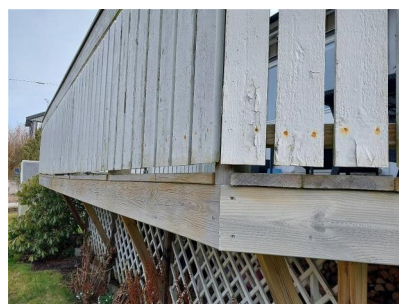
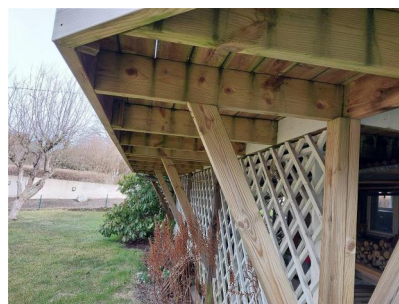
- Räcket har underhållsbehov.
- Altanens yttre överhäng dippar ned något.

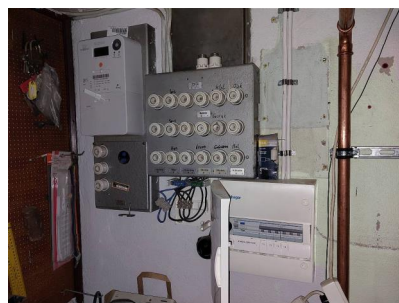
- Oskyddad kopplingsplint samt löst hängande eluttag noterades vid elcentralen.

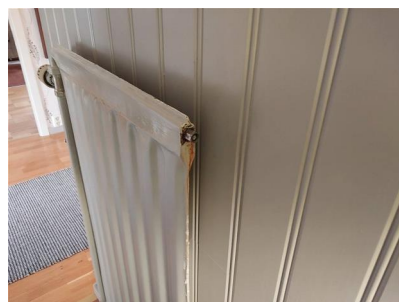
- Rostanvisningar finns på radiatoren.

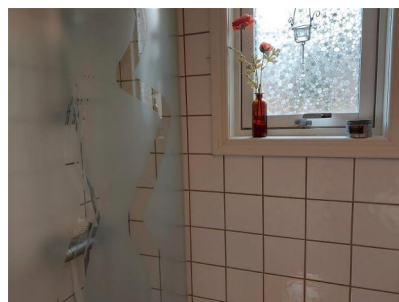
- Fönstret är placerat i ett utsatt läge.
- Golvfallet är bristfälligt utanför duschzonen.
- Rör genomföringar finns i golvet.

När våtrum är utförda enligt äldre standard och dessutom försämrats med tiden föreligger risk för fuktrelaterade skador.

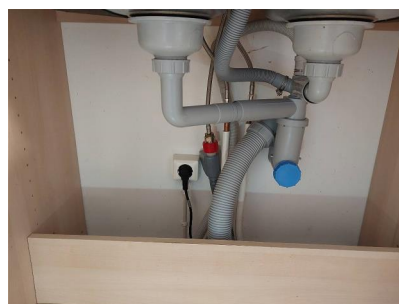
- Läckageskydd finns ej i eller under diskbänkskåpet.
- Diskmaskinens avloppsslang är inte avlastningsföranckrad och riskerar därav att släppa från sitt fäste.

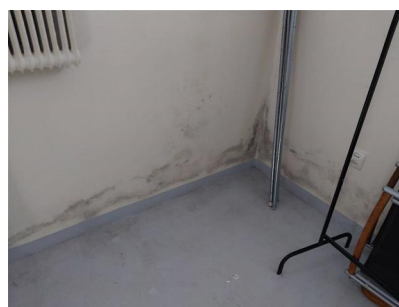
- Färgsläpp och missfärgningar förekommer på källarväggarna.
- Rostangripna gjutjärnsbrunnar finns i källarplanet. Detta bedöms inte ha medfört några följdskador men brunnarna bör bytas vid framtida renoveringar.

Färgsläpp och missfärgningar indikerar att källarens utvändiga fuktskydd har nedsatt funktion och kan behöva renoveras.

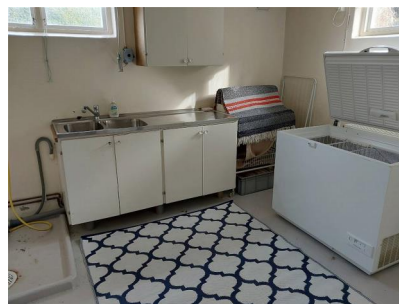
- Mekanisk frånluftventilation saknas.
- Skölbänkens blandare är inte inkopplad.
