Besiktningssprotokoll

Anticimex Försäkringsbesiktning i samarbete med Fastighetsbyrån

Fastighetsbeteckning: Vårlöken 29	
Fastighetsadress: Jarlavägen 19	
Postnummer: 15257	Ort: Södertälje

Försäkringsbesiktning

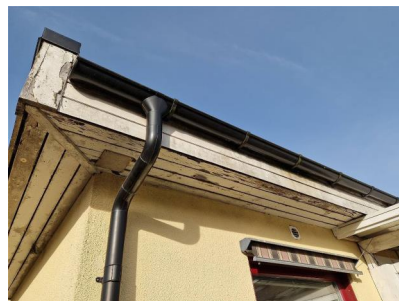
Hängrännor är skräpfyllda.

Eftersom hängrännor är fulla med skräp finns risk för fuktskador på fasad och sockel då vatten kan svämma över.

För att förhindra översvämning rekommenderas rensning av hängrännor.

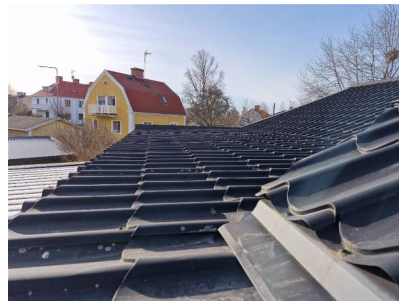
Låglutande tak har fel taktäckning.

Taktäckningen av plåt är inte anpassad till taklutningen. Risk finns för läckage med fuktskador som följd. Taksargspanel noteras med underhållsbehov.
