# Besiktningssprotokoll

Anticimex Försäkringsbesiktning i samarbete med Fastighetsbyrån

Fastighetsbeteckning: Munksundet 49:20	
Fastighetsadress: Tallörtsgratan 10	
Postnummer: 745 63	Ort: Enköping

Besiktningdatum: 2025-03-26	Protokollnummer: 68918415
Temperatur: 7 °C	Väderlek: Halvklart
Tekniker: Martin Lundberg	
E-post: martin.lundberg@anticimex.se	
Kontor: Västerås	
Närvarande: Leena Hylander

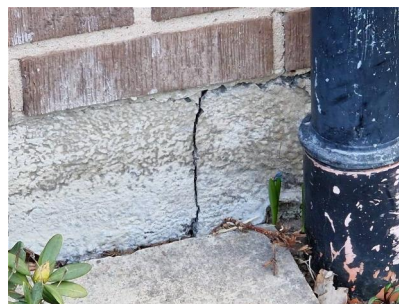
Mindre sprickor i sockeln.

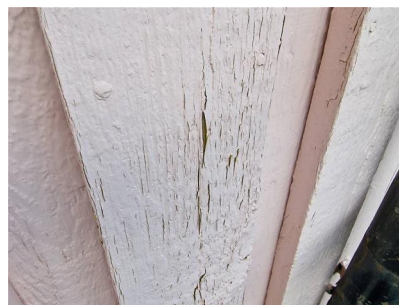
Fasadpanelen är i behov av målning/underhåll.

Fasadbeklädnad och träkonstruktioner där målningsbehov finns riskerar att få fukt- och rötskador på grund av sämre vattenavvisande förmåga. För att öka livslängden på fasadbeklädnaden rekommenderas målning och underhåll.

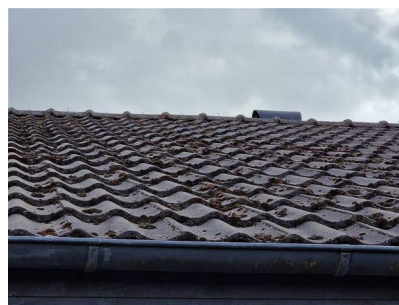
Yttertaket är äldre. Mindre mosspåväxt finns.

Takpannor, plåtdetaljer och underlagspapp har enligt vår bedömning en begränsad livslängd. Eftersom husets taktäckning är äldre har det ett minskat motstånd mot vatteninträngning. Detta i sin tur kan leda till fuktskador på träläkt och vidare ner i underliggande konstruktioner.

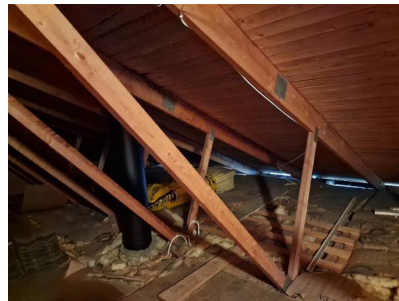
Vid kontroll av vinden uppmättes fuktvärden under kritisk fuktnivå för mikrobiell tillväxt och en normal lukt upplevdes. Fuktkvoten i underlagstak/takbjälkar uppmättes till 9 %.

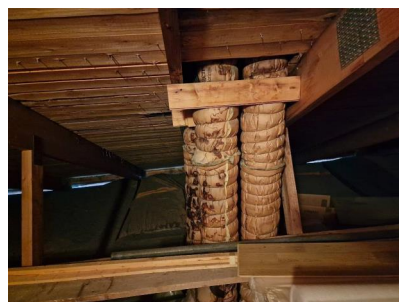
Äldre spår av fukt på ventilationsisolering.

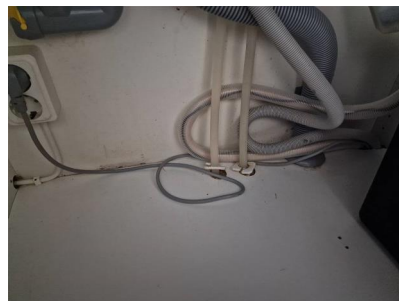
Fuktskydd saknas i diskbänkskåp.

Utan fuktskydd är det svårt att upptäcka läckage från rörledningar. Vatten kan då tränga in i omkringliggande konstruktioner och orsaka fuktskador.

För att upptäcka eventuella läckage, installera ett fuktskydd.

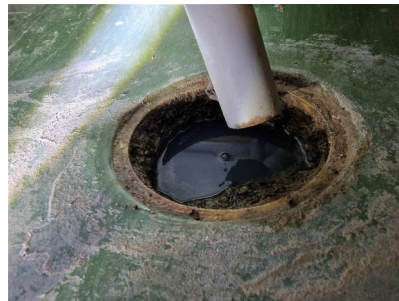
Våtutrymmet har äldre yt-/tätskikt och gjutjärnsbrunn. Mindre mattsläpp vid golvbrunnen. Inga förhöjda fuktindikationer noterades i utrymmet.

Eftersom funktionen, som innebär att ytskiktet/tätskiktet ska vara vattentätt, kan vara nedsatt finns en ökad risk att vatten tränger igenom ytskiktet/tätskiktet med vattenskador i omkringliggande konstruktioner som följd.

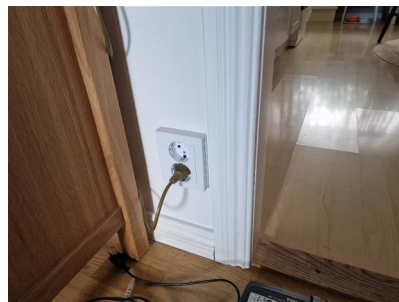
Jordat eluttag utan jordanslutning.

Kontakta en elektriker för kontroll och åtgärd.

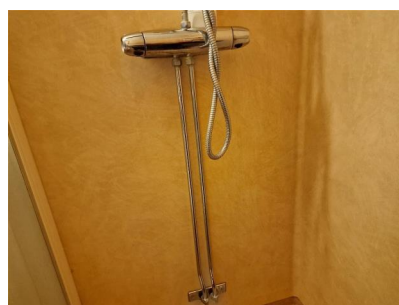
Rör genomföring finns i vägg.

Rör genomföringar i väggen medför en ökad risk för att vatten tränger in i omkringliggande konstruktioner och orsakar fuktskador.

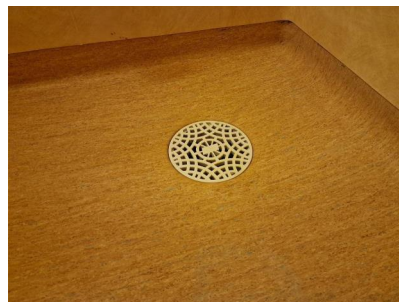
Golvbrunnen av gjutjärn är inte utbytt i samband med renovering. Inga förhöjda fuktindikationer noterades i utrymmet.

Risk finns att det nya tätskiktet inte har kunnat anslutas till golvbrunnen på ett riktigt sätt, vilket kan leda till fuktskador i omkringliggande konstruktioner.

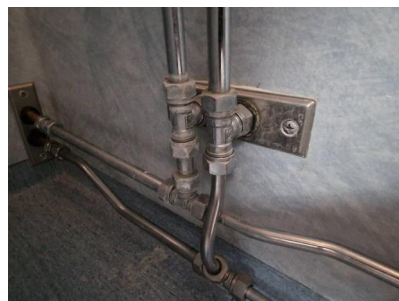
Rörgenomföring finns i vägg. Inga förhöjda fuktindikationer noterades i utrymmet.

Rörgenomföringar i väggen medför en ökad risk för att vatten tränger in i omkringliggande konstruktioner och orsakar fuktskador.

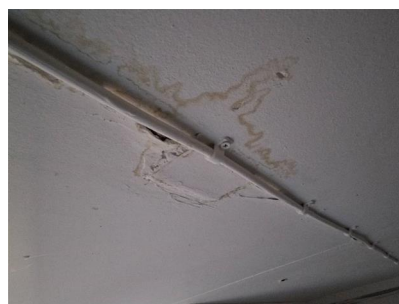
Takpapp på fd garage byttes ut till plåttak efter en takläcka, spår av detta syns i fd garagets innertak.

Äldre spår av fukt i tak.
