# Besiktningssprotokoll

Anticimex Försäkringsbesiktning i samarbete med Fastighetsbyrån

Fastighetsbeteckning: Lekstorp 14:4	
Fastighetsadress: Aggetorpsvägen 271	
Postnummer: 44340	Ort: Gråbo

Besiktningdatum: 2024-07-18	Protokollnummer: 68373221
Temperatur: 18 °C	Väderlek: Halvklart
Tekniker: Tobias Larsson	
E-post: tobias.larsson@anticimex.se	
Kontor: Göteborg	
Närvarande: Fastighetsägare Fastighetsmäklare

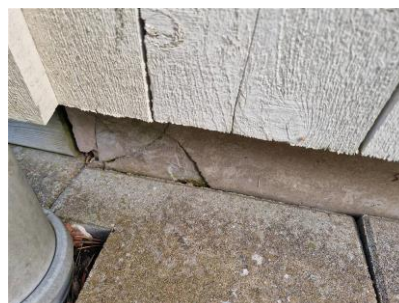
Mindre sprickor finns lokalt i sockel.

Dessa bedöms inte ha lett till bakomliggande skador.

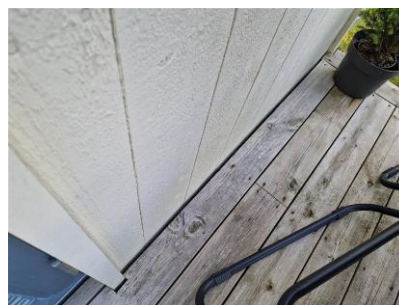
Fasadpanel avslutas lokalt nära mark/bakom altantrall.

Eftersom fasadbeklädnaden avslutas nära mark/bakom altan trall finns risk för att fukt från marken suggs upp i fasadpanelens nederkant. Detta kan orsaka fuktrelaterade skador i fasadbeklädnaden och bakomliggande konstruktioner. Vidare försvårar det framtida underhåll.

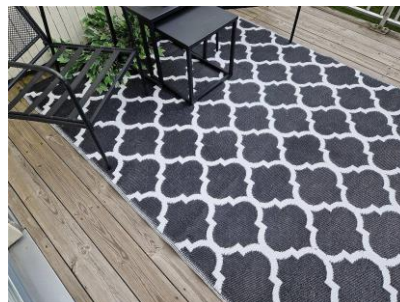
Taket under terrass kunde inte besiktas då trallen döljer takets yta.

Vi rekommenderar att trätrallen demonteras/delas upp i sektioner så att en kompletterande besiktning kan utföras.
