**Fastighetsuppgifter**

Svedjelandet 7

Milvägen 10

Uppdragsnummer	AB4846
Besiktningsdatum	2025-03-25
Besiktningsservice	OBM Besiktningsservice AB
Besiktningsservice	Tom Fransson
Närvarande	Nuvarande ägare
Giltig till och med	2026-03-25

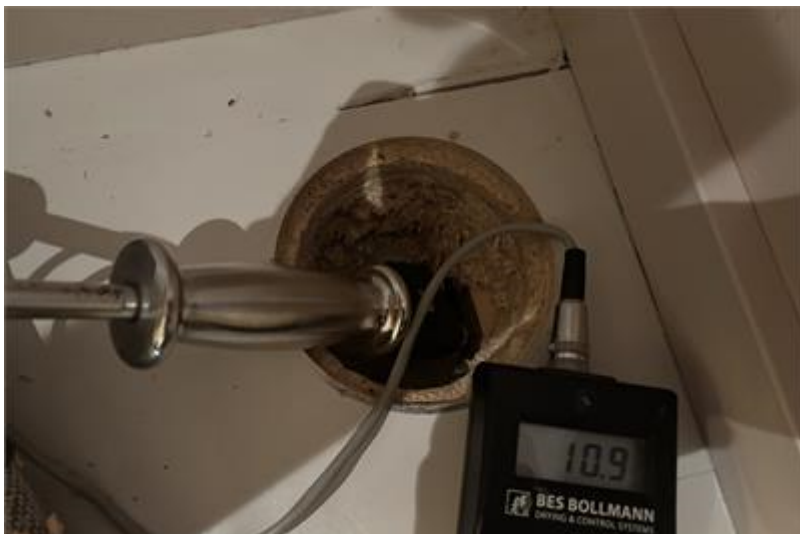
Byggnadsdel	Suterrängkällare
Konstruktionsdel	Uppreglat golv
Konstruktionsuppbyggnad	Betongplatta, trä- regler, mineralull, golvspån, trägolv

Fuktmätning utfördes från provhål i golv utmed källaryttväggen.

Fuktkvot i golvregel uppmättes till ca. 11% FK och den relativa luftfuktigheten i golvet uppmättes till ca. 46% RF.

Det kritiska gränsvärdet för mikrobiell tillväxt brukar anges till ca 15-17% fuktkvot (FK) eller ca 70-75% i relativ luftfuktighet (RF).

Stickprovskontrollen visade inga indikatorer på åtgärdsbehov.

Notera att stickprovsmässig undersökning är utförd samt att mätvärden normalt sett kan variera över årtiderna. För att säkert fastställa konstruktionens kondition och fuktstatus måste en mer omfattande undersökning utföras.

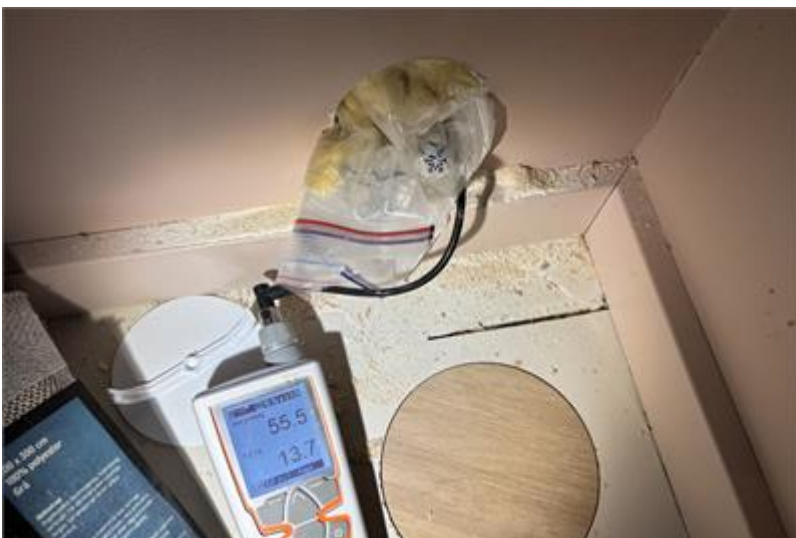
Byggnadsdel	Suterrängkällare
Konstruktionsdel	Utreglad vägg mot motfylld källaryttervägg
Konstruktionsuppbyggnad	Betong, trä-reglar, mineralull, väggskiva, gips

Fuktmätning utfördes från provhål i allrummet.

Den relativa luftfuktigheten i väggen uppmättes till ca. 55-56% RF.

Det kritiska gränsvärdet för mikrobiell tillväxt brukar anges till ca 70-75% relativ fuktighet (RF).

Vägg-regel gick ej att nå från provhål, därav har mätning i en sådan ej utförts.

Stickprovskontrollen visade inga indikatorer på åtgärdsbehov.

Notera att stickprovsmässig undersökning är utförd samt att mätvärden normalt sett kan variera över årstiderna. För att säkert fastställa konstruktionens kondition och fuktstatus måste en mer omfattande undersökning utföras.
