# Besiktningssprotokoll

Anticimex Försäkringsbesiktning i samarbete med Fastighetsbyrån

Fastighetsbeteckning: Smedby 19:92	
Fastighetsadress: Smedbyvägen 90	
Postnummer: 184 32	Ort: Åkersberga

Besiktningdatum: 2025-03-25	Protokollnummer: 68924483
Temperatur: 4 °C	Väderlek: Mulet
Tekniker: Jesper Andersson	
E-post: j.andersson@Anticimex.se	
Kontor: Stockholm Norr	
Närvarande: Fastighetsägarna

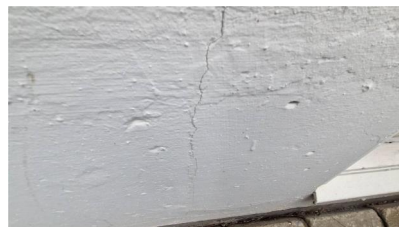
#### Utvändigt / Sockel

Mindre ytliga sprickor finns i sockeln.

Dessa bedöms inte bero på eller lett till några skador i bakomliggande konstruktioner

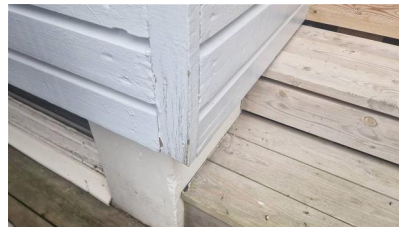
### Utvändigt / Fasad

Fasadpanelen är i behov av målning/underhåll.

Fasadbeklädnad och träkonstruktioner där målningsbehov finns riskerar att få fukt- och rötskador på grund av sämre vattenavvisande förmåga. För att öka livslängden på fasadbeklädnaden rekommenderas målning och underhåll.

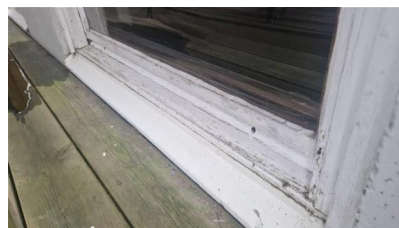
### Utvändigt / Fönster/ Dörrar

Fönster och dörrar har ett varierat behov av målning/underhåll.

Fönster, dörrar och karmar där målningsbehov finns riskerar att få fukt- och rötskador på grund av sämre vattenavvisande förmåga.

För att öka livslängden på fönster rekommenderas målning och underhåll.

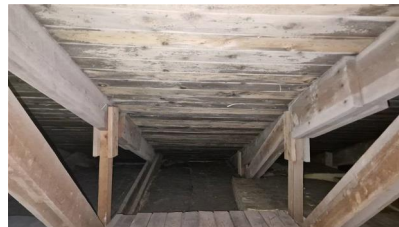
### Utvändigt / Vind

Vid kontroll av vinden har fuktvärden under kritisk fuktnivå för mikrobiell tillväxt uppmätts, dock finns mikrobiell påväxt på underlagstaket.

Fuktkvoten uppmättes till 14 % i underlagstaket och takstolarna, gränsvärdet för mikrobiell tillväxt är 17 %.

Den upptäckta mikrobiella påväxten på underlagstaket är ett tecken på att vinden har tillförts eller tillförs fukt inifrån bostaden. Observera att besiktning av bostadens ventilationssystem inte har ingått i uppdraget.

För att komma tillrätta med detta kan fuktillförseln inifrån bostaden behöva minskas. Det kan göras genom att ventilationen i bostaden förbättras samt att eventuella otätheter i vindsbjälklaget (tak-/väggvinklar, taklucka med mera) tätas. Läs Anticimex faktablad om oppvärmade vindsutrymmen för tips och råd. Det noteras att det saknas tilluftsventiler i några sovrum.

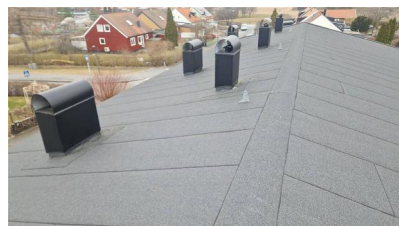
### Utvändigt / Tak

Ytrost finns på plåtdetaljer.

Rekommenderas att underhålla/ måla i förebyggande syfte.

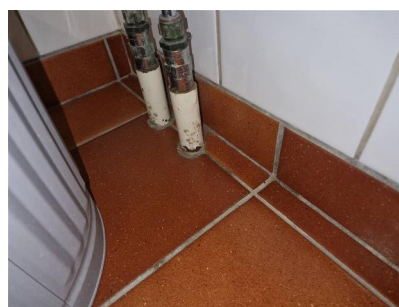
### Entréplan / Toalett

Rör genomföring i golv.

Detta bedöms inte bero på eller lett till några skador i bakomliggande konstruktioner, vid nästa renovering skall gällande branschregler följas.

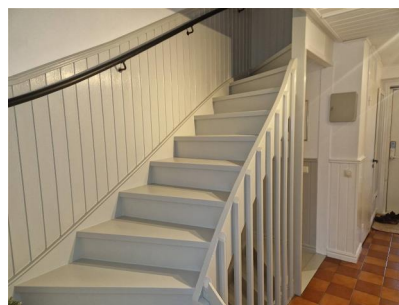
### Entréplan / Trappa upp/ ner

Fallskydd saknas i trappan mellan entréplanet och övre plan.

Rekommenderas att montera ett fallskydd.

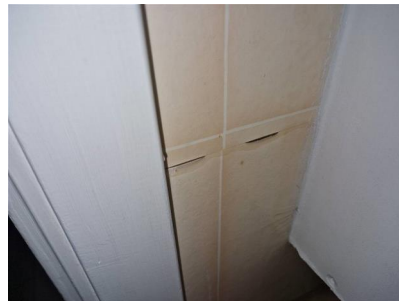
### Övre plan / Toalett/ Tvätt

Våtutrymmet har äldre yt-/tätskikt.

-Väggmattan har börjat gått isär i skarvar.

Eftersom funktionen, som innebär att ytskiktet/tätskiktet ska vara vattentätt, kan vara nedsatt finns en ökad risk att vatten tränger igenom ytskiktet/tätskiktet med vattenskador i omkringliggande konstruktioner som följd.

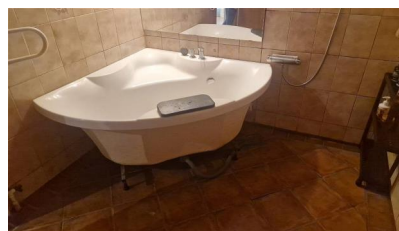
## Källarplan / Bad/ dusch

🔍 Utrymmet är i behov av renovering.

Det noteras  
-Klinkerplattor ligger löst på golvet.

Brister som finns i utrymmet kan leda till fuktskador i bakomliggande och intilliggande konstruktioner.

Vi rekommenderar en fördjupad undersökning för att bedöma orsak och omfattning.

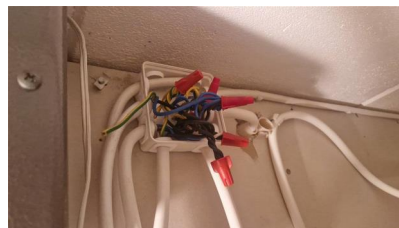
## Källarplan / Förråd

🔧 Skyddslock saknas på några kopplingsdosor.

Rekommenderas att montera skyddslock.
