# Besiktningsprotokoll

Anticimex Försäkringsbesiktning i samarbete med Fastighetsbyrån

| Fastighetsadress:<br>Gambovägen 4 | |

| Besiktningsdatum:<br>2025-03-26 | Protokollnummer:<br>68923862 |

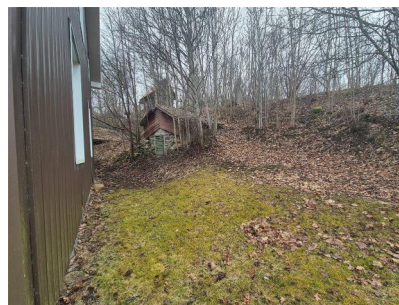
Marken lutar mot huset.

Detta innebär en ökad fuktbelastning mot grunden vilket i sin tur kan orsaka fuktskador i huset.

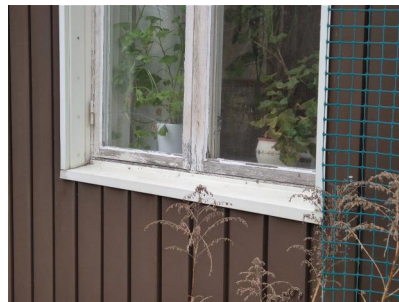
Fönster har färgsläpp och torrsprickor.

Fönsterbågar och fönsterkarmar där målningsbehov finns riskerar att få fukt- och rötskador på grund av sämre vattenavvisande förmåga.

För att öka livslängden på fönster rekommenderas målning och underhåll.

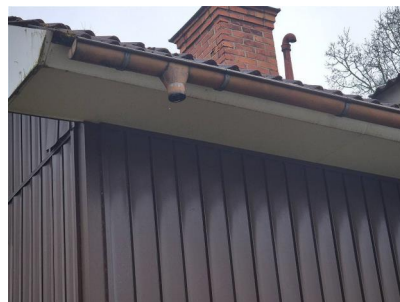
Stuprör saknas.

Eftersom stuprör saknas utsätts fasaden och grunden för ökad fuktbelastning, vilket i sin tur kan leda till fuktskador i bakomliggande konstruktioner.

Montera stuprör.

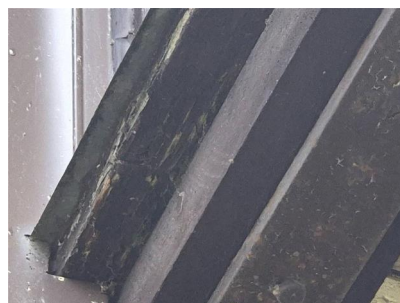
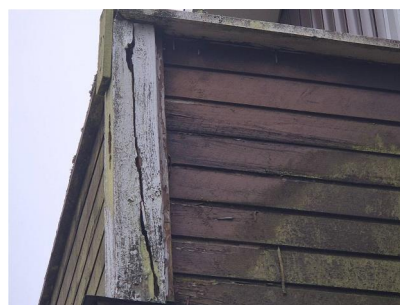
Rötskador finns i balkong.

Rötskador i balkong och balkongräcke är ett tecken på bristande fuktskydd och hög fuktpåverkan.

Vi rekommenderar en fördjupad undersökning för att bedöma orsak och omfattning.

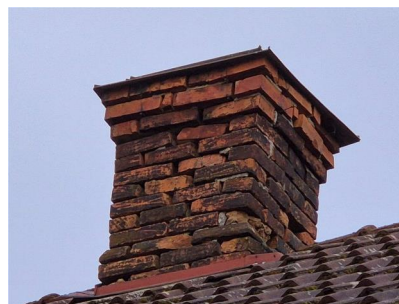
Murstocken har sprickor och otätheter.

Sprickor och otätheter kan leda till att rökgaser kommer ut i bostaden. Läckage är farligt då rökgaser kan utgöra brandfara och är giftiga att andas in. Läckage kan oftast upptäckas med hjälp av en provtryckning.

Vi rekommenderar att du kontakter en fackman för kontroll och åtgärd.

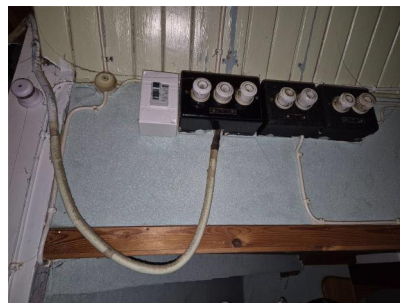
Elanläggningen i huset är äldre.

Äldre elanläggningar och elkablar är en säkerhetsrisk som kan orsaka både personskador och brand.

Kontakta en elektriker för kontroll och åtgärd.

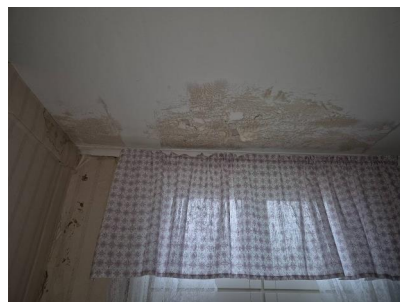
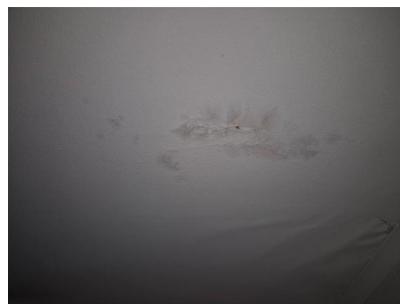
Taket har fuktfläckar.

Fuktfläckar kan bero på olika saker, och kan vara ett tecken på en tidigare eller en pågående fuktskada.

Vi rekommenderar en fördjupad undersökning för att bedöma orsak och omfattning.

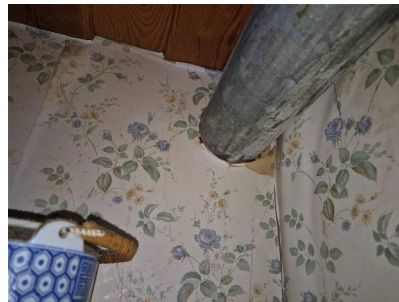
Husets rör- /avlopp- /värmeledningssystem är äldre.

Detta behöver inte betyda att systemen har några allvarliga brister, men äldre rör- /avlopp- /värmeledningssystem kan ha nedsatt funktion/brister på grund av sin ålder, vilket i värsta fall kan leda till läckage.

Vi rekommenderar att en fackman kontaktas för att kontrollera husets rör- /avlopp- /värmeledningssystem samt för att hjälpa er med eventuella åtgärder. Observera att ingen besiktning av dessa system har ingått i uppdraget.

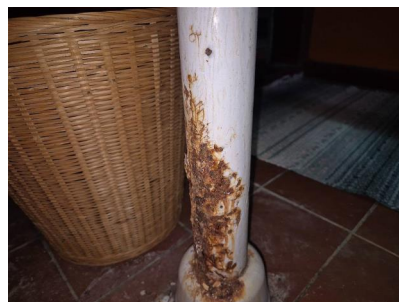
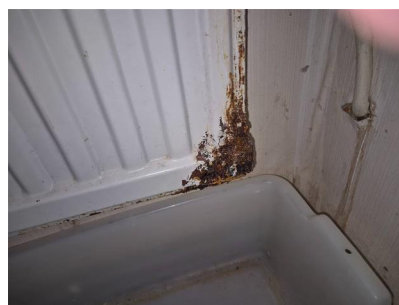
Ventilationen fungerar bristfälligt.

Bristen kan innebära att fukt inte ventileras bort från bostaden. Detta riskerar att skada husets konstruktioner och kan leda till försämrad inomhusmiljö. Observera att besiktning av bostadens ventilationssystem inte har ingått i uppdraget.

Vi rekommenderar en fördjupad undersökning för att bedöma orsak och omfattning.

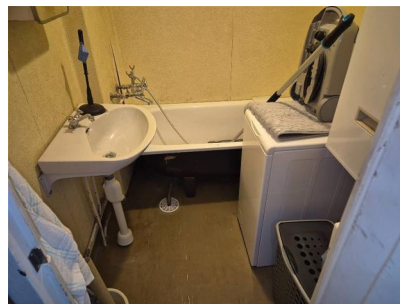
Våtutrymmet har äldre yt-/tätskikt.

Utrymmet är äldre och har passerat tiden för sin tekniska livslängd.

Renovering av utrymmet rekommenderas. Kontakta en behörig våtrumsentreprenör för en renovering. I samband med renoveringen bör omkringliggande konstruktioner kontrolleras för att upptäcka eventuella följdskador.

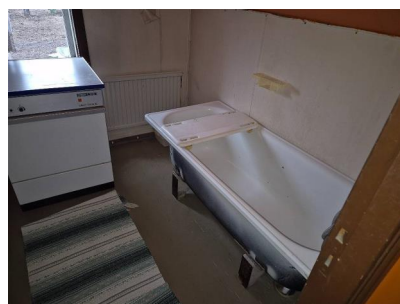
Våtutrymmet har äldre yt-/tätskikt.

Utrymmet är äldre och har passerat tiden för sin tekniska livslängd.

Renovering av utrymmet rekommenderas. Kontakta en behörig våtrumsentreprenör för en renovering. I samband med renoveringen bör omkringliggande konstruktioner kontrolleras för att upptäcka eventuella följdskador.
