# Besiktningsprotokoll

Anticimex Försäkringsbesiktning i samarbete med Fastighetsbyrån

| Fastighetsadress:<br>Frösve Blomdal 2 | |

| Besiktningsdatum:<br>2025-03-24 | Protokollnummer:<br>68900080 |

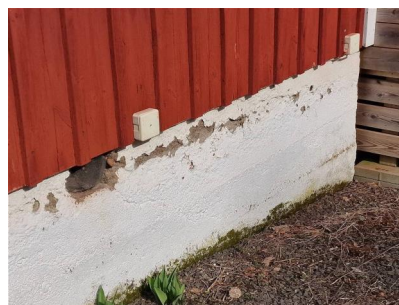
- Sprickor och putssläpp noteras på sockel.

Bedöms ej ha lett till bakomliggande skada.

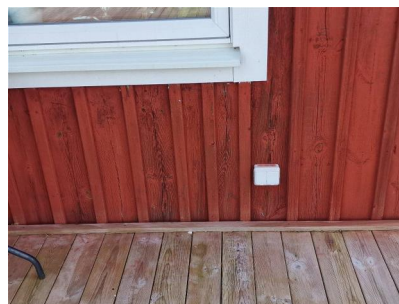
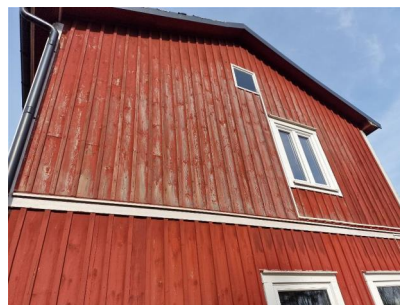
- Fasadpanelen är i behov av målning/underhåll.

Fasadbeklädnad och träkonstruktioner där målningsbehov finns riskerar att få fukt- och rötskador på grund av sämre vattenavvisande förmåga. För att öka livslängden på fasadbeklädnaden rekommenderas målning och underhåll.

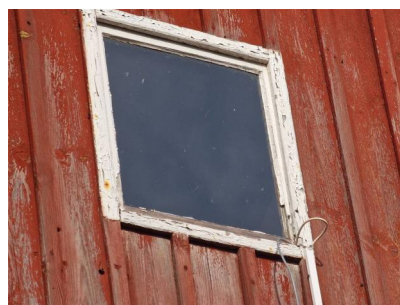
-Vindsfönster är i behov av målning/underhåll.

Fönsterbågar och fönsterkarmar där målningsbehov finns riskerar att få fukt- och rötskador på grund av sämre vattenavvisande förmåga.

För att öka livslängden på fönster rekommenderas målning och underhåll.

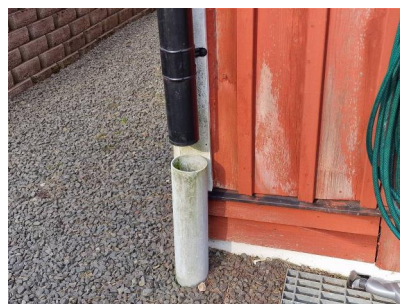
- Stuprör är bristfälligt anslutet till markledning.

Stuprör som avslutas intill huset (ovan mark) kan medföra en ökad fuktbelastning på grundmur/sockel som i sin tur kan leda till fuktrelaterade skador.

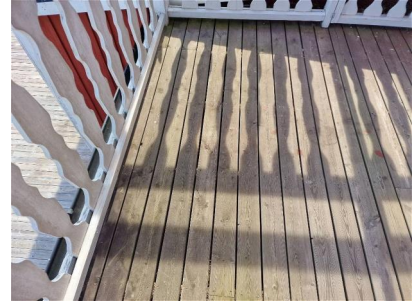
Plåttaket under balkong är ej besiktningsbart då det ligger trätrall på balkongen.

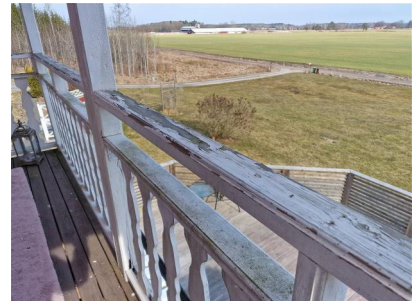
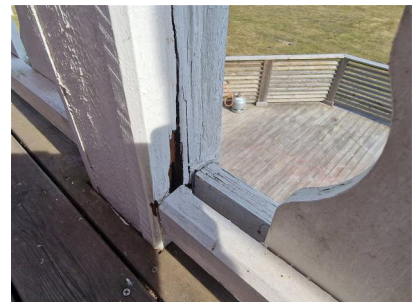
- Balkongräcket är i behov av underhåll/byte.
- Mindre rötskada noteras på stolpe.

Byt ut rötskadade delar och utför underhåll.

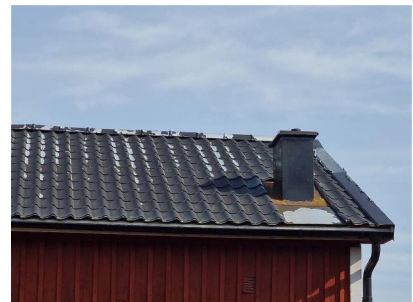
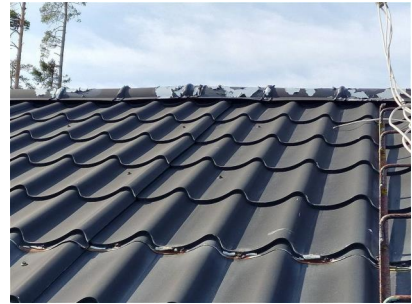
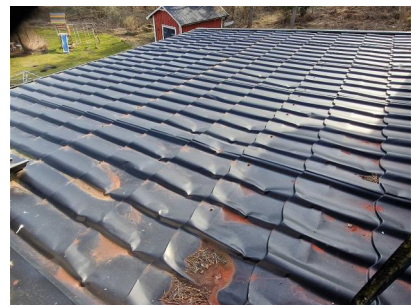
- Nocktätning saknas.

Risk finns att fukt tränger in vid ogynnsamt väder med fuktrelaterade skador som följd.

- Färgsläpp finns på taket.
- Rost noteras på plåtdetaljer.
- Ojämnheter noteras på tak över utbyggnad.

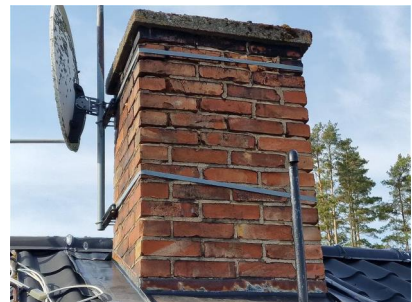
- Fogsläpp noteras på skorstenen.

Rekommenderar att en fackman kontaktas för bedömning och åtgärd.

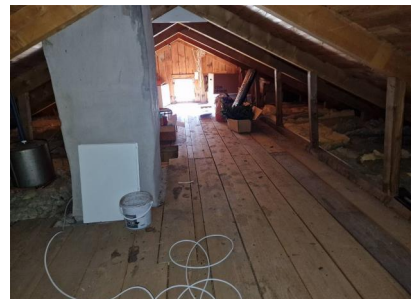
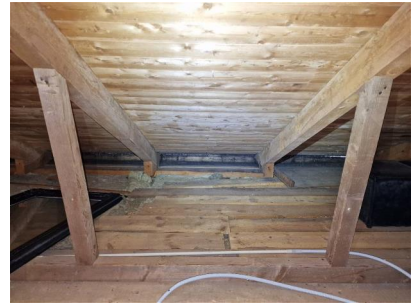
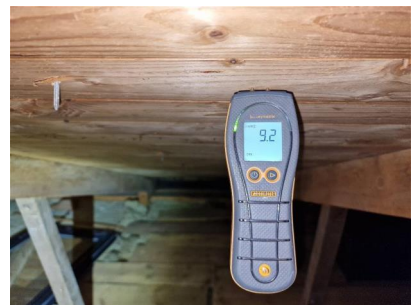
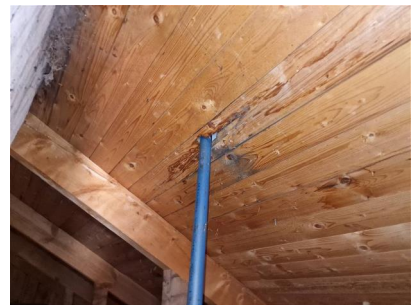
- Mindre mängd mikrobiell påväxt noteras på underlagstaket.
- Lokalt noteras äldre missfärgningar.

Vid kontroll av vinden uppmättes fuktvärden under kritisk fuktnivå för mikrobiell tillväxt och en normal lukt upplevdes.

Fuktkvoten i underlagstak/takbjälkar uppmättes till 9 %. Gränsvärdet är 17 %.

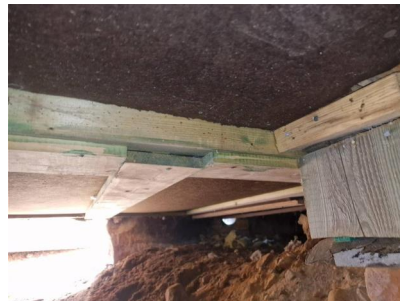
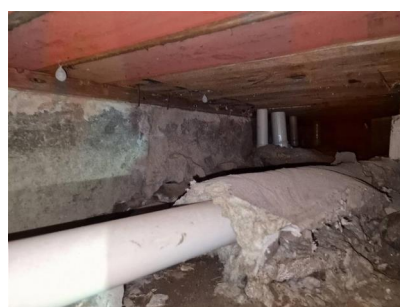
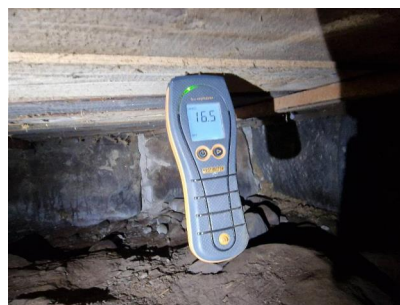
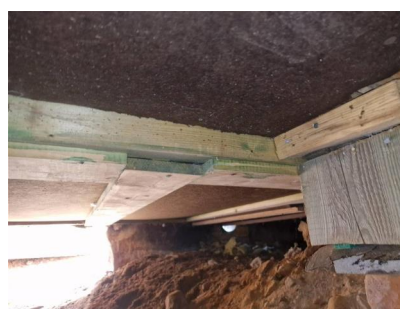
Vid kontroll av konstruktion uppmättes fuktvärden precis på gränsvärdet 17 %.

- Tryckimpregnerat virke finns i grunden.
- Oisolerade rör finns i grunden.
- Mikrobiell lukt upplevs i grunden.

Uteluftsventilerade krypgrunder med bjälklag av organiskt material har ofta fuktskador på grund av naturlig fuktpåverkan. Detta kan resultera i mikrobiella skador.

Fuktkvoten uppmättes till 17 %. Gränsvärdet är 17 %.

För att undvika detta så måste grundens klimat bli torrare. Läs Anticimex faktablad om uteluftsventilerade krypgrunder för tips och råd.

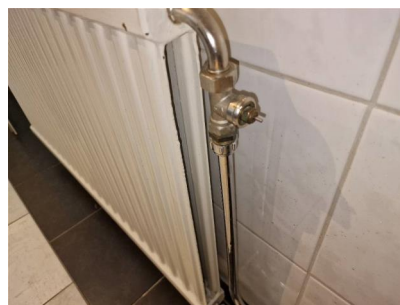
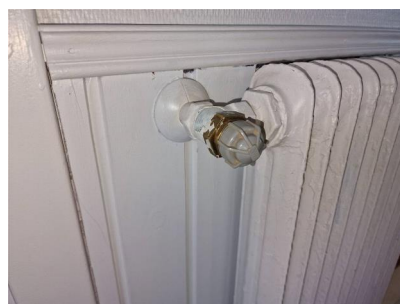
- Golvlut och golvknarr förekommer i huset.

- Radiatorventiler saknas på vissa radiatorer och på vissa sitter äldre ventiler.

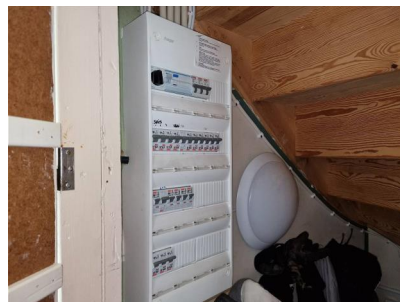
El-centralen har jordfelsbrytare. Dock saknas gruppförteckning.

Kontakta en elektriker för att upprätta en gruppförteckning.

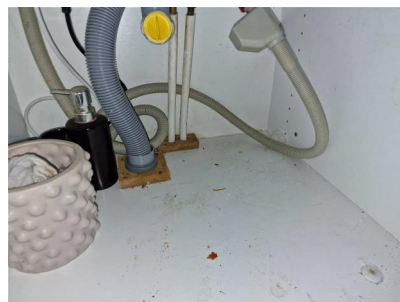
- Fuktskydd saknas i diskbänksskåp.

Utan fuktskydd är det svårt att upptäcka läckage från rörledningar. Vatten kan då tränga in i omkringliggande konstruktioner och orsaka fuktskador.

För att upptäcka eventuella läckage, installera ett fuktskydd.

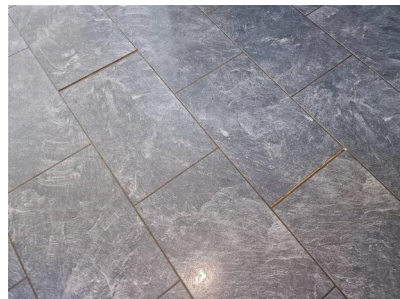
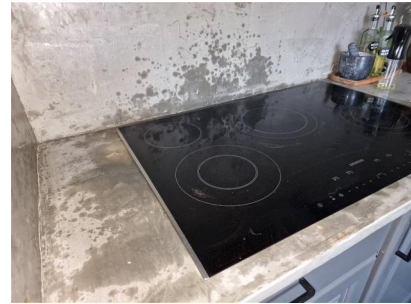
- Glipor noteras i golvets ytskikt.

- Missfärgningar noteras på bänkskivor och väggar i anslutning till spis/diskbänk.

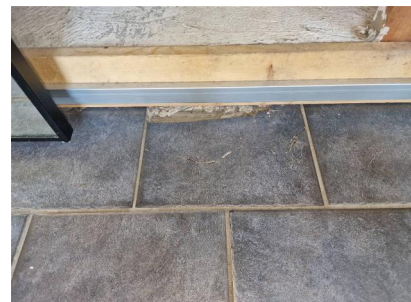
- Trasig klinkerplatta noteras.

Bedöms ej bero på bakomliggande skada.

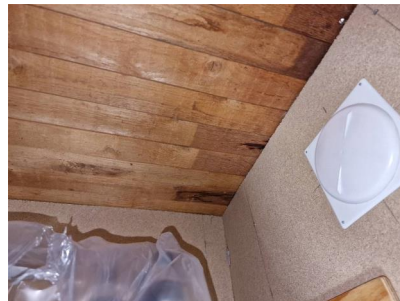
- Missfärgning noteras på underlagstaket.

Inga förhöjda värden noteras.

Håll missfärgningen under uppsikt om förändring sker.

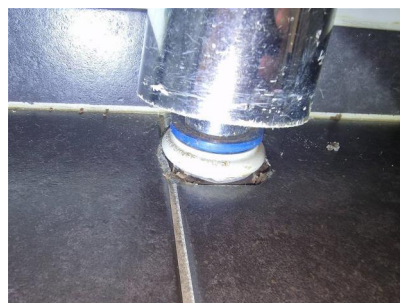
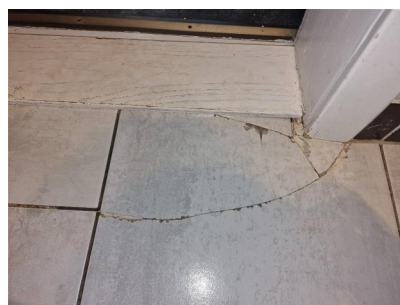
- Golvbrunnen är inte utbytt i samband med renovering.

Risk finns att det nya tätskiktet inte har kunnat anslutas till golvbrunnen på ett riktigt sätt, vilket kan leda till fuktskador i omkringliggande konstruktioner.

- Otätheter noteras mellan golvets ytskikt och avloppsstos.
- Sprickor noteras i golvets ytskikt.

Ovanstående noteringar innebär en ökad risk för fuktrelaterade skador som följd.

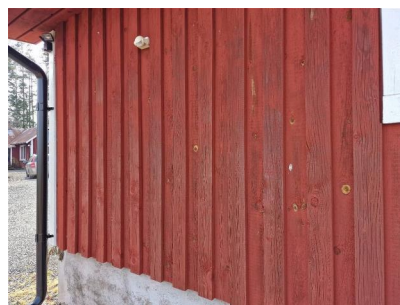
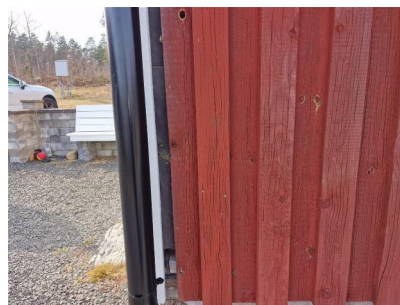
- Fasadpanelen är i behov av målning/underhåll.

Fasadbeklädnad och träkonstruktioner där målningsbehov finns riskerar att få fukt- och rötskador på grund av sämre vattenavvisande förmåga. För att öka livslängden på fasadbeklädnaden rekommenderas målning och underhåll.

- Panelbräda/knutbräda saknas lokalt.

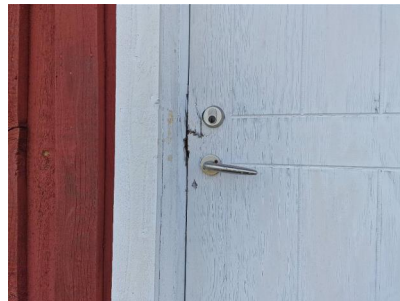
- Dörr är i behov av målning/underhåll.

Dörrar där målningsbehov finns riskerar att få fukt- och rötskador på grund av sämre vattenavvisande förmåga.

För att öka livslängden på dörr rekommenderas målning och underhåll.

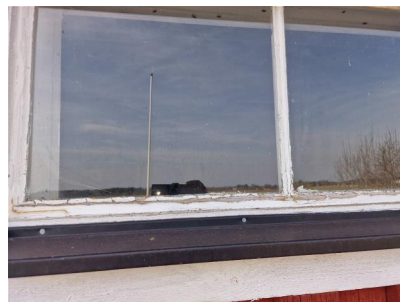
- Fönster är i behov av målning/underhåll.

Fönsterbågar och fönsterkarmar där målningsbehov finns riskerar att få fukt- och rötskador på grund av sämre vattenavvisande förmåga.

För att öka livslängden på fönster rekommenderas målning och underhåll.

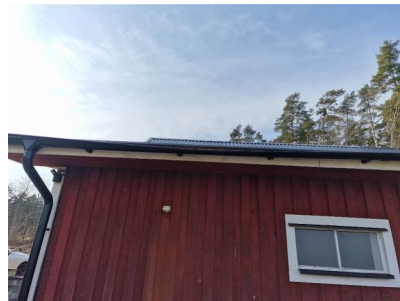
- Hängrännor lutar fel.

När hängrännor har en felaktig lutning (bakfall) finns risk att regnvatten svämmas över vilket i sin tur kan leda till fuktskador på fasad och sockel.

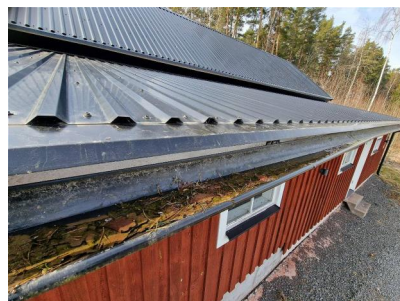
- Hängrännor är skräpfyllda.

Eftersom hängrännor är fulla med skräp finns risk för fuktskador på fasad och sockel då vatten kan svämma över.

För att förhindra översvämning rekommenderas rensning av hängrännor.

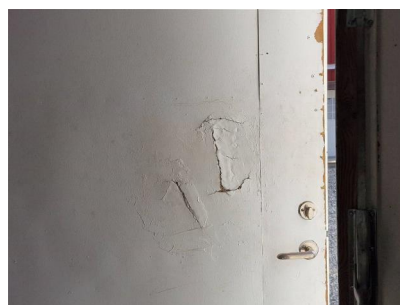
- Mekanisk skada noteras på insidan av garageporten.
- Mindre sprickor noteras i betongplattan.
