# Besiktningsprotokoll

Anticimex Försäkringsbesiktning i samarbete med Fastighetsbyrån

| Fastighetsbeteckning:<br>Duvhöken 43 | |

| Besiktningsdatum:<br>2025-03-21 | Protokollnummer:<br>68922963 |

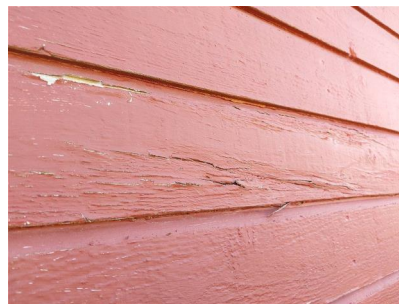
Lokalt är fasadpanelen i behov av målning/underhåll, mindre rötskador förekommer lokalt.

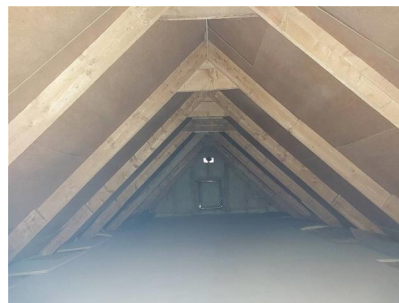
Underlagstaket består av träfiberskivor. Lokalt förekommer missfärgningar/fuktfläckar som bedöms vara äldre.

Eftersom underlagstaket består av träfiberskivor utan yttre täckning av papp under takbeklädnaden, finns risk vid ogynnsam väderlek att regnvatten/snö tränger in i skivskarvar med läckage på vindsutrymmet som följd. Med tiden kan även träfiberskivorna drabbas av fuktskador.

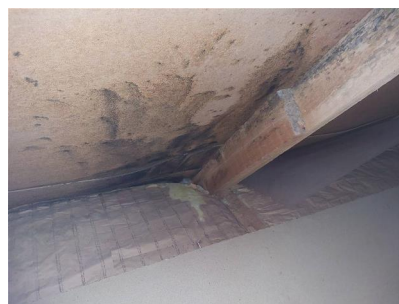
Vid kontroll av vinden uppmättes fuktvärden under kritisk fuktnivå för mikrobiell tillväxt och en normal lukt upplevdes.

Risk för mikrobiell tillväxt föreligger om den relativa fuktigheten (RF) i den omgivande luften är över 75 % vilket i furuvirke motsvarar en fuktkvot (FK) på 17 %. Fuktkvoten uppmättes till 8%.

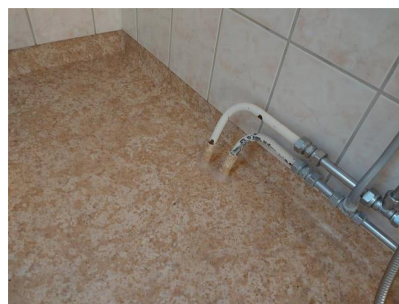
Våtutrymmet har äldre yt-/tätskikt med bland annat rörgenomföringar i golv.

Eftersom funktionen, som innebär att ytskiktet/tätskiktet ska vara vattentätt, kan vara nedsatt finns en ökad risk att vatten tränger igenom ytskiktet/tätskiktet med vattenskador i omkringliggande konstruktioner som följd.

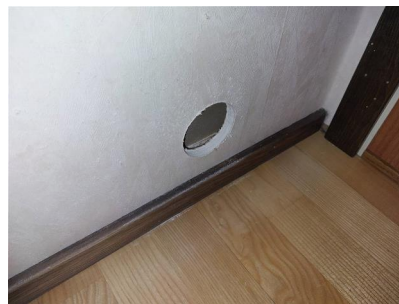
Vid kontroll av väggsyllar uppmättes fuktvärden under kritisk nivå för mikrobiell tillväxt och normal lukt upplevdes.

Ett 75 mm stort provborrhål togs i innerväggen som består av gipsskiva och träregel. Risk för mikrobiell tillväxt föreligger om den relativa fuktigheten (RF) i den omgivande luften är över 75 % vilket i furuvirke motsvarar en fuktkvot (FK) på 17 %. Fuktmätning utfördes i träregel med fuktkvoten 8%.

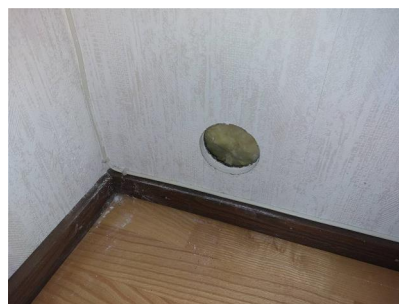
Vid kontroll av väggsyllar uppmättes fuktvärden under kritisk nivå för mikrobiell tillväxt och normal lukt upplevdes.

Ett 75 mm stort provborrhål togs i ytterväggen som består av gipsskiva, mellanliggande isolering samt träregel. Risk för mikrobiell tillväxt föreligger om den relativa fuktigheten (RF) i den omgivande luften är över 75 % vilket i furuvirke motsvarar en fuktkvot (FK) på 17 %. Fuktmätning utfördes i träregel med fuktkvoten 8%.

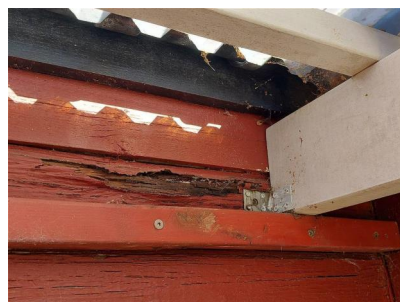
Rötskador finns i fasadpanelen.

Rötskador i fasaden är ett tecken på bristande fuktskydd/hög fuktpåverkan, som även kan leda till fuktrelaterade skador i bakomliggande konstruktioner.

Vi rekommenderar en fördjupad undersökning för att bedöma orsak och omfattning.
