# Besiktningssprotokoll

Anticimex Försäkringsbesiktning i samarbete med Fastighetsbyrån

Fastighetsbeteckning: Andersberg 13:12	
Fastighetsadress: Stormgatan 11	
Postnummer: 80275	Ort: Gävle

Besiktningdatum: 2025-03-26	Protokollnummer: 68914695
Temperatur: 7 °C	Väderlek: Klart
Tekniker: Tony Harström	
E-post: tony.harstrom@anticimex.se	
Kontor: Gävle	
Närvarande: Uppdragsgivare.

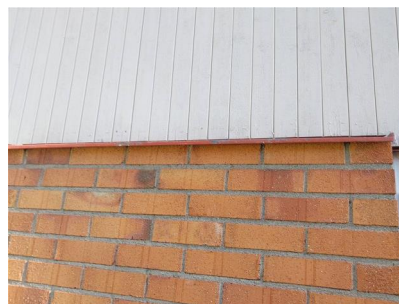
Mindre torksprickor observerades i ändrätet på fasaden på södra sidan.  
Bedöms vara en mindre brist.

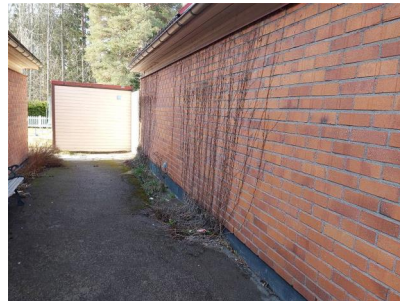
Vidare observerade jag klättrväxter på sydöstra sidans tegelfasad. För att skydda tegelfasaden och omkringliggande konstruktioner mot ökad fuktbelastning/påverkan på takkonstruktionen, rekommenderas att klättrväxter undviks mot fasaden.

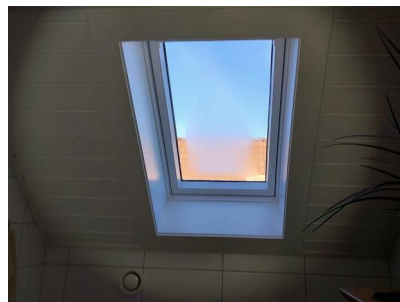
I huset finns ett takfönster monterat. Då takfönster är mer utsatta för väderleken är fasadfönster är rådet att regelbundet ta bort snö/is/löv etc. runt fönstret och se till att det är tätt vid infästningarna runt fönstret.

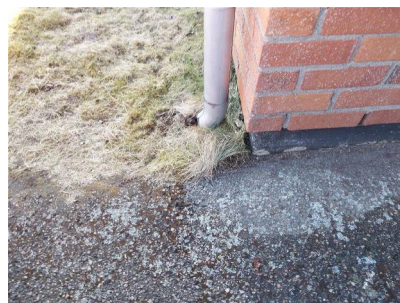
För att förebygga ökad fuktbelastning och ökad skaderisk i intilliggande konstruktioner, bör man se till att vatten från stuprören leds ut/bort från huset.

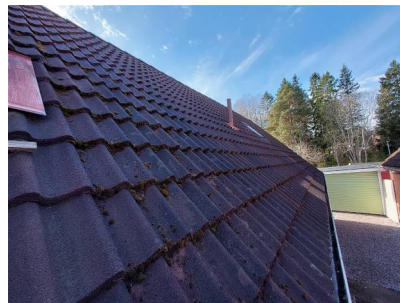
Taket är original från 1975 då huset byggdes och är ålderstiget. När yttertak åldras minskar motståndet mot vatteninträngning. På norra sidan observerade jag att viss mossväxt förekommer på takpannorna vilket med jämna mellanrum bör tas bort.

För att förlänga takets livslängd är rådet att regelbundet byta ut trasiga takpannor, rengöra både takpannor och hängrännor från löv/mossa samt säkerställa att det är tätt vid genomföringar. Taket har en skarp lutning vilket är bra då snö/regn troligen rinner av taket lättare.

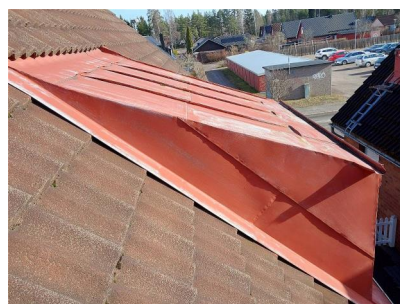
Vidare bör man även ha regelbundet underhåll på takkupans plåt för att undvika rostangrepp.

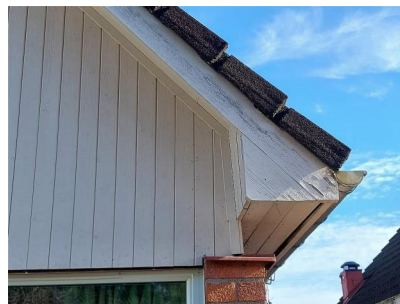
Lokala underhållsbehov observerades på vindskivan mot altansidan.

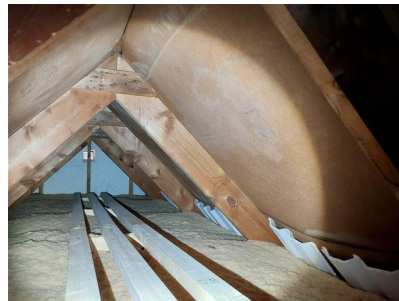
Mindre fuktfläckar noterades på underlagstaket vilket är vanligt förekommande (normalt) dels med tanke på att underlagstaket består av masonitskivor samt att vinden är äldre. Se även noteringar under "Tak".

Vid stickprovskontroll av vinden uppmättes fuktvärden under kritisk fuktnivå för mikrobiell tillväxt och en normal lukt upplevdes.

Det finns risk för mikrobiell tillväxt om den relativa fuktigheten (RF) i den omgivande luften är över 75 %. I furuvirke motsvarar det en fuktkvot (FK) på 17 %. Fuktkvoten i underlagstak/takbjälkar uppmättes till ca 8 %.

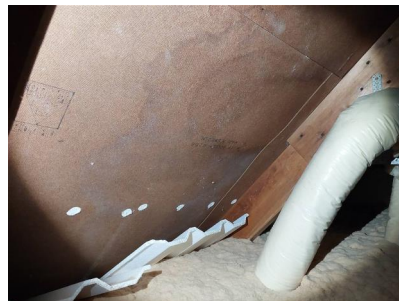
Även i sidovindarna noterade jag lokala missfärgningar på underlagstaket. Detta är vanligt förekommande (normalt) dels med tanke på att underlagstaket består av masonitskivor samt att vinden är äldre. Se även noteringar under "Tak".

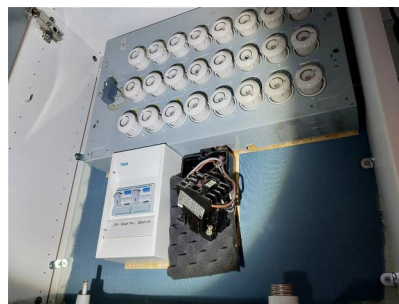
Vid el-centralen observerade jag ett löst hängande eldon av något slag. Rådet är att konsultera med en elektriker för att åtgärda bristen.

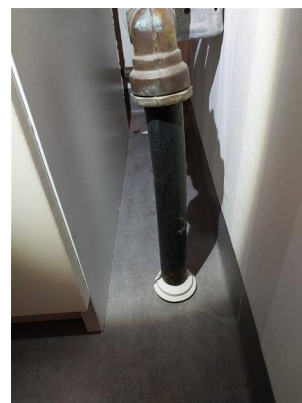
I tvättstugan observerade jag att rörgenomföringar i golvet för vattenmätaren inte är uppdragna via genomföringshylsor vilket är ett råd i branschregler från 2017 när tvättstugan renoverades.

Min bedömning är att risken för fuktskador i händelse av utströmmande vatten är liten. Detta då tvättstugor vanligtvis inte utsätts för lika hög fuktbelastning som en duschplats exempelvis.

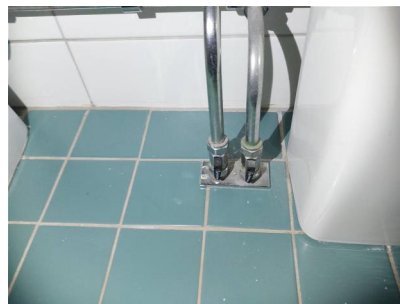
- ⚠ Rörgenomföringar finns i golvet vilket är ett avsteg från branschreglerna när utrymmet renoverades. Min bedömning är att risken för fuktskador i händelse av utströmmande vatten är liten med tanke på var rören är placerade.

Skulle däremot en skada inträffa på själva rören som leder till en fuktskada, kan det dock innebära att du får en nedsatt eller, i värsta fall, helt utebliven skadeersättning från ditt försäkringsbolag (villahem).
