**Fastighetsuppgifter**

Tunet 4

Tunvägen 4

| Uppdragsnummer | C15805 |

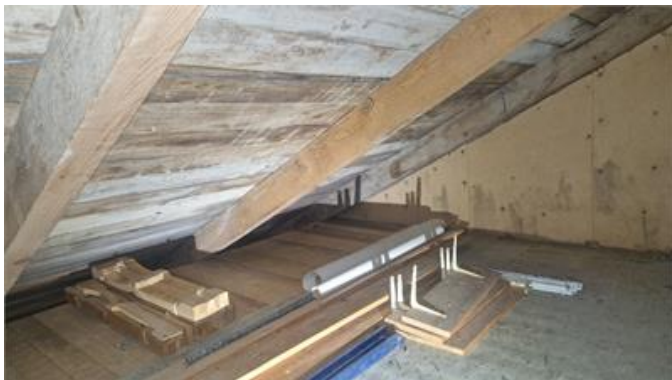
| Besiktningsresultat | | | | | |
|---|---|---|---|---|---|
| | | X | | | -Mikrobiell påväxt förekommer på underlagstakets undersida i begränsad omfattning, se kommentar/riskanalys.<br>-Rester av cement/betong noteras på underlagstaket, vilket sannolikt beror på att gammalt formvirke har återanvänts<br>-Missfärgningar noteras på skivor på gavelspets<br>-Vinden besiktigad via landgång |

**Vind**-Mikrobiell påväxt förekommer på yttertakets insida i begränsad omfattning. Det kan ej bedömas om detta är ett pågående problem eller av äldre ursprung. Yttertakets insida bör därför kontrolleras regelbundet, se även info på protokollets näst sista sida, pos. 3.

Bilden visar delar av vinden

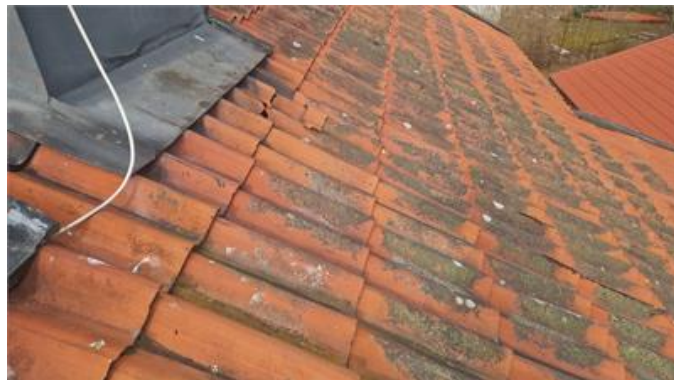
| Besiktningsresultat | | | | | |
|---|---|---|---|---|---|
| Tak | | x | | | -Taket har äldre standard och takpappen och takpannornas tekniska livslängd anses vara passerad, se även info på protokollets näst sista sida Pos. 2.<br>-Plåttaket ovan entré på gavel har nått sin tekniska livslängd<br>-Rötskador noteras på takkupans takfot<br>-Taket besiktigad via takstege. |

Bilden visar delar av taket med trasiga tegelpannor

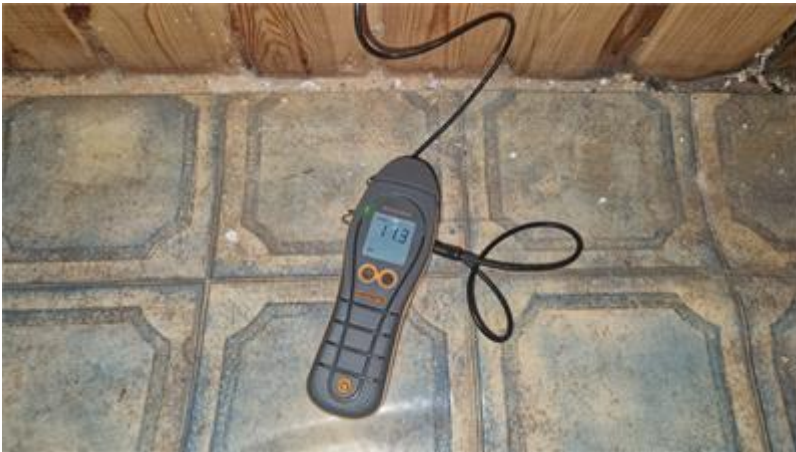
| Konstruktionsdel | Utreglad motfylld yttervägg |

Fuktkvoten i trä uppmättes till ca 10-12%

Det kritiska gränsvärdet för mikrobiell tillväxt brukar anges till ca 15-17% fuktkvot (FK).

Notera att stickprovsmässig undersökning är utförd samt att mätvärden normalt sett kan variera över årstiderna. För att säkert fastställa konstruktionens kondition och fuktstatus måste en mer omfattande undersökning utföras.
