Fastighetsuppgifter

Ragvaldsbo 1:8

Uppsalavägen 33A

**Besiktningssuppgifter**

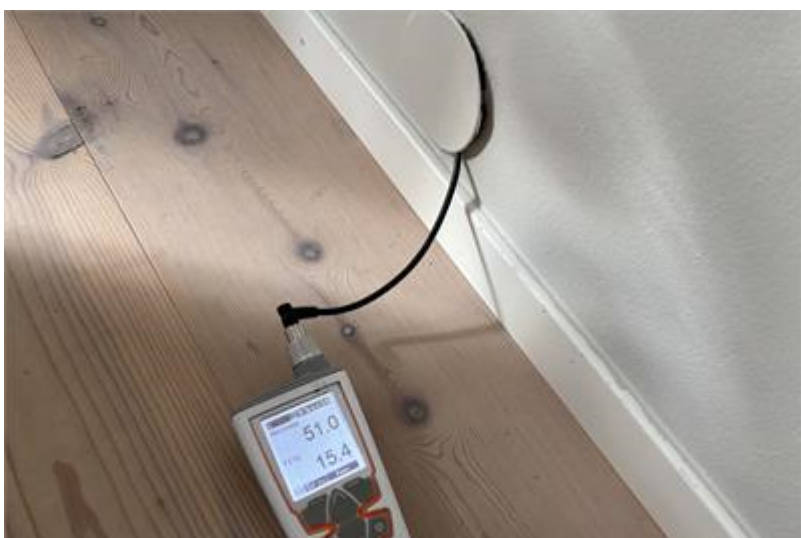
Byggnadsdel	Källare
Konstruktionsdel	Utreglade motfyllda ytterväggar
Konstruktionsuppbyggnad	Gillestugans yttervägg, Gipsskiva, stålreglar och betong. Sovrummets yttervägg, Gipsskiva, plastfolie, mineralull, plastfolie och betong.

Fuktmätning utfördes från provhål i sovrums och allrum.

Den relativa luftfuktigheten i väggen uppmättes till 41% RF vid sovrums och 51% RF vid allrummet. Ingen avvikande lukt upplevdes från provhålet.

Det kritiska gränsvärdet för mikrobiell tillväxt brukar anges till ca 70-75% relativ fuktighet (RF).

Fuktvärden understeg gränsvärdet.

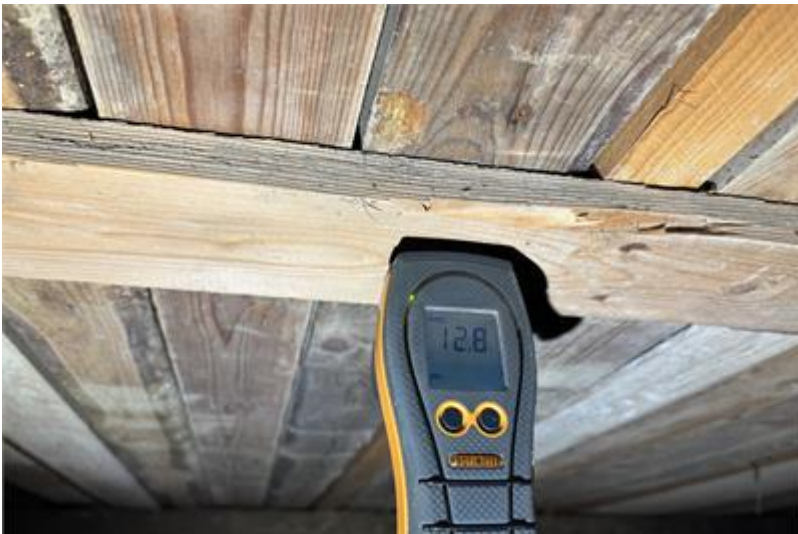
Byggnadsdel	Grund
Konstruktionsdel	Krypgrund
Konstruktionsuppbyggnad	Grundmur av betong, trossbotten brädor, isolering och träkonstruktion

Fuktkvoten i träreglar uppmättes till ca 13% Fk och i tråkloss under entré grunden till 12% FK.

Det kritiska gränsvärdet för mikrobiell tillväxt brukar anges till ca 15-17% fuktkvot (FK).

Fuktvärden understeg gränsvärdet.
