Polhem 1:32

Frostvägen 1

Uppdragsnummer	C15770
Besiktningsdatum	2025-03-23
Besiktningföretag	OBM Fuktteknik AB
Besiktningförrättare	Liv Poppelstam
Närvarande	Säljare
Giltig till och med	2026-03-23

Bilaga 1 för kontroll av valda konstruktioner

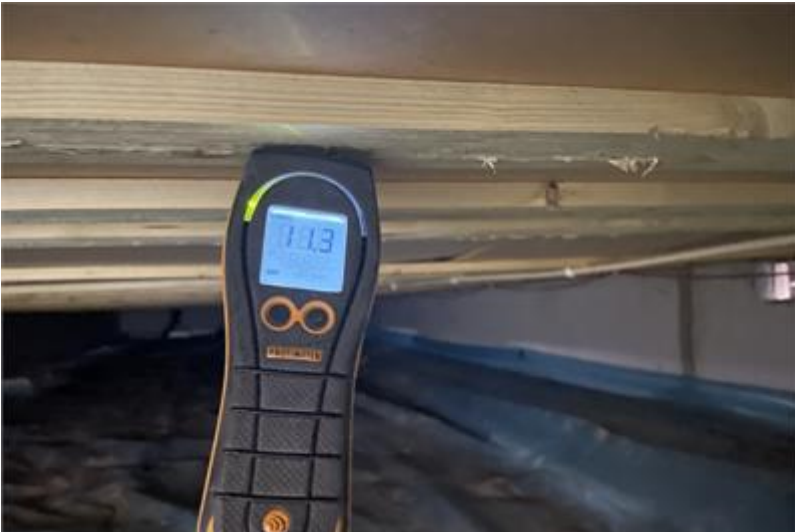
Byggnadsdel	Krypgrund
Konstruktionsdel	Blindbotten, regler/syll
Konstruktionsuppbyggnad	Isolerat träbjälklag

En fuktkvot runt 11-12% uppmättes i syll och regler.
