# Besiktningsprotokoll

Anticimex Försäkringsbesiktning i samarbete med Fastighetsbyrån

| Fastighetsadress:<br>Snäckvägen 11 | |

| Besiktningsdatum:<br>2025-03-27 | Protokollnummer:<br>68901409 |

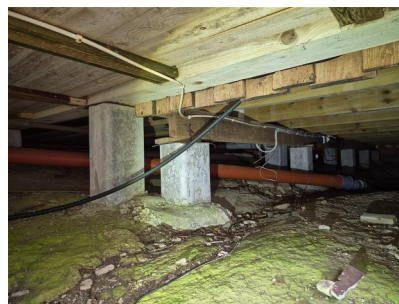
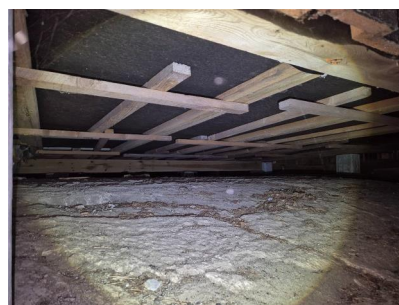
#### Utvändigt / Plintgrund

Vid kontroll av plintgrunden uppmättes fuktvärden under kritisk fuktnivå för mikrobiell tillväxt. Fuktkvoten uppmättes till 15%. Risk för mikrobiell tillväxt föreligger vid 17%.

Rötskyddsbehandlat virke förekommer i grunden. Rötskyddsbehandlat kan avge en avvikande kemisk lukt. Ingen avvikande lukt upplevdes vid besiktningstillfället.

Plintgrunden är en riskkonstruktion vilket kan medföra att det är ett för fuktigt klimat i grunden under delar av året på grund av missgynnsam temperaturskillnad, vilket kan medföra att fuktrelaterade skador och lukt uppkommer. Delar av grunden är låg och ej krypbar.

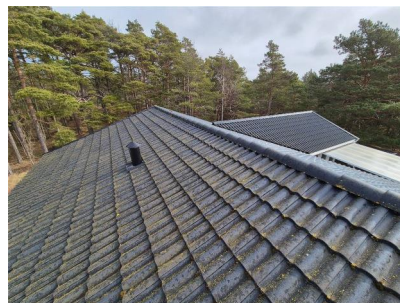
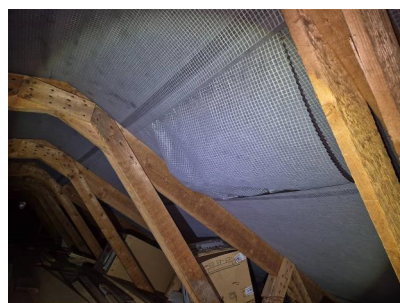
### Utvändigt / Tak/Vind

Mosspåväxt finns på takpannorna, vilket bör tas bort. Mossa binder fukt och försämrar pannornas motståndskraft mot vatten och ökar risken för inläckage.

En trasig panna och ett mindre hål i gummiduken till skorstenen noterades.

Underlagstaket består av plastfolie.

Eftersom underlagstaket består av plastfolie finns risk vid ogynnsam väderlek att regnvatten/snö tränger in under den yttre takbeläggningen och ner mellan plastöverlapp eller i andra otätheter med läckage på vindsutrymmet som följd.

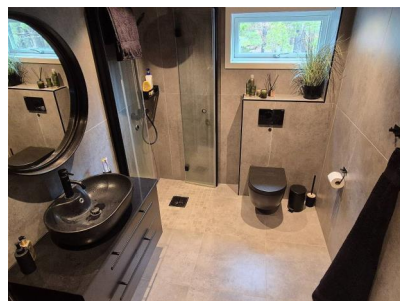
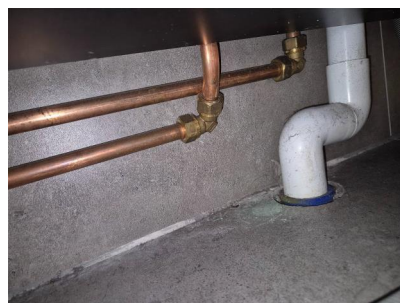
### Entréplan / Dusch/Toalett

Inbyggd spolcistern till toalett saknar skvallerrör. Utan skvallerrör finns risk att eventuellt läckage inte upptäcks, vilket kan leda till fuktskador i omkringliggande konstruktioner.

Avloppsstosen från handfat är lågt avsatt i golv och nära placerad vägg. Det finns risk att tätskiktet inte har kunnat anslutas på ett rätt sätt, vilket kan leda till fuktskador.

Fuktindikering utan anmärkning.

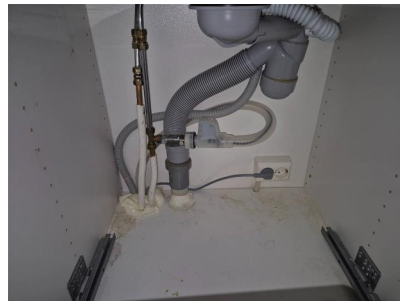
### Entréplan / Kök

Fuktskydd finns inte i diskbänkskåp.

Fuktindikering utan anmärkning.

Fuktskydd rekommenderas enligt ovan för att lättare kunna upptäcka eventuella läckage och undvika fuktskador.
