Besiktningssprotokoll

Kompletterande besiktning
Anticimex Försäkringsbesiktning i samarbete med Fastighetsbyrån

Fastighetsbeteckning: Stenhamre 5:16	
Fastighetsadress: Nordgatan 34	
Postnummer: 827 31	Ort: Ljusdal

Besiktningdatum: 2025-03-27	Protokollnummer: 68933847
Temperatur: 7°C	Väderlek: Halvklart
Tekniker: Erik Karlsson	
E-post: erik.karlsson@anticimex.se	
Kontor: Söderhamn	
Närvarande: Ingen närvarande

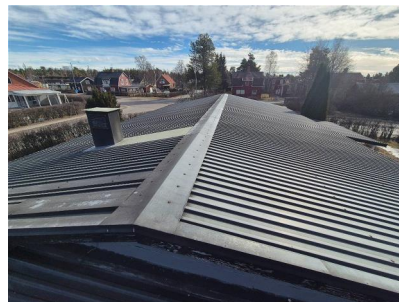
Taket är spikat med klockspik. Dessa har en tendens att resa sig med tidens gång.
