Besiktningssprotokoll

Anticimex Försäkringsbesiktning i samarbete med Fastighetsbyrån

Fastighetsbeteckning: Borr 1:15	
Fastighetsadress: Lillhällvägen 75	
Postnummer: 827 94	Ort: Ljusdal

Besiktningdatum: 2025-03-27	Protokollnummer: 68931593
Temperatur: 4 °C	Väderlek: Molnigt
Tekniker: Erik Karlsson	
E-post: erik.karlsson@anticimex.se	
Kontor: Söderhamn	
Närvarande: Ingen närvarande

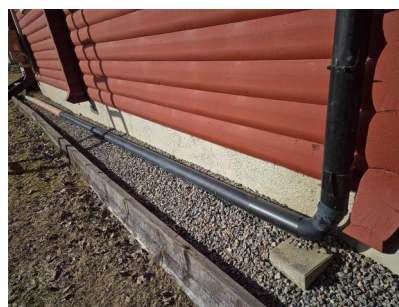
Utvändigt / Hängrännor / Stuprör

Stuprör är inte anslutet till markledning.

Stuprör som inte är anslutet till markledning kan medföra en ökad fuktbelastning på grundmur/sockel som i sin tur kan leda till fuktrelaterade skador.

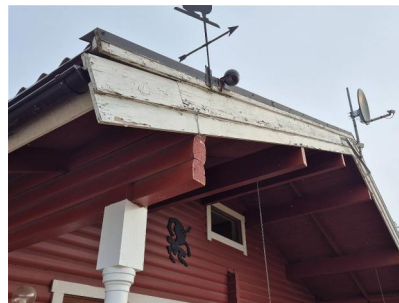
Utvändigt / Tak

Vindskivor är i behov av målning/underhåll.

För att öka livslängden på fasadbeklädnaden rekommenderas målning och underhåll.

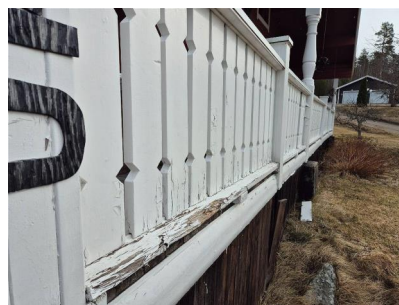
Utvändigt / Altan

Enstaka brädor på altanräcke är rötskadade .
Altanräcke är i behov av målning/underhåll.

Fasadbeklädnad och träkonstruktioner där målningsbehov finns riskerar att få fukt- och rötskador på grund av sämre vattenavvisande förmåga. För att öka livslängden på fasadbeklädnaden rekommenderas målning och underhåll. I samband med ommålning rekommenderas att de rötskadade panelbrädorna byts ut.

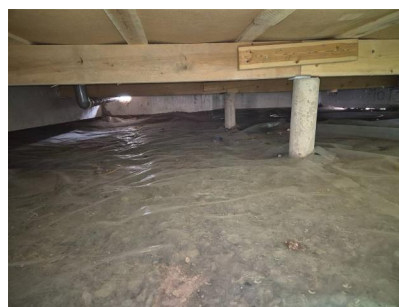
Utvändigt / Krypgrund

Vid kontroll av konstruktionen i krypgrund uppmättes fuktvärden under kritisk fuktnivå för mikrobiell tillväxt och normal lukt upplevdes.

Golvbjälklaget ovan den uteluftsventilerade krypgrunden riskerar att drabbas av fuktskador på grund av naturlig fuktpåverkan. Detta kan i sin tur leda till mikrobiella skador (angrepp av mikroorganismer) som kan leda till att mikrobiell lukt sprids till boendemiljön.
Fuktkvoten uppmättes till 11 %.

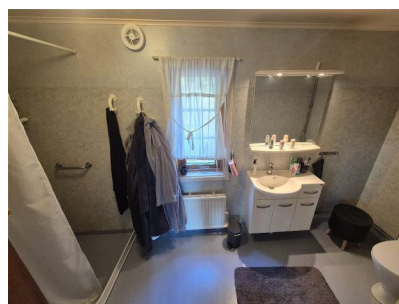
Entréplan / Dusch/Toalett

✓ Fuktindikering i utrymmet gav inga förhöjda fuktindikationer.

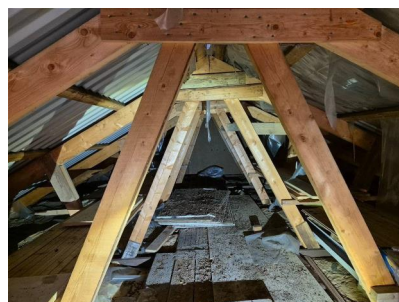
Utvändigt / Vind

Underlagstak/kondensskydd saknas.

Kondensvatten kan droppa ned och absorberas i isoleringens översta skikt och torkar då oftast utan att det leder till någon skada. Eftersom ett kondensskydd även leder bort vatten från smärre läckage, vid spikhål, skarvar och dylikt, ställs större krav på yttertaketets täthet om kondensskydd saknas. När kondensskydd saknas finns en ökad risk för fuktskador i de omkringliggande konstruktionerna.

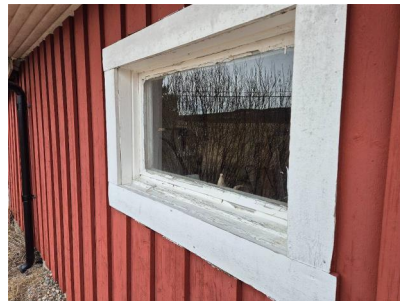
Utvändigt / Fönster

Fönsterbleck saknas på fönster.

Avsaknad av fönsterbleck medför en ökad risk för att vatten kan rinna in och orsaka fuktrelaterade skador i omkringliggande konstruktioner.

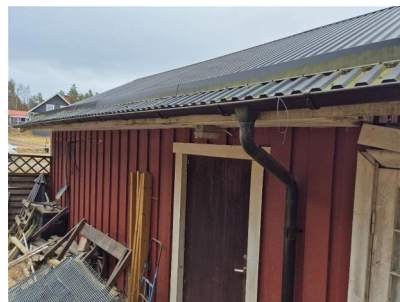
Utvändigt / Hängrännor / Stuprör

Hängrännor lutar fel.

När hängrännor har en felaktig lutning (bakfall) finns risk att regnvatten svämmar över vilket i sin tur kan leda till fuktskador på fasad och sockel.

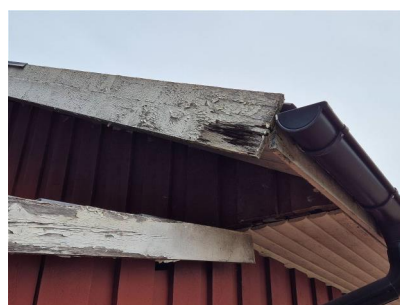
Utvändigt / Tak

Vindskivor är i behov av målning/underhåll.

Fasadbeklädnad och träkonstruktioner där målningsbehov finns riskerar att få fukt- och rötskador på grund av sämre vattenavvisande förmåga. För att öka livslängden på fasadbeklädnaden rekommenderas målning och underhåll.
