# Besiktningsprotokoll

Anticimex Försäkringsbesiktning i samarbete med Fastighetsbyrån

| Fastighetsadress:<br>Norra Järvstavägen 35 | |

| Besiktningsdatum:<br>2025-03-27 | Protokollnummer:<br>68921991 |

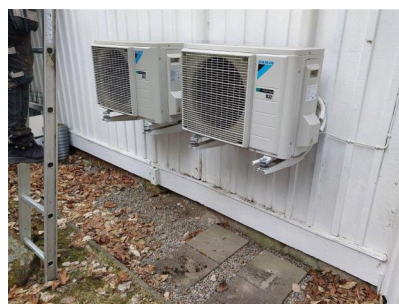
Vissa utedelar till luftvärmepumpar skapar mycket kondensvatten som hamnar mot underliggande/intilliggande fasad och sockel. Detta kan bidra till ökar fuktbelastning.

Om så är fallet även med dessa anläggningar bör man se till att leda bort vattnet. Observera att besiktning av byggnadens värmesystem eller värmepumpar inte har ingått i uppdraget.

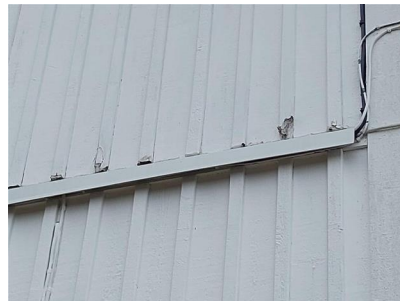
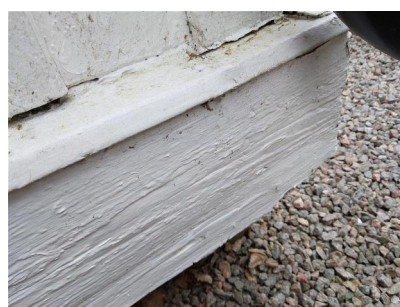
På träfasaden observerade jag ett visst underhållsbehov. Jag observerade även lokala rötskador i offerbrädan mot nordöstra ytterhörnet (bedöms inte ha lett till några bakomliggande skador). För att öka livslängden på fasadbeklädnaden rekommenderas målning och underhåll.

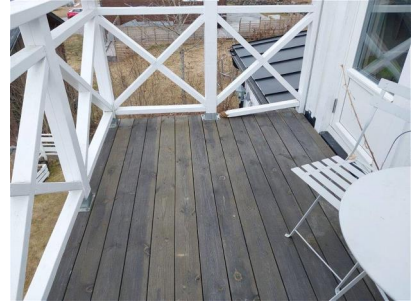
Taket under trallen kunde inte besiktas då trallen döljer takets yta.

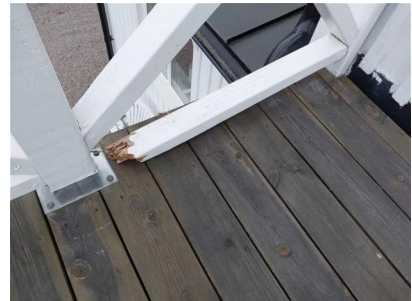
Ett underhållsbehov finns i balkongräcket.

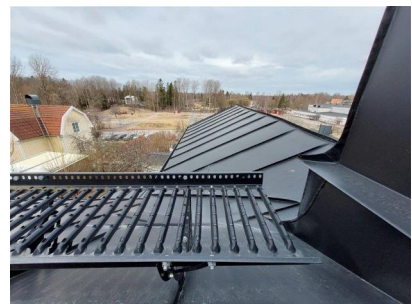
Besiktning av yttertaket har genomförts från marken samt från takstegen. Inget finns att notera.

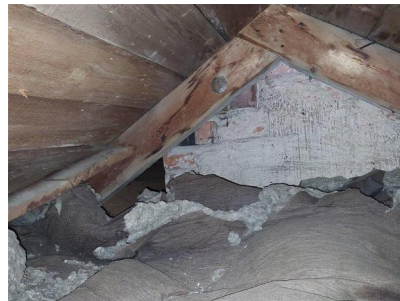
Vinden är begränsat besiktad på grund av svårigheter med framkomligheten. I det äldre vindsutrymmet observerade jag lokala fuktfläckar. Eftersom yttertaket nyligen renoverats bedöms dessa ha uppstått innan takrenoveringen.

Vid stickprovskontroll av vinden uppmättes fuktvärden under kritisk fuktnivå för mikrobiell tillväxt och en normal lukt upplevdes.

Det finns risk för mikrobiell tillväxt om den relativa fuktigheten (RF) i den omgivande luften är över 75 %. I furuvirke motsvarar det en fuktkvot (FK) på 17 %. Fuktkvoten i underlagstak/takbjälkar uppmättes till ca 11 %.

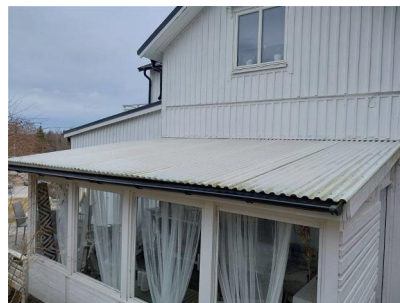
Inglasade uterum / altaner är oftast inte byggda med samma byggstandard som huvudbyggnader. Exempelvis takkonstruktioner bedöms ofta bestå av underdimensionerade takbjälkar med långa spännvidder och ofta liten till ingen taklutning alls. Taken är ofta av plast som lätt spricker.

Vintertid bör man tänka på att ta bort snön för att inte bygga upp större snötyngder. Risk kan annars finnas för skador i takmaterial/takkonstruktioner.

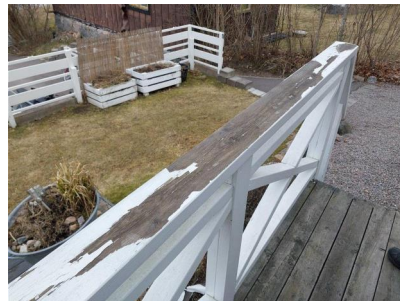
Ett underhållsbehov finns på trästaketet.

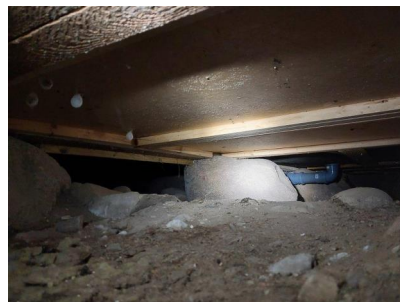
Enbart delar av husets krypgrund är besiktningsbar med hjälp av kamera via ventilgluggar i grundsockeln. Detta då inspektionslucka saknas.

Uteluftsventilerade krypgrunder med bjälklag av organiskt material har ofta fuktskador på grund av naturlig fuktpåverkan. Detta kan resultera i mikrobiella skador (angrepp av mikroorganismer) och, i värsta fall, rötskador. Mikrobiell lukt kan då spridas till boendemiljön.

Ingen kontroll av konstruktion har kunnat utföras då det inte går att komma längre in i grunden.

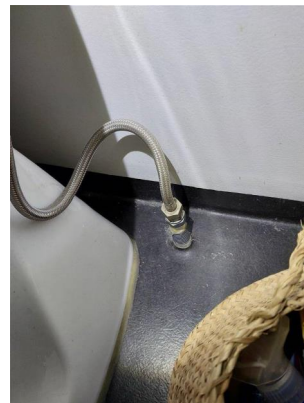
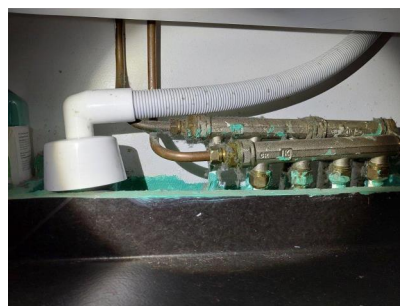
Rör genomföring finns i golvet bredvid toalettstolen samt att rörledningar är framdragna genom golvbjälklaget vid en slits under tvättstället. Min bedömning är att risken för fuktskador i händelse av utströmmande vatten är liten med tanke på var rören är placerade.

Skulle däremot en skada inträffa på själva rören som i värsta fall leder till en fuktskada, kan det dock innebära att du får en nedsatt eller, i värsta fall, helt utebliven skadeersättning från ditt försäkringsbolag (villahem).

För att snabbt bli uppmärksam på ett eventuellt läckage vid rörledningarna under tvättstället, kan förslagsvis ett vattenlarm eller liknande monteras.

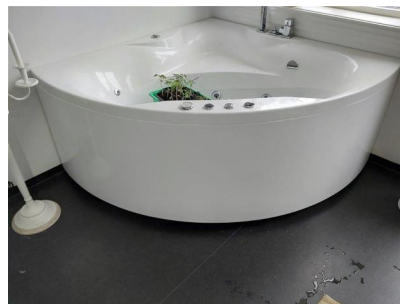
Golvbrunnen under badkaret är inte besiktningsbart.

För att minska risken för fuktskador på fönster och väggkonstruktion vid badkaret rekommenderas att man skyddar fönstret mot vattenbegjutning.

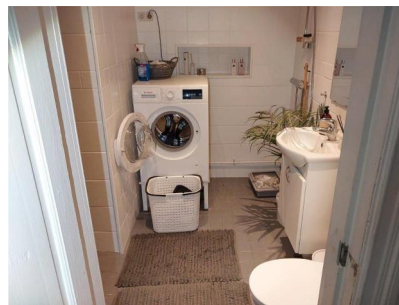
Våtrummet har äldre yt-/tätskikt och en äldre golvbrunn. Vidare observerade jag en rörgenomföring i väggen i duschplatsen.

Eftersom funktionen, som innebär att ytskiktet/tätskiktet ska vara vattentätt, kan vara nedsatt finns en ökad risk att vatten tränger igenom ytskiktet/tätskiktet med vattenskador i omkringliggande konstruktioner som följd.

Golvlutningen i duschplatsen är liten/obefintlig. Däremot runt golvbrunnen är lutningen bättre.

Som tvättstuga/toalett fungera utrymmet bra, om man även tänkt använda duschen är rådet att först renovera våtrummet alternativt installera en duschkabin.
