Besiktningssprotokoll

Anticimex Försäkringsbesiktning i samarbete med Fastighetsbyrån

Fastighetsbeteckning: Hovås 31:1	
Fastighetsadress: Gärdesvägen 29a	
Postnummer: 436 51	Ort: Hovås

Försäkringsbesiktning

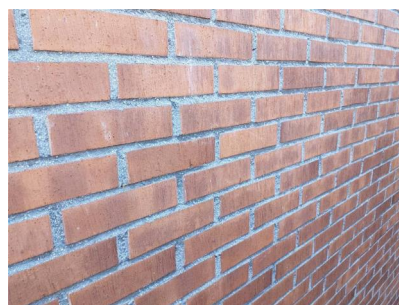
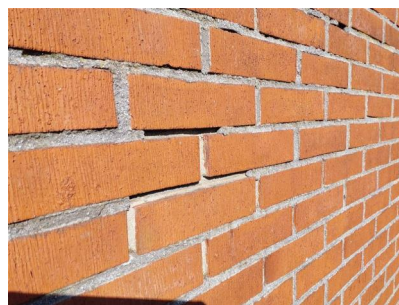
Tegelfasaden är äldre. Tegel är ett starkt och tåligt fasadmaterial som kräver lite underhåll. Ofta förekommer tunna sprickor vilket oftast har kosmetisk betydelse. Med tiden behöver dock oftast fogar kompletteras samt fasadens kramling (förankring i stommen) kan rosta sönder/lossna vilket innebär att fasaden kan bukta/svikta. Vanligt förekommande är även att armeringen över fönster/dörrar rostar (utvidgas) varvid den kraften kan orsaka fogsläpp och sprickbildning i tegelfasader. Ovanstående kan i sin tur leda till fuktskador i bakomliggande konstruktioner. Stora avvikelser förekommer dock beroende på hur utsatt fasaden är.

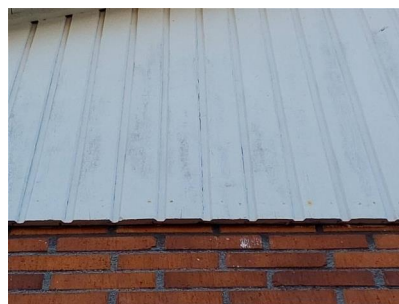
Taksargen är i behov av målning/underhåll.

Träkonstruktioner där målningsbehov finns riskerar att få fukt- och rötskador på grund av sämre vattenavvisande förmåga. För att öka livslängden på träkonstruktionerna rekommenderas målning och underhåll.

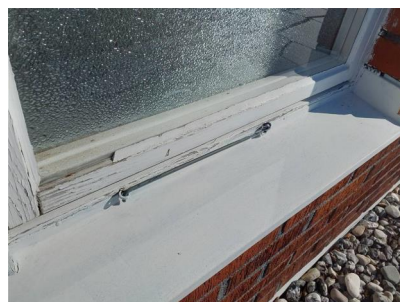
Fönster är i behov av målning/underhåll.

Fönsterbågar och fönsterkarmar där målningsbehov finns riskerar att få fukt- och rötskador på grund av sämre vattenavvisande förmåga.

För att öka livslängden på fönster rekommenderas målning och underhåll.

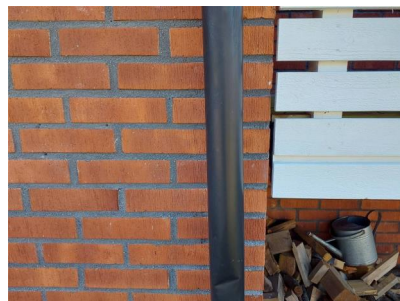
Fals på stuprör vänd mot fasad.

Falsen på stuprören kan med fördel vändas ut från fasaden för att lättare se om röret blivit skadat efter vinterns påfrestningar samt för att undvika skador på fasad vid ett eventuellt läckage.

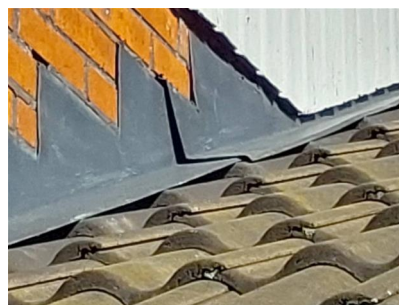
Plåtdetaljer är inte rätt monterade.

Detta kan leda till fuktskador i bakomliggande konstruktioner.

Kontakta en plåtslagare för kontroll och åtgärd.

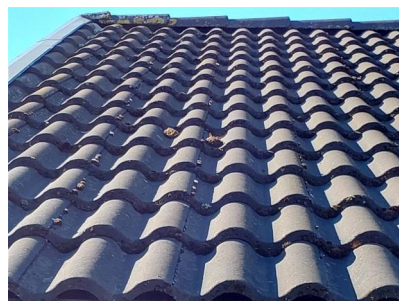
Mosspåväxt finns på takpannor.

Mossa som växer på taket kan leda till att taktäckningen har ett minskat motstånd mot vatteninträning. Detta i sin tur kan leda till fuktskador på träläkt och takkonstruktionen vilket kan resultera i mikrobiella skador (angrepp av mikroorganismer).

För att öka livslängden på taket rekommenderas att mossan tas bort från takpannorna.

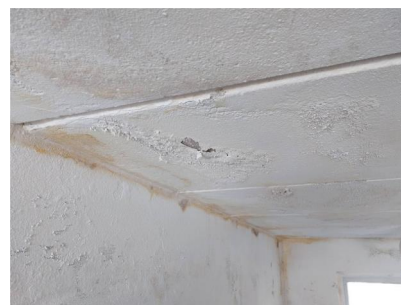
Taket har fuktfläckar.

Fuktfläckar kan bero på olika saker, och kan vara ett tecken på en tidigare eller en pågående fuktskada.

Vi rekommenderar en fördjupad undersökning för att bedöma orsak och omfattning.

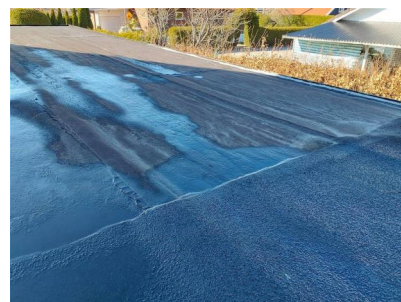
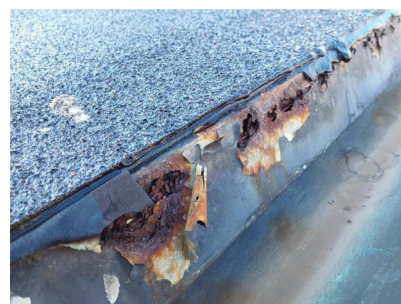
Takpappen har blåsor och sprickor. Samt rostskador på trädetaljer

Blåsor och sprickor på takpappen innebär att fuktskyddet har nedsatt funktion, vilket kan leda till fuktskador i underliggande konstruktioner.

Vi rekommenderar att du kontaktar en takläggare för en fördjupad undersökning för att bedöma orsak och omfattning.

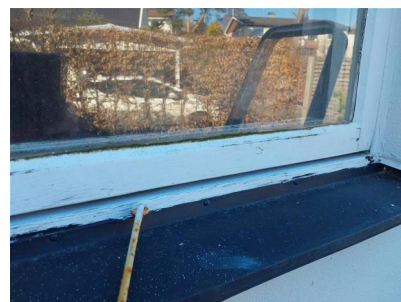
Fönster är i behov av målning/underhåll.

Fönsterbågar och fönsterkarmar där målningsbehov finns riskerar att få fukt- och rötskador på grund av sämre vattenavvisande förmåga.

För att öka livslängden på fönster rekommenderas målning och underhåll.

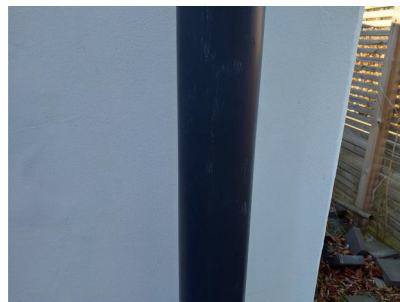
Fals på stuprör vänd mot fasad.

Falsen på stuprören kan med fördel vändas ut från fasaden för att lättare se om röret blivit skadat efter vinterns påfrestningar samt för att undvika skador på fasad vid ett eventuellt läckage.

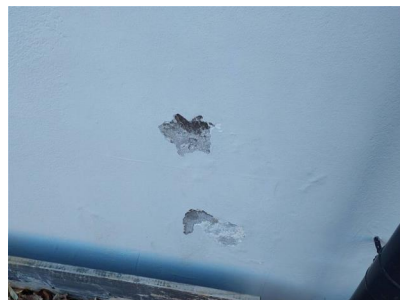
Färgsläpp på fasaden noterades
