# Besiktningsprotokoll

Anticimex Försäkringsbesiktning i samarbete med Fastighetsbyrån

| Fastighetsbeteckning:<br>Branäs 4:640 | |
| Fastighetsadress:<br>Älgen 21 | |

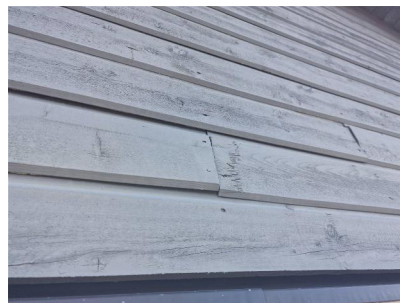
#### Utvändigt / Fasad

Träpanel har sprickor/ är uttorkad

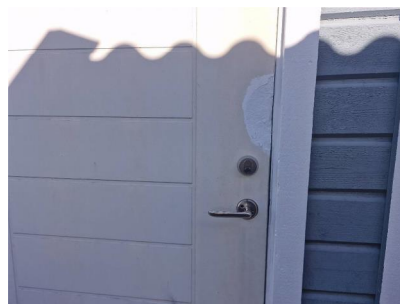
#### Utvändigt / Dörrar

Slitage/ skador kan noteras på dörrar.

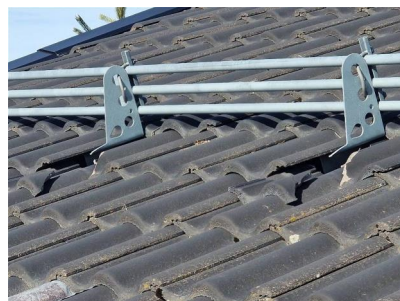
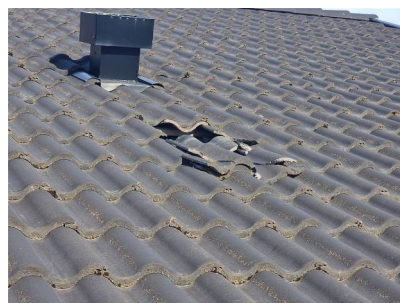
### Utvändigt / Tak

Taket har trasiga takpannor, speciellt vid snörasskydd. Detta är en ganska vanlig förekommande på liknande hus som finns på Branäsberget. Efter att dessa takpannor bytts ut rekommenderas att taket hållas under uppsikt, speciellt efter vintrar.

Takpannor är skadade speciellt vid snörasskydd.

De skadade/spruckna takpannorna medför risk för fuktskador på underliggande konstruktioner.

Vi rekommenderar en fördjupad undersökning för att bedöma orsak och omfattning.

Dessa kan med fördel att bytas och sedan bör taket hållas under uppsikt, framförallt efter vintrar.

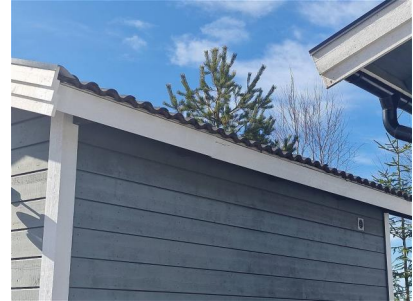
### Utvändigt / Förråd

Hängränna saknas.

När hängrännor saknas utsätts fasad och grund för ökad fuktbelastning, vilket i sin tur kan leda till fuktskador i bakomliggande konstruktioner.

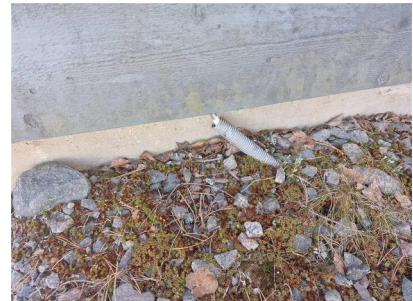
- Kabel oskyddad  
- Dörr har mindre brister  
Risk finns för skador.

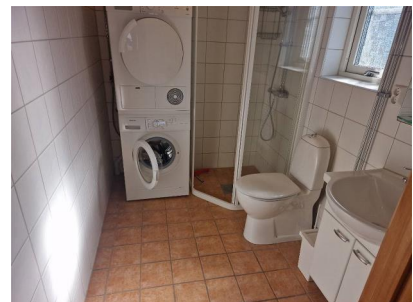
### Entréplan / Dusch/Toalett/Tvätt

Kakel och klinkers  
Inget att notera  
Fuktindikering i utrymmet gav inga förhöjda fuktindikationer.

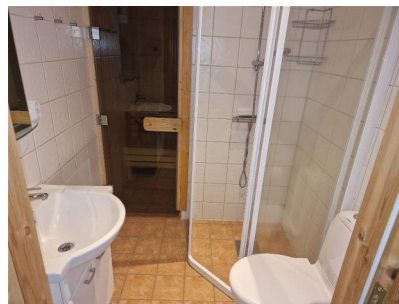
### Entréplan / Dusch/Toalett/Bastu

Kakel och klinkers

Inget att notera

Fuktindikering i utrymmet gav inga förhöjda fuktindikationer.
