Besiktningssprotokoll

Anticimex Försäkringsbesiktning i samarbete med Fastighetsbyrån

Fastighetsbeteckning: Tornsvälan 6	
Fastighetsadress: Ånestadsgatan 15e	
Postnummer: 587 23	Ort: Linköping

Besiktningdatum: 2025-03-25	Protokollnummer: 68923681
Temperatur: 8 °C	Väderlek: Mulet
Tekniker: Anders Strid	
E-post: anders.strid@anticimex.se	
Kontor: Linköping	
Närvarande: Anhörig till fastighetsägare

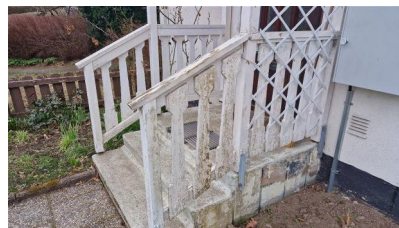
Utvändigt / Farstuvist

Målning/underhållsbehov noteras på farstuvist.

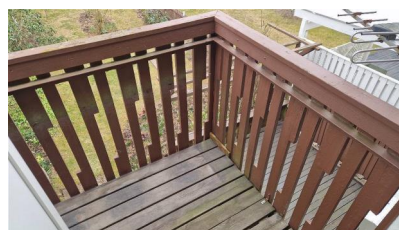
Utvändigt / Balkong

Balkong har underhållsbehov.

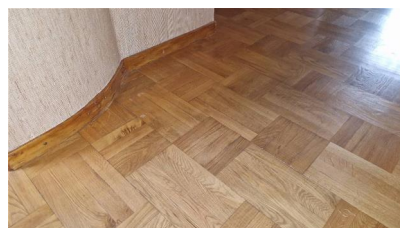
Entréplan / Vardagsrum

- ✎ Skada i parkettgolv.

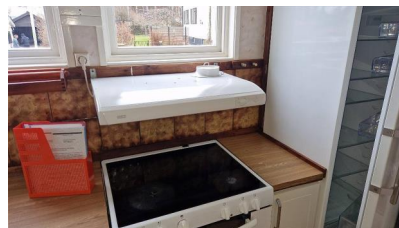
Köksfläkt ej ansluten på frånluft.

Enligt uppgift sitter kolfilter i fläkten.

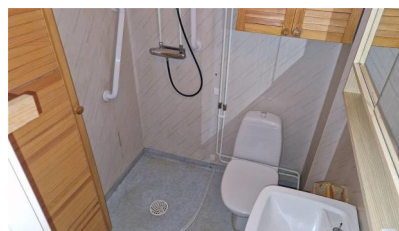
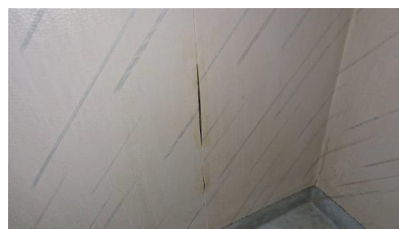
Övre plan / Dusch/Toalett

Våtutrymmet har äldre yt-/tätskikt.

Skador förekommer i golvmatta samt väggens tätskikt har glipor i skarvar.

Eftersom funktionen, som innebär att ytskiktet/tätskiktet ska vara vattentätt, kan vara nedsatt finns en ökad risk att vatten tränger igenom ytskiktet/tätskiktet med vattenskador i omkringliggande konstruktioner som följd.

Skicket på golvmatta och väggmatta ger att en renovering av utrymmet rekommenderas.

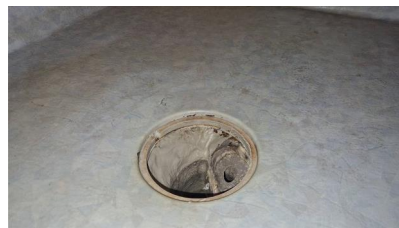
Rensplugg saknas.

Detta kan skapa avloppslukt, då vattenlåset inte fungerar som avsett.
