# Besiktningsprotokoll

Anticimex Försäkringsbesiktning i samarbete med Fastighetsbyrån

| Fastighetsadress:<br>Söderhult Rosenhäll 1 | |

| Besiktningsdatum:<br>2025-03-25 | Protokollnummer:<br>68905383 |

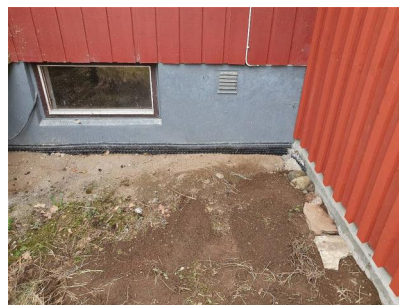
#### Utvändigt / Markförhållanden

Mindre del av det utvändiga fuktskydd ligger oskyddat ovan mark.

Risk finns att det utvändiga fuktskyddet skadas och funktionen försämras.

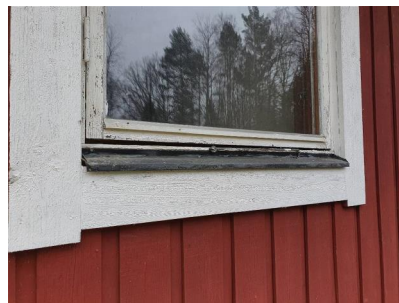
### Utvändigt / Fönster

En del fönster är i behov av målning/underhåll.

Fönsterbågar och fönsterkarmar där målningsbehov finns riskerar att få fukt- och rötskador på grund av sämre vattenavvisande förmåga.

För att öka livslängden på fönster rekommenderas målning och underhåll.

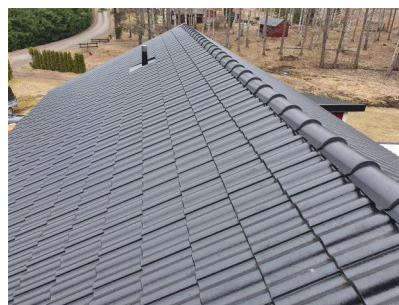
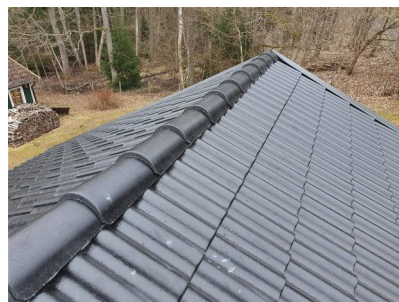
### Utvändigt / Tak

Inget att notera.

Tak besiktat via takstege.

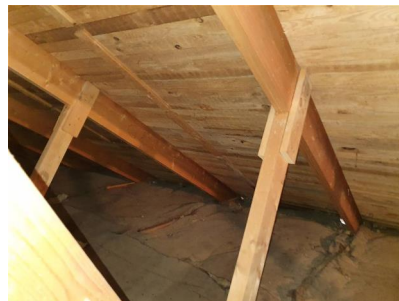
### Utvändigt / Vind

Vid kontroll av vinden uppmättes fuktvärden under kritisk fuktnivå för mikrobiell tillväxt.

Fuktkvoten i underlagstak uppmättes till 9 %.

Risk för mikrobiell påväxt föreligger om fuktkvoten överstiger 17%.

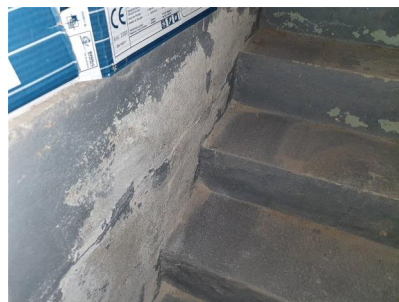
### Utvändigt / Garage invändigt

Mindre spricka finns i anslutning till trappa.

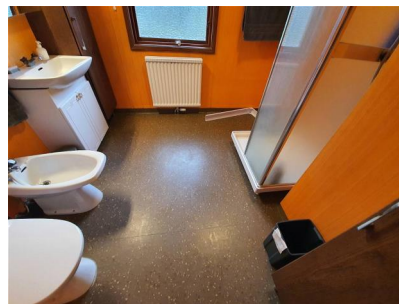
### Entréplan / Dusch/Toalett

Våtutrymmet har äldre yt-/tätskikt.

Utrymmet är äldre och har passerat tiden för sin tekniska livslängd.

- Lokala släpp på väggbeklädnad.
- Bakfall vid golvbrunn.
- Rör genomföring finns i golv.
- Eluttag finns bakom skåp enligt fastighetsägare.

Fuktindikering i utrymmet gav inga förhöjda fuktindikationer.

Renovering av utrymmet rekommenderas. Kontakta en behörig våtrumsentreprenör för en renovering. I samband med renoveringen bör omkringliggande konstruktioner kontrolleras för att upptäcka eventuella följdskador.

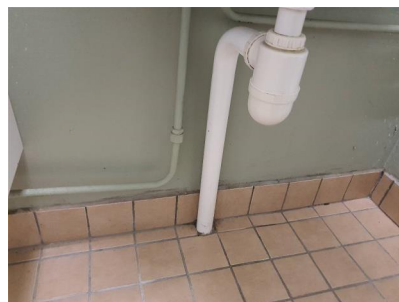
### Källarplan / Toalett

Rörstos sticker ej upp över färdigt golv.

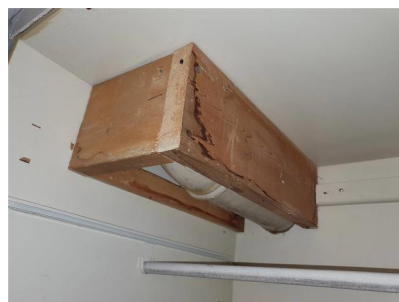
### Källarplan / Sovrum 5

Fuktfäckar finns på sarg som skyddar avlopp från badrummet ovan.  
Fuktindikering utan anmärkning.

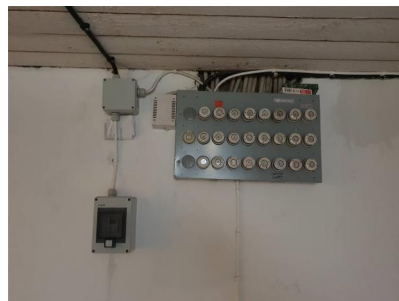
### Källarplan / Verkstad

Jordfelsbrytare finns ej.

Det finns inget krav att hus byggda före år 2000 ska ha jordfelsbrytare.  
Jordfelsbrytaren minskar dock risken för personskador och brand orsakade av elanläggningen.

Gruppförteckning finns ej.

Sprickor finns i golv. Dessa fanns redan vid tillträdet och har ej blivit värre enligt fastighetsägaren.

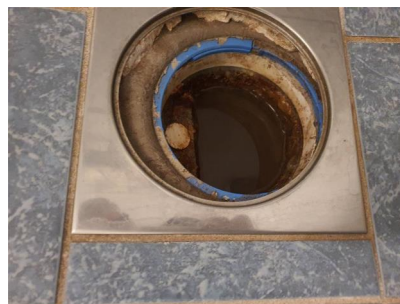
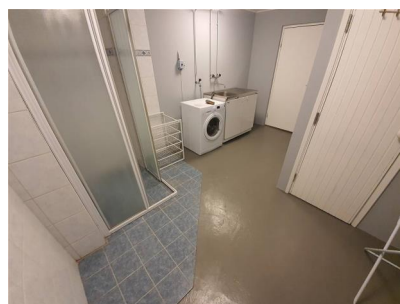
### Källarplan / Tvättstuga/Dusch

Golvbrunnen i dusch är inte utbytt i samband med renovering.

Risk finns att det nya tätskiktet inte har kunnat anslutas till golvbrunnen på ett riktigt sätt, vilket kan leda till fuktskador i omkringliggande konstruktioner.

- Förhöjningsring finns i golvbrunn och tätskiktet sticker ut under klämring.
- Golvbrunn är placerad något för nära vägg.

Fuktindikering i utrymmet gav inga förhöjda fuktindikationer.

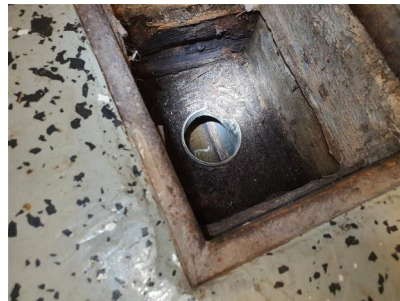
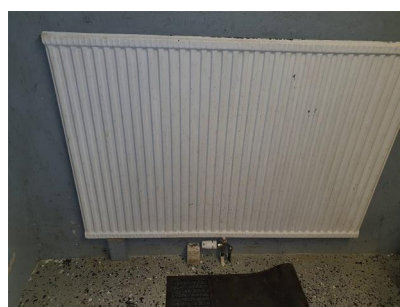
### Källarplan / Pannrum

I betongplattan finns en rensbrunn med ett rör där gängorna är skadade. Det finns en risk att det inte håller tätt vid ett eventuellt stopp i ledningen.

Element uppallad med en tråkloss.

Kontakt med rörmokare rekommenderas för åtgärd/konsultation.
