Besiktningssprotokoll

Anticimex Försäkringsbesiktning i samarbete med Fastighetsbyrån

Fastighetsbeteckning: Sillebotten 1:55	
Fastighetsadress: Sillebotten Strandvillan 1	
Postnummer: 672 95	Ort: Årjäng

Besiktningdatum: 2025-03-03	Protokollnummer: 68857986
Temperatur: 4 °C	Väderlek: Klart
Tekniker: Peter Karlsson	
E-post: Peter.Karlsson@anticimex.se	
Kontor: Karlstad	
Närvarande: Fastighetsägare

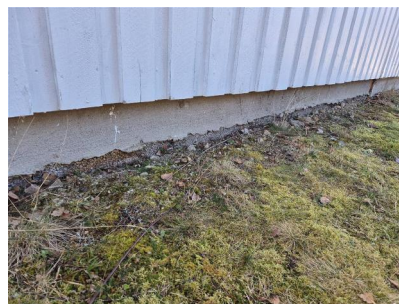
Sprickor finns i sockel.

Detta kan leda till fukt- och frysskador i konstruktionen.

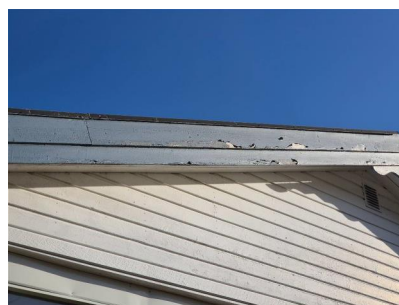
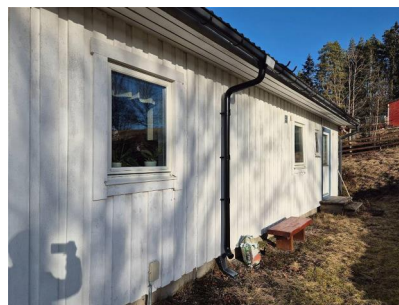
Enstaka panelbrädor har mindre rötskador.
Fasadpanelen är i behov av målning/underhåll.

Fasadbeklädnad och träkonstruktioner där målningsbehov finns riskerar att få fukt- och rötskador på grund av sämre vattenavvisande förmåga. För att öka livslängden på fasadbeklädnaden rekommenderas målning och underhåll. I samband med ommålning rekommenderas att de rötskadade panelbrädorna byts ut.

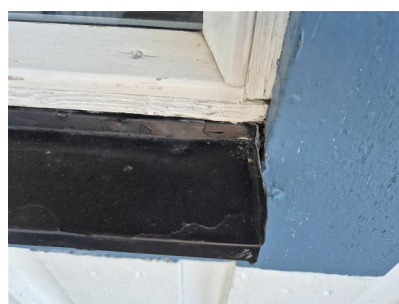
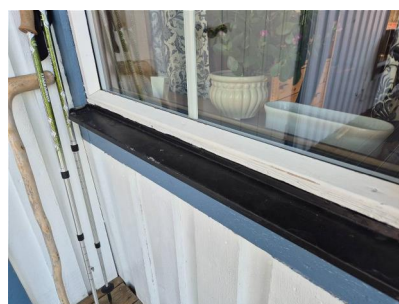
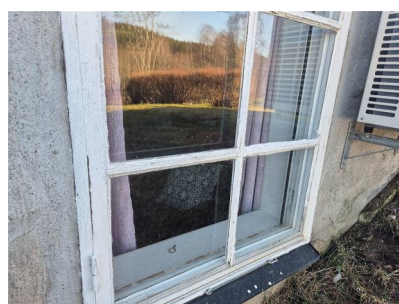
⚠ Fönsterbleck är otäta vid infästningar, vissa fönster har underhållsbehov.

Eftersom fönsterblecken är otäta finns risk att vatten rinner in i väggen vilket i sin tur kan leda till fuktskador i väggkonstruktionen.

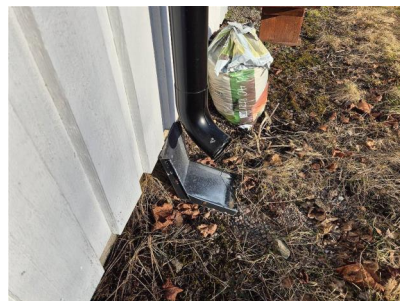
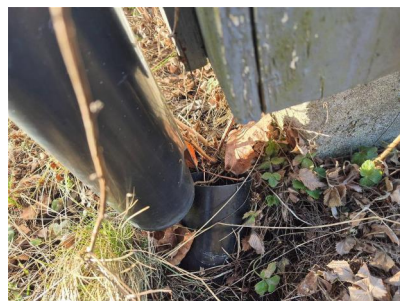
Stuprör är inte anslutet till markledning.

Stuprör som inte är anslutet till markledning kan medföra en ökad fuktbelastning på grundmur/sockel som i sin tur kan leda till fuktrelaterade skador.

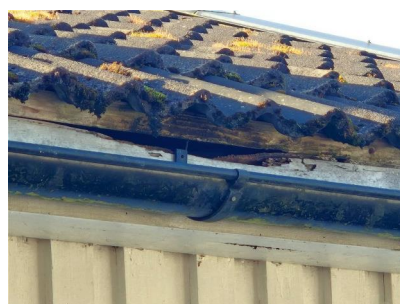
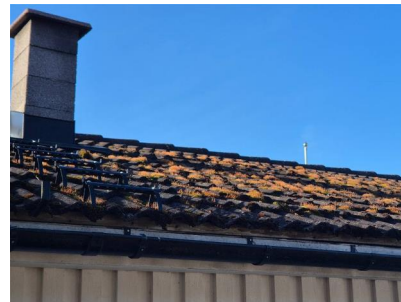
Yttertaket är äldre och skador finns - se bilder.

Mossa finns på takpannorna och underlagstaket består av träfiberskivor.

Vi rekommenderar kontakt med takentreprenör för omläggning av yttertaket. I samband med takreoveringen bör angränsande konstruktioner kontrolleras för att upptäcka eventuella följdskador.

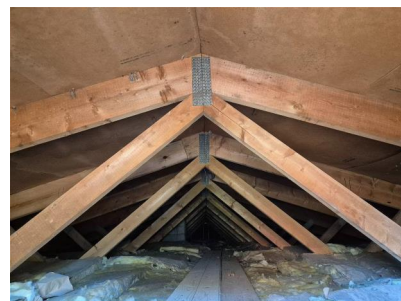
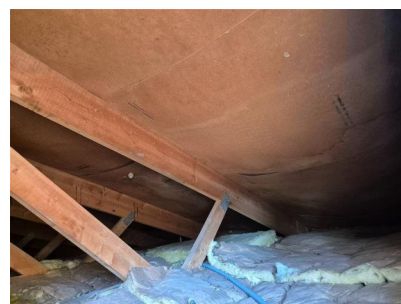
Fuktkvoter uppmättes i takstolar och underlagstak till mellan 12-14% Risk för mikrobiell tillväxt inträffar vid 75% relativ luftfuktighet vilket motsvarar 17% fuktkvot i furuvirke. Observera att fuktigheten på vinden ändras över säsongen, fuktigast är det vindtertid.

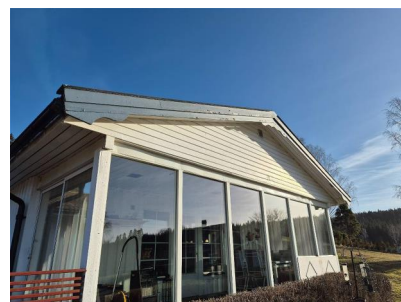
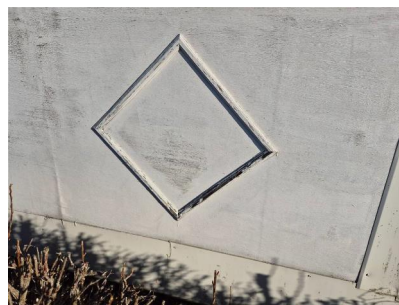
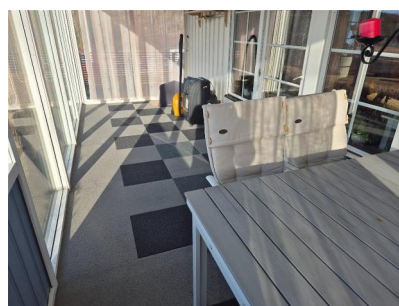
Utvändiga, målade trädetaljer har underhållsbehov.

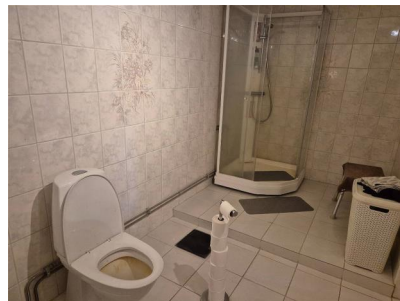
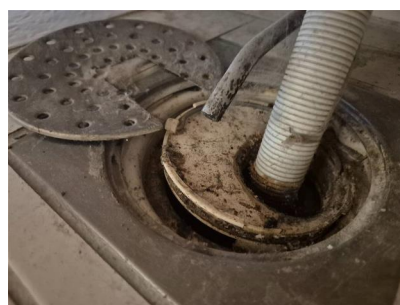
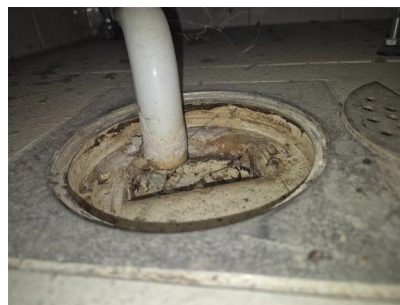
⚠ Klämring finns inte i golvbrunnarna och tätskikt/brunnsmanschett går ej att fastställa.

Avsaknad av klämring i golvbrunn medför att vatten kan tränga ner i omkringliggande konstruktioner med fuktskador som följd. Detta kan i sin tur leda till mikrobiella skador (angrepp av mikroorganismer). Utrymmet misstänks vara utan tätskikt.

Sammantaget finns en stor risk för fuktskador i under-och intilliggande konstruktioner.

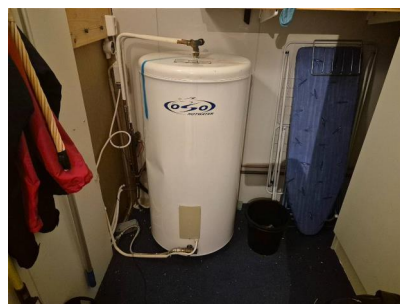
Ej fuksäker golvbeklädnad (matta).

Detta är en olämplig golvbeklädnad då läckage från varmvattenberedaren kan leda till fuktskador i under-och intilliggande konstruktion.

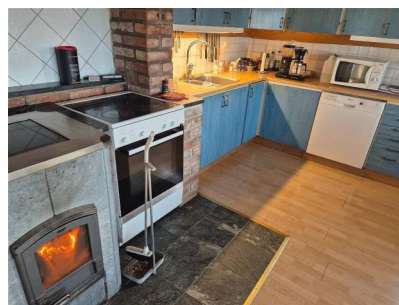
Droppskydd finns ej under kyl, under diskmaskinen eller i diskbänkskåp och avloppsslangen till diskmaskinen är skarvad och saknar upphängningsbygel.

Sammantaget finns en ökad risk för fuktskador vid läckage.

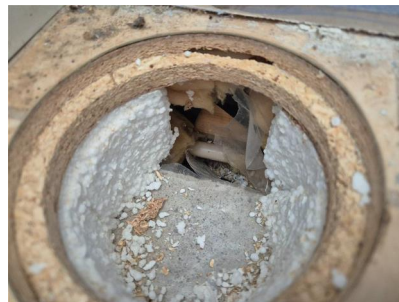
Vid kontroll av golvkonstruktion som utfördes i befintligt hål i sovrum 2 mot yttervägg uppmättes fuktvärden under kritisk nivå för mikrobiell tillväxt och normal lukt upplevdes.

Grundläggningen består av en betongplatta på mark utan underliggande isolering och med ett flytande golvspånskiva på en cellplastisolering. Fuktkvoten uppmättes till 14 % i ytterväggssyll.

Flytande golvkonstruktion och eventuella väggssyllar riskerar att drabbas av fuktskador på grund av naturlig fuktpåverkan om fuktskyddet är bristfälligt utfört alternativt saknas. Fuktvandring kan ske från marken genom betongen till organiskt material genom så kallad kapillärsugning och diffusion, vilket kan leda till skador med lukt av mikrobiell karaktär. Om väggssyllarna är tryckimpregnerade kan även en kemisk lukt förekomma.

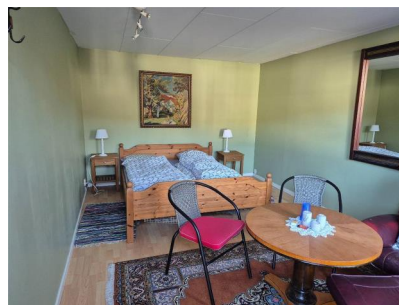
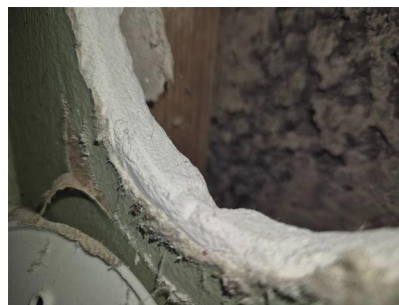
Laminatgolv lagd på överisolerad betongplatta. Påreglade väggar under marknivå.

Kontroll av konstruktion och fuktmätning utfördes i befintligt hål i nord/östra vägg i golv/väggvinkel.

Fuktkvoter uppmättes i regel dikt an källaryttervägg samt i undersida golv till över 25% Risk för mikrobiell tillväxt sker vid en relativ fuktighet vid 75% vilket motsvarar 17% fuktkvot i furuvirke. En mikrobiell lukt noterades i kontrollhål.

Jag rekommenderar en fördjupad undersökning för en vidare bedömning av orsak och omfattning av ovan nämnda noteringar samt lämpliga åtgärder.

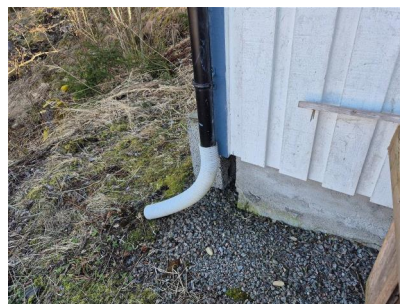
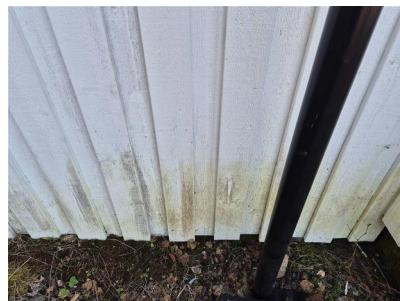
Stuprör avslutas nära husliv.

Stuprör som avslutas intill husliv (ovan mark) kan medföra en ökad fuktbelastning på grundmur/sockel med fuktrelaterade skador som följd.

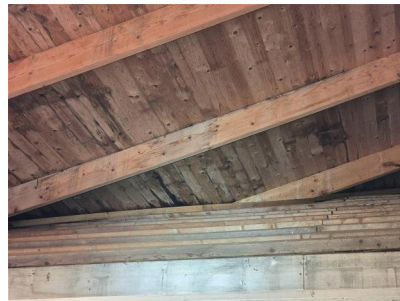
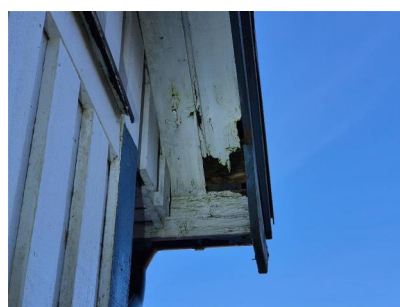
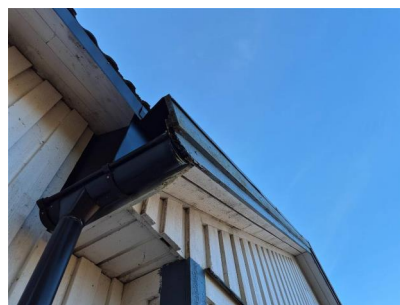
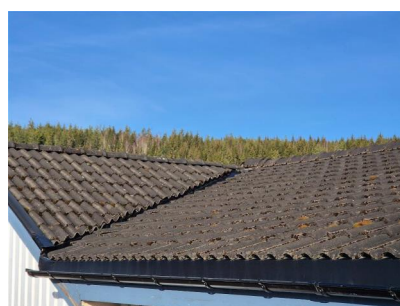
Yttertaket är äldre, viss mängd mossor finns.
Underlagstaket är fuktpåverkat och via carport kan man notera
fuktrelaterade skador.
Vattbrädor/vindskivor är lokalt rötskadade.

Jag rekommenderar en fördjupad undersökning och kontakt med behörig
takentreprenör för bedömning.

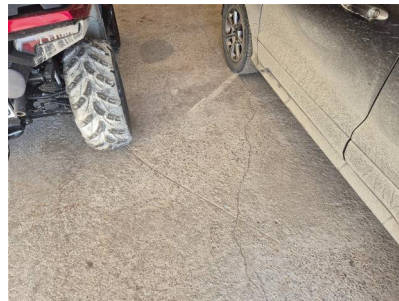
Lokala sprickor finns i betonggolvet.
