Besiktningssprotokoll

Anticimex Försäkringsbesiktning i samarbete med Fastighetsbyrån

Fastighetsbeteckning: Björkudden 1	
Fastighetsadress: Karlsrovägen 4	
Postnummer: 182 53	Ort: Danderyd

Försäkringsbesiktning

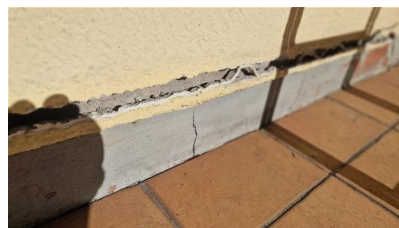
Utvändigt / Sockel/ terrass/ uterum

Sprickor finns i sockeln på baksidan vid terrassen och uterummet, det noteras även att uterummet och terrassen lutar.

Vi rekommenderar en fördjupad undersökning för att bedöma orsak och omfattning.

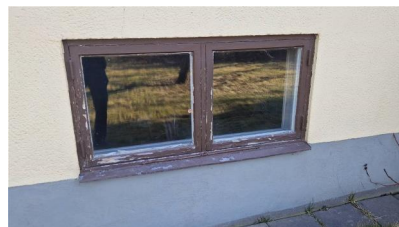
Utvändigt / Fönster/ Dörrar

Fönster och dörrar är i behov av målning/underhåll.

Fönster där målningsbehov finns riskerar att få fukt- och rötskador på grund av sämre vattenavvisande förmåga.

För att öka livslängden på fönster rekommenderas målning och underhåll.

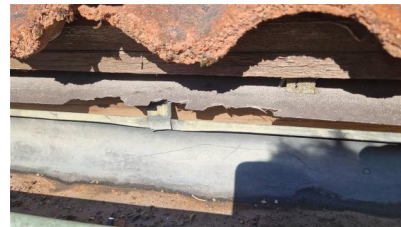
Utvändigt / Tak

Yttertaket är äldre.

- Pappen börjar vittra sönder i nederkant på taket, inget fotplåt är monterad.
- En skiva sitter löst på taksprånget.
- Vindskivor och takfot är i behov av målning.

Takpannor, plåtdetaljer och underlagspapp har enligt vår bedömning en begränsad livslängd. Eftersom husets taktäckning är äldre har det ett minskat motstånd mot vatteninträngning. Detta i sin tur kan leda till fuktskador på träläkt och vidare ner i underliggande konstruktioner.

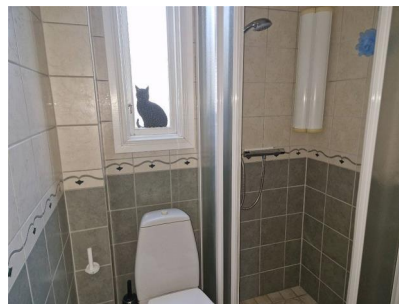
Entréplan / Dusch/Toalett

⚠ Våtutrymmet har äldre yt-/tätskikt.

Eftersom funktionen, som innebär att ytskiktet/tätskiktet ska vara vattentätt, kan vara nedsatt finns en ökad risk att vatten tränger igenom ytskiktet/tätskiktet med vattenskador i omkringliggande konstruktioner som följd.

Fuktindikering i utrymmet gav inga onormala fuktindikationer.

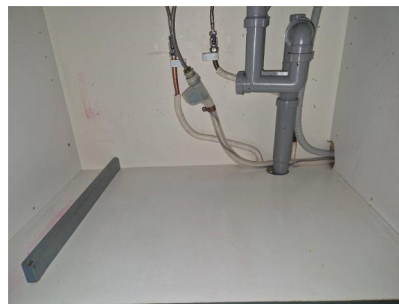
Entréplan / Kök

⚠ Fuktskydd saknas i diskbänksskåp.

Utan fuktskydd är det svårt att upptäcka läckage från rörledningar. Vatten kan då tränga in i omkringliggande konstruktioner och orsaka fuktskador.

För att upptäcka eventuella läckage, installera ett fuktskydd.

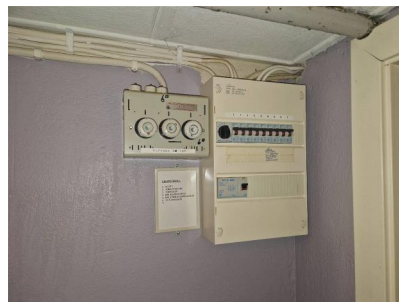
Källarplan / Hall

Jordfelsbrytare finns installerad i el-centralen.

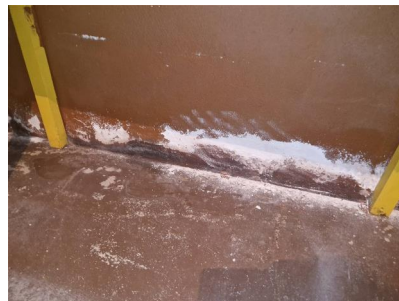
Källarplan / Kallförråd

Puts och färgsläpp finns på väggar, se anmärkning källarplan allmänt.

Puts- och färgsläpp finns på några källarväggar.

Puts- och färg som släppt från underlaget invändigt på källarytterväggarna är ett tecken på att källarens utvändiga fuktskydd inte längre fungerar tillfredsställande.

För att åtgärda detta måste källarens utvändiga fuktskydd förbättras. Läs Anticimex faktablad om källare för tips och råd.
