**Fastighetsuppgifter**

Uddared 1:270

Hjortronvägen 2

| Uppdragsnummer | O27431 |

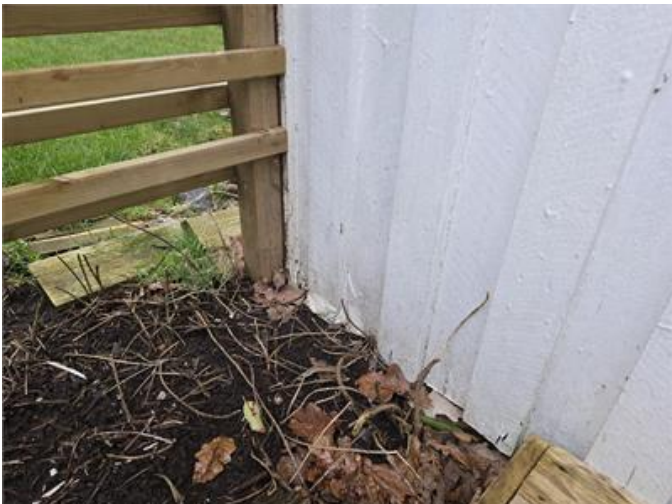
| Besiktningsresultat | | | | | |
|---|---|---|---|---|---|
| | | | X | | Träpanel avslutas mot marken, på hörn åt framsidan och det noteras rötskador i dessa. Det rekommenderas att de skadade brädorna byts ut. I samband med detta kontrolleras bakomliggande konstruktioner. |

Hörn där panel ligger an mot mark och är rötskadad.

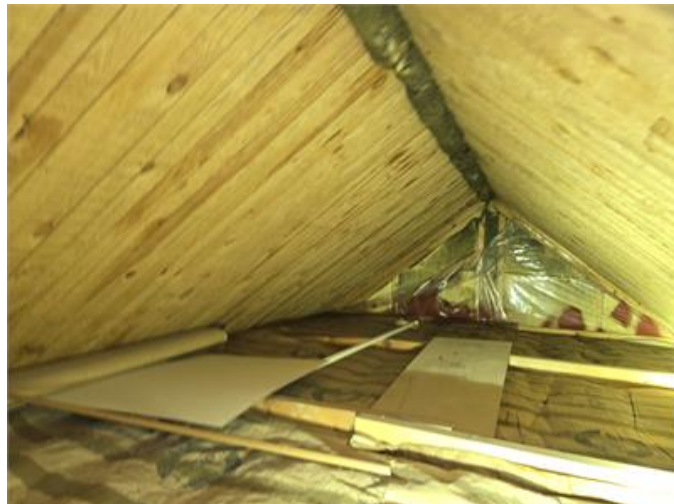
Nockvind, överblick.

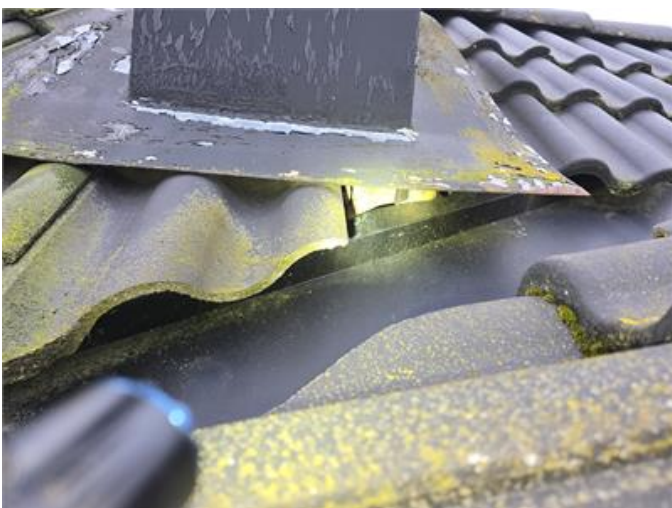
Exempel plåthuv på yttertak.

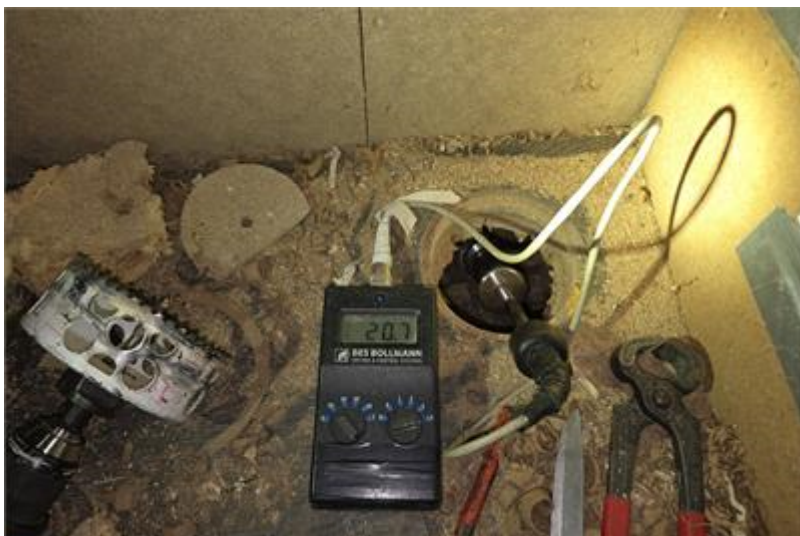
| Konstruktionsuppbyggnad | Träbjälklag med blindbotten av asfaboard och mineralisolering. Det noteras en plastfolie på marken. Ytterväggssyll är träskyddsbehandlad. |

Fuktkvoten uppmättes till ca 20-21% i bjälklaget. Vid upptag av provhål upplevs en unken lukt från krypgrunden.

Då förhöjda fuktkvotsvärden uppmätts och en avvikande lukt upplevts rekommenderas det att besiktningen kompletteras med en vidare undersökning av en fackman för att kontrollera orsak/omfattning samt lämpliga åtgärder.

Grunden har ingen inspektionslucka, det anses viktigt att sådan tas upp så att grunden kan besiktigas.
