# Besiktningsprotokoll

Anticimex Försäkringsbesiktning i samarbete med Fastighetsbyrån

| Fastighetsadress:<br>Tunvägen 3 | |

| Besiktningsdatum:<br>2025-03-27 | Protokollnummer:<br>68937612 |

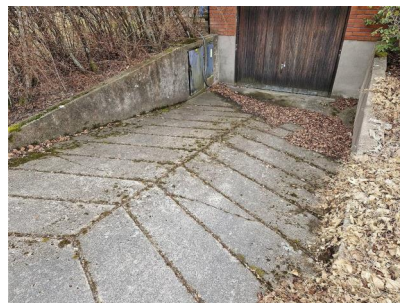
Marken lutar mot huset.

Detta innebär en ökad fuktbelastning mot grunden vilket i sin tur kan orsaka fuktskador i huset.

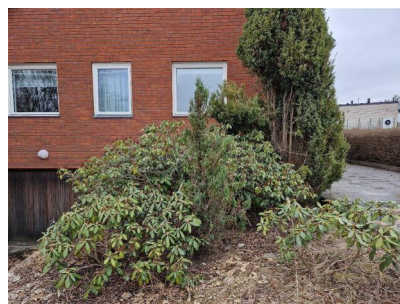
Växter finns i anslutning till grundmur.

När det finns rabatter och växter nära grundmuren finns risk att fukt stannar kvar i väggarna. Detta kan i sin tur orsaka invändiga fuktskador. Växternas rötter kan också skada grundmuren och sätta dräneringsledningen ur funktion.

Området närmast huset rekommenderas att vara fritt från växtlighet.

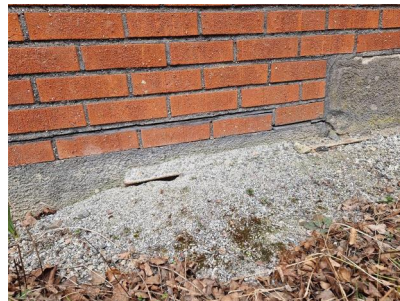
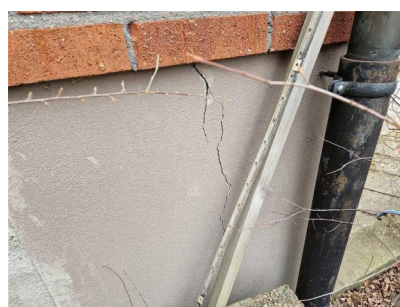
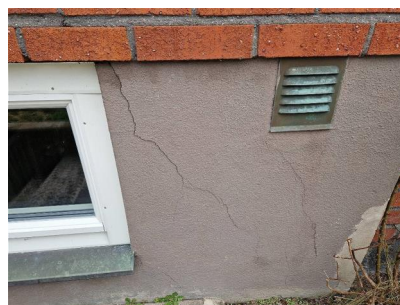
Sprickor finns i sockel.

Vi rekommenderar en fördjupad undersökning för att bedöma orsak och omfattning.

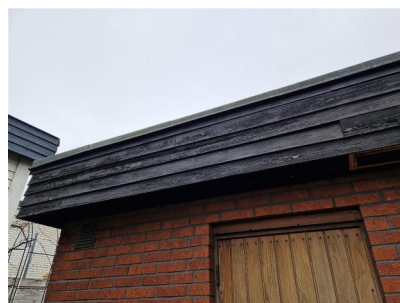
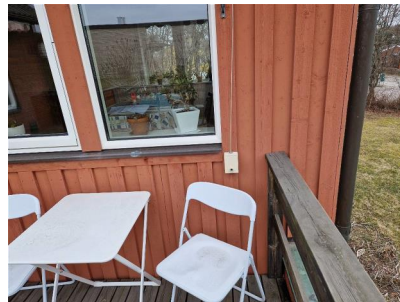
Fasadpanelen på utbyggnad och taksarg på garage är i behov av målning/underhåll.

Fasadbeklädnad och träkonstruktioner där målningsbehov finns riskerar att få fukt- och rötskador på grund av sämre vattenavvisande förmåga. För att öka livslängden på fasadbeklädnaden rekommenderas målning och underhåll.

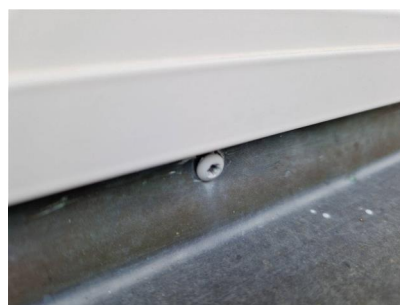
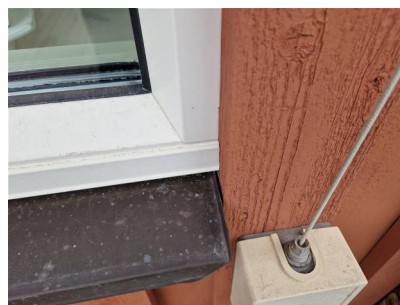
Fönsterbleck är otäta vid infästningar.

Eftersom fönsterblecken är otäta finns risk att vatten rinner in i väggen vilket i sin tur kan leda till fuktskador i väggkonstruktionen.

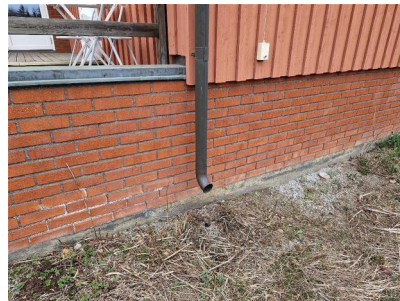
Stuprör avslutas nära husliv.

Stuprör som avslutas intill husliv (ovan mark) kan medföra en ökad fuktbelastning på grundmur/sockel med fuktrelaterade skador som följd.

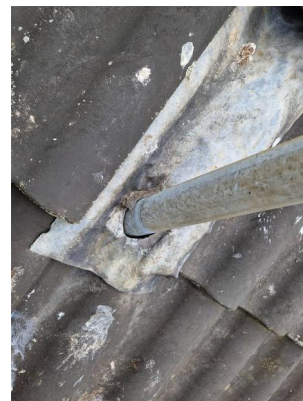
Otättheter finns vid genomföringar för antenn. Se vidare under Vind.

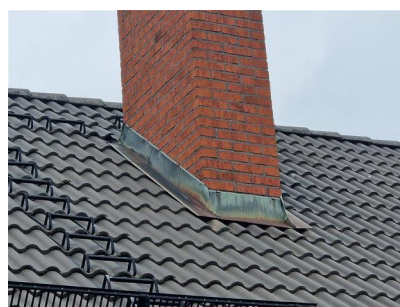
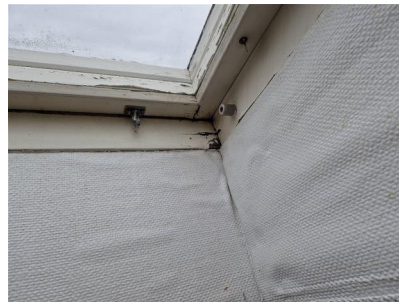
Äldre plåtdetaljer på yttertaket är inte utbytta i samband med takrenoveringen.

Nockband saknas.

Ett par takpannor glipar.

Äldre takfönster med spår av fukt på insidan.

Detta kan leda till fuktskador i bakomliggande konstruktioner.

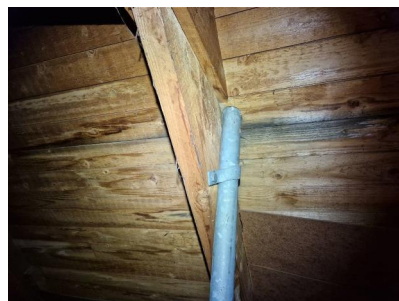
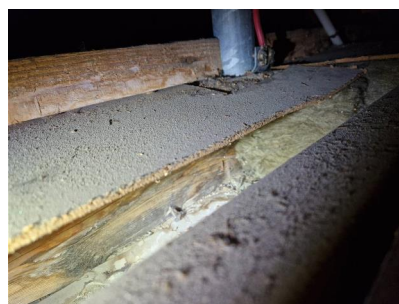
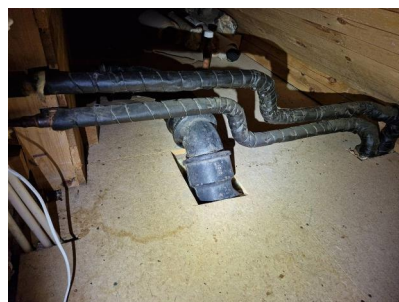
Vindsutrymmet motnock kunde inte besiktas i sin helhet eftersom landgångar saknas.

Fuktfläckar finns runt genomföring för antenn och fuktfläckar finns i bjälklag under.

På sidovind noteras äldre fuktfläckar på golv.

Vid kontroll av vinden uppmättes fuktvärden under kritisk fuktnivå för mikrobiell tillväxt och en normal lukt upplevdes.

Fuktkvoten i underlagstak/takbjälkar uppmättes till 9 %.

Risk för mikrobiell tillväxt föreligger om den relativa fuktigheten (RF) i den omgivande luften är över 75 % vilket i furuvirke motsvarar en fuktkvot (FK) på 17 %.

Vi rekommenderar en fördjupad undersökning för att bedöma orsak och omfattning.

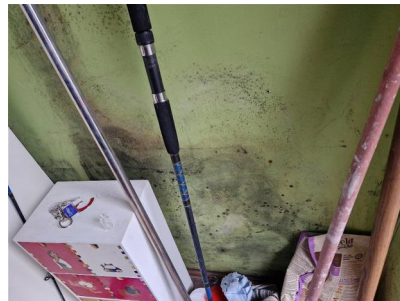
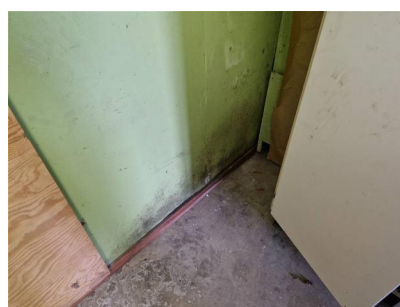
Missfärgning finns på vägg/tak  
Mikrobiell påväxt finns på väggar.

Fuktkvoten uppmättes till 17,6% i träkonstruktioner.

Risk för mikrobiell tillväxt föreligger om den relativa fuktigheten (RF) i den omgivande luften är över 75 % vilket i furuvirke motsvarar en fuktkvot (FK) på 17 %.

Vi rekommenderar en fördjupad undersökning för att bedöma orsak och omfattning.

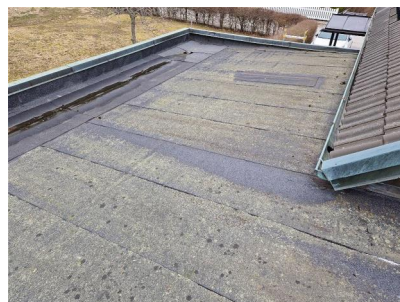
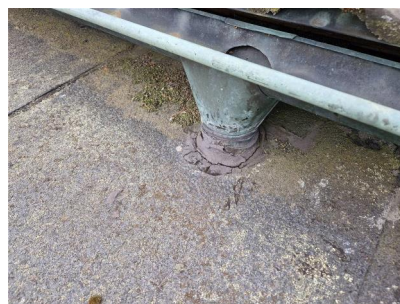
Takpappen är äldre.  
Lågpunkter finns där vatten blir stående.  
Genomföring har tätningsbehov.

Tätskiktet på ett platt/låglutande tak har enligt vår bedömning en begränsad livslängd. Eftersom takpappen är äldre har det ett minskat motstånd mot vattengenomträngning. Detta i sin tur kan leda till att takkonstruktionen drabbas av fuktskador.

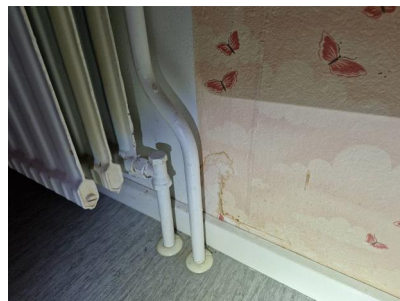
Väggen har fuktfläckar.

Fuktfläckar kan bero på olika saker, och kan vara ett tecken på en tidigare eller en pågående fuktskada.

Vid besiktningstillfället var dessa torra.

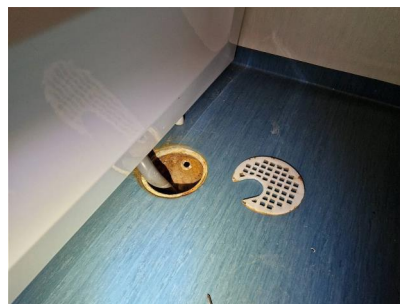
Utrymmet är i behov av renovering.  
Gjutjärnsbrunnen är rostangripen.  
Plastmatta har släppt runt golvvbrunn.  
Väggskarvar glipar.

Utrymmet är äldre och har passerat tiden för sin tekniska livslängd.

Renovering av utrymmet rekommenderas. Kontakta en behörig våtrumsentreprenör för en renovering. I samband med renoveringen bör omkringliggande konstruktioner kontrolleras för att upptäcka eventuella följdskador.

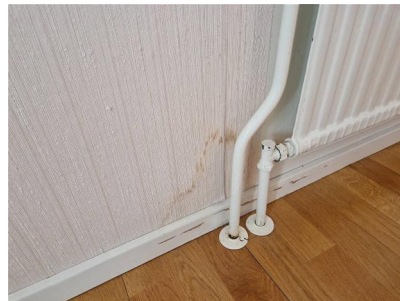
Väggen har fuktfläckar.

Fuktfläckar kan bero på olika saker, och kan vara ett tecken på en tidigare eller en pågående fuktskada.

Vid besiktningstillfället var dessa torra.

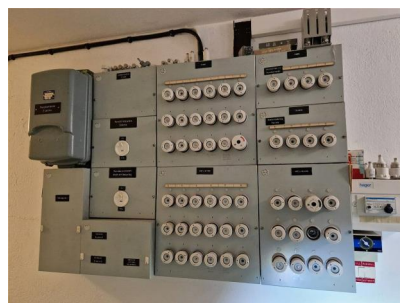
Elanläggningen i huset är äldre.

Kontakta en elektriker för kontroll och åtgärd.
