Besiktningssprotokoll

Anticimex Försäkringsbesiktning i samarbete med Fastighetsbyrån

Fastighetsbeteckning: Ed 4:23	
Fastighetsadress: Viksvägen 3	
Postnummer: 668 31	Ort: Ed

Försäkringsbesiktning

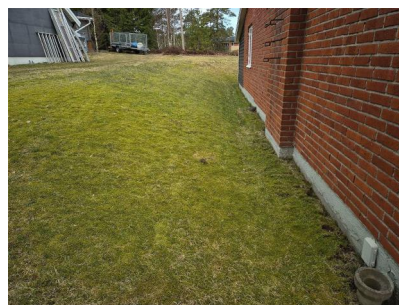
Utvändigt / Markförhållanden

Marken lutar mot huset.

Detta innebär en ökad fuktbelastning mot grunden vilket i sin tur kan orsaka fuktskador i huset.

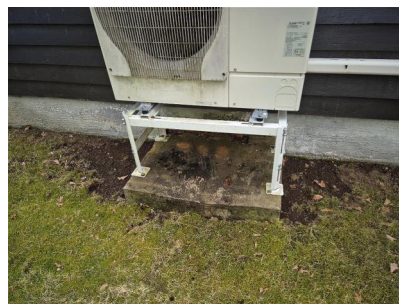
Utvändigt / Sockel

Kondensvatten från luftvärmepumpens utedel leds inte bort från husgrunden.

Detta medför ökad risk för att vatten tränger in i anslutande konstruktioner, vilket i sin tur kan leda till fuktrelaterade skador. Observera att besiktning av byggnadens värmesystem eller värmepumpen inte har ingått i uppdraget.

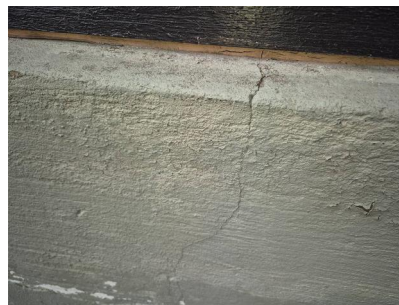
Sprickor finns i sockel.

Dessa bedöms inte ha lett till bakomliggande skador.

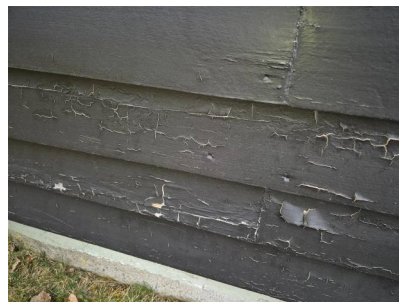
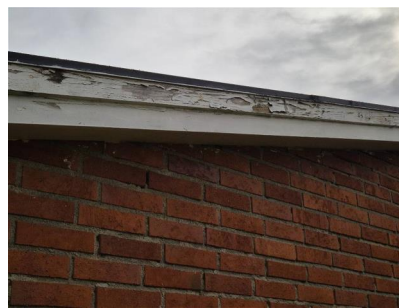
Utvändigt / Fasad

Fasadbeklädnaden och vindskivor har färgsläpp och torrsprickor.

Fasadbeklädnad och träkonstruktioner där målningsbehov finns riskerar att få fukt- och rötskador på grund av sämre vattenavvisande förmåga.

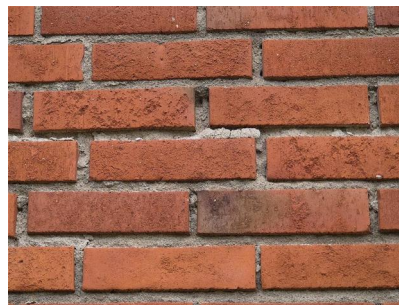
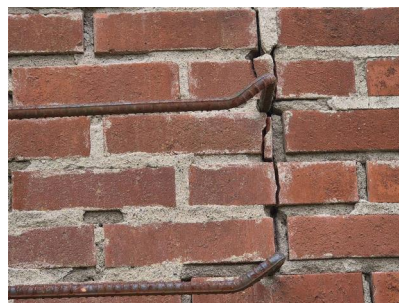
Bruk har släppt mellan tegelstenar och spricka finns i skorstensmur.

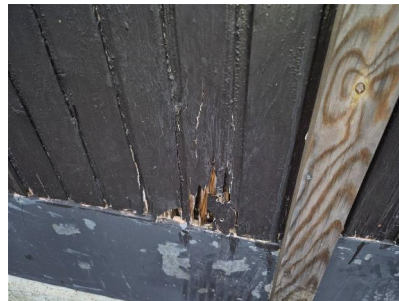
Utvändigt / Dörrar

Dörr är rötskadad och är trög att öppna.

De upptäckta skadorna kan bero på olika saker, exempelvis bristfälligt underhåll, målning, skruvar och beslag etc.

Vi rekommenderar en fördjupad undersökning för att bedöma orsak och omfattning.

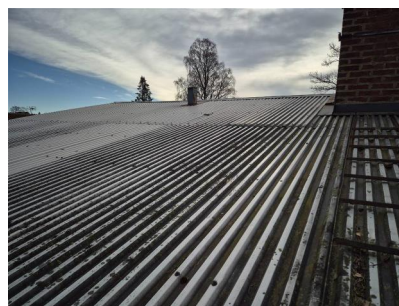
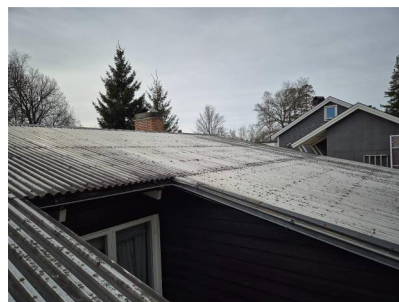
Utvändigt / Tak

Yttertaket är äldre. Taket är besiktat från stege och mark.

Takplåt, plåtdetaljer och underlagstak har enligt vår bedömning en begränsad livslängd. Eftersom husets taktäckning är äldre har det ett minskat motstånd mot vatteninträning. Detta i sin tur kan leda till fuktskador på träläkt och vidare ner i underliggande konstruktioner.

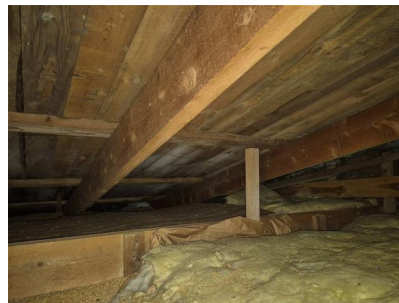
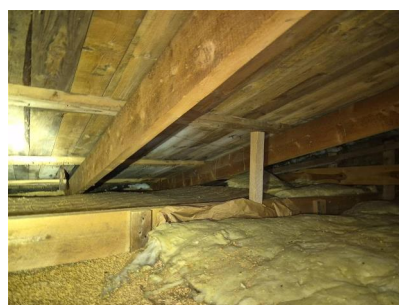
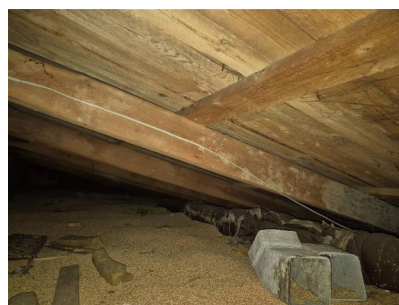
Utvändigt / Vind

Mikrobiell påväxt finns på underlagstaket.

Detta kan vara ett tecken på att vinden tillförs fukt inifrån bostaden. Observera att besiktning av bostadens ventilationssystem inte har ingått i uppdraget.

För att komma tillrätta med detta kan fuktillförseln inifrån bostaden behöva minskas. Det kan göras genom att ventilationen i bostaden förbättras samt att eventuella otätheter i vindsbjälklaget (tak-/väggvinklar, taklucka med mera) tätas. Läs Anticimex faktablad om uppvärmda vindsutrymmen för tips och råd.

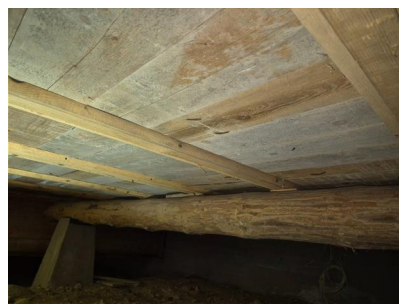
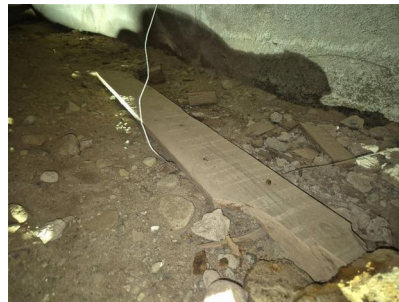
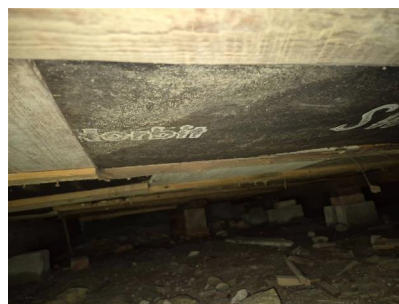
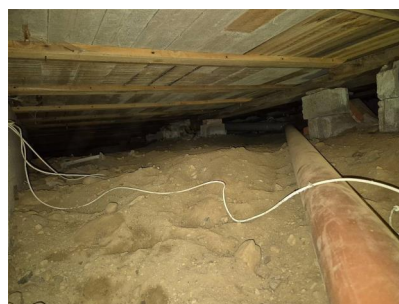
Utvändigt / Krypgrund

Vid kontroll av konstruktionen uppmättes fuktvärden över kritisk fuktnivå för mikrobiell tillväxt.

- Mindre mängd mikrobiell påväxt finns på trossbotten.
- Organiskt material finns på marken.
- Bjälklaget har olika isolering, spån och mineralull.

Uteluftsventilerade krypgrunder med bjälklag av organiskt material har ofta fuktskador på grund av naturlig fuktpåverkan. Detta kan resultera i mikrobiella skador.

Fuktkvoten uppmättes till 19 %. Gränsvärdet för mikrobiell tillväxt är 17% FK.

Vi rekommenderar en fördjupad undersökning för att bedöma orsak och omfattning.

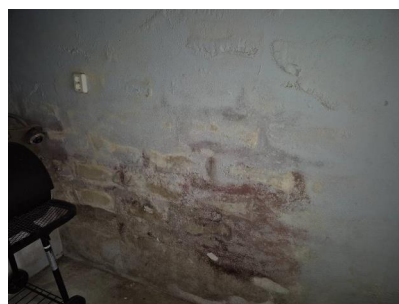
Utvändigt / Garage invändigt

Fuktbläckar finns i garaget på grund av utvändigt fuktpåverkan.

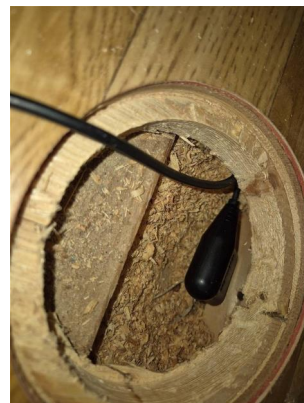
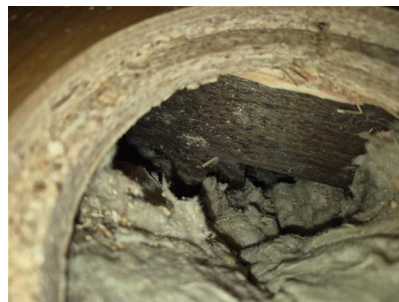
Entréplan / Allmänt

Kontroll av bjälklagets konstruktion där man kan se två typer av isolering (spå och mineralull) Kontroll utförd i allrum och sovrum.

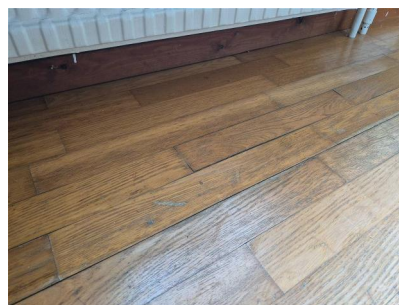
Entréplan / Allrum

Parkettgolv har rest sig på grund av att tidigare ägare har vattnat sina växter enligt nuvarande ägare.

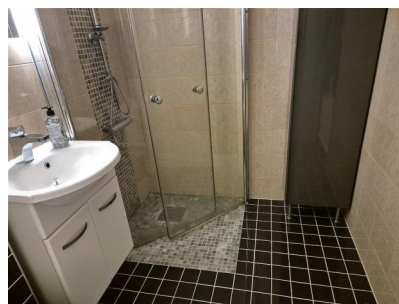
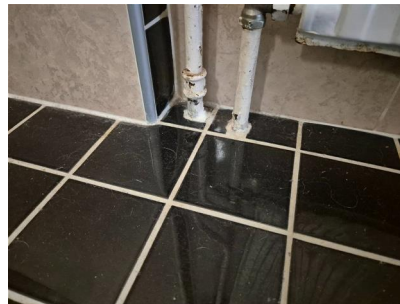
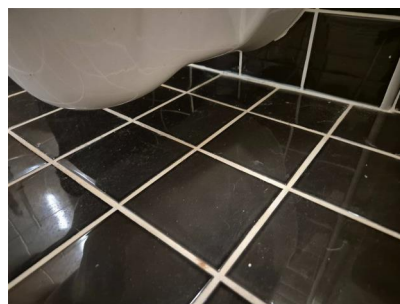
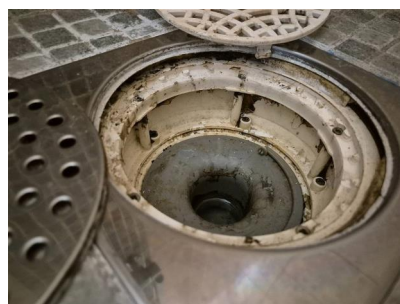
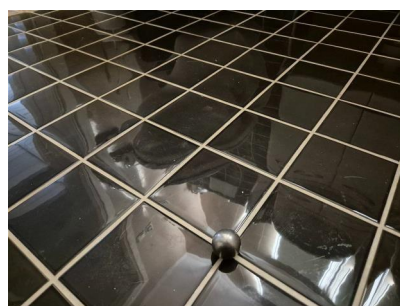
Entréplan / Dusch/Toalett

Rör genomföring finns i golv.
- Förhöjningsring finns i golvbrunn.
- Bristande fall på golvet.
- Dräneringshål saknas vid inbyggd wc.

Rör genomföringar i golvet medför en ökad risk för att vatten tränger ner i omkringliggande konstruktioner och orsakar fuktskador.

Normala fuktvärden indikerades mot klinker/kakel.

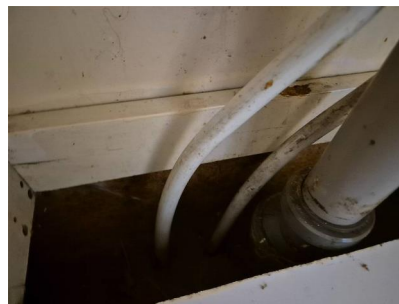
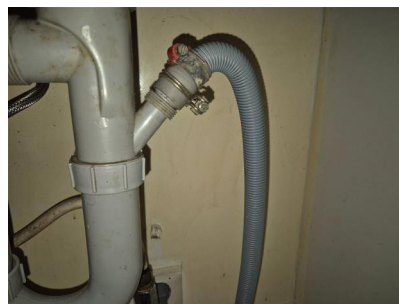
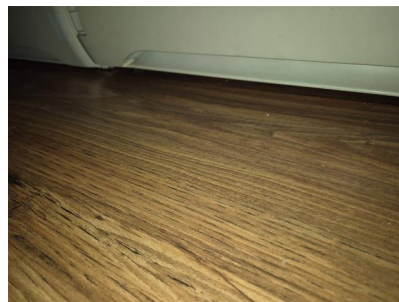
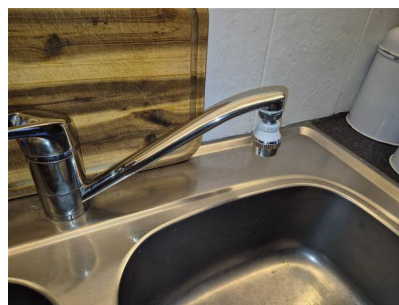
Entréplan / Kök

- ⚠ Fuktskydd saknas i diskbänksskåp och under vitvaror samt avloppslangen till diskmaskin saknar upphängningsbygel.
- Vridstopp saknas på blandare.
 - Avstängning till diskmaskin finns ej ovan diskbänk.

Utan fuktskydd är det svårt att upptäcka läckage från rörledningar. Vatten kan då tränga in i omkringliggande konstruktioner och orsaka fuktskador.

För att upptäcka eventuella läckage, installera ett fuktskydd.

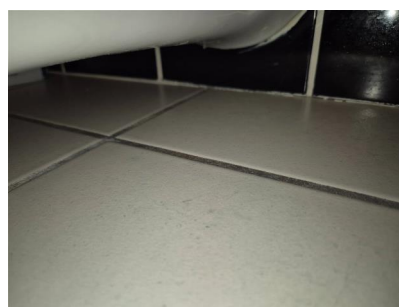
Entréplan / Toalett

✎ Klinker har släppt från underlaget ("Bom").
- Dräneringshål saknas vid inbyggd wc.

Felet som uppstått är att vidhäftningen mellan klinker och underlag har upphört. Sk "bom/ bomljud".

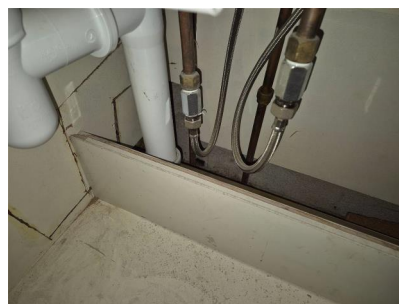
Entréplan / Kök

⚠ Fuktskydd saknas i diskbänksskåp.

Utän fuktskydd är det svårt att upptäcka läckage från rörledningar. Vatten kan då tränga in i omkringliggande konstruktioner och orsaka fuktskador.

För att upptäcka eventuella läckage, installera ett fuktskydd.

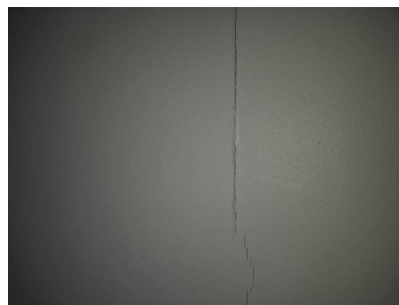
Entréplan / Sovrum 4

Spricka/or finns i vägg.

Dessa bedöms inte ha lett till bakomliggande skador.

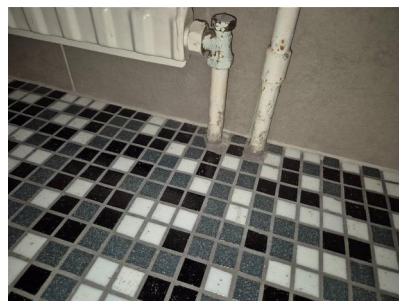
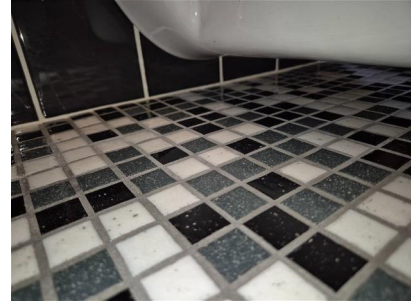
Entréplan / Dusch/Toalett

Rör genomföring finns i golv.
- Dräneringshål saknas vid inbyggd wc.

Rör genomföringar i golvet medför en ökad risk för att vatten tränger ner i omkringliggande konstruktioner och orsakar fuktskador.

Normala fuktvärden indikerades mot klinker/kakel.
