Knoten 9

Svartlösavägen 209

Uppdragsnummer	A32202
Besiktningsdatum	2025-03-27
Besiktningföretag	OBM Byggnadsmiljö AB
Besiktningförrättare	Daniel Nilsson
Närvarande	Säljare
Giltig till och med	2026-03-27

Bilaga 1 för kontroll av valda konstruktioner

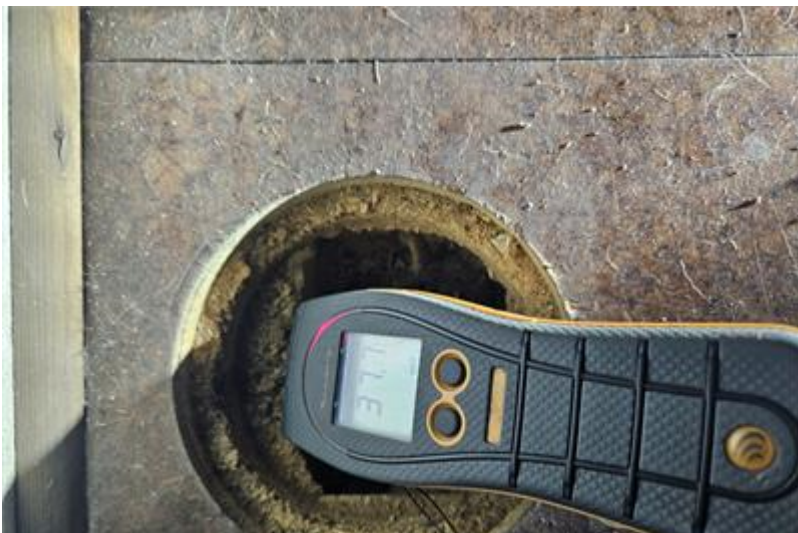
Byggnadsdel	Uppreglat golv
Konstruktionsdel	Groventré
Konstruktionsuppbyggnad

I regel uppmättes en Fuktkvot (FK) på ca 38%. Det kritiska gränsvärdet för mikrobiell tillväxt brukar anges till ca 15-17% fuktkvot (FK) eller ca 70-75% i relativ luftfuktighet (RF).

Åtgärd bedöms föreligga, exempelvis med att ersätta den uppreglade konstruktionen med en mer lämpad variant typ klinker, ventilerat golv o.s.v.
