Uttran 1:445

Engwalls väg 14

| Uppdragsnummer | A32201 |
| Besiktningsdatum | 2025-03-27 |

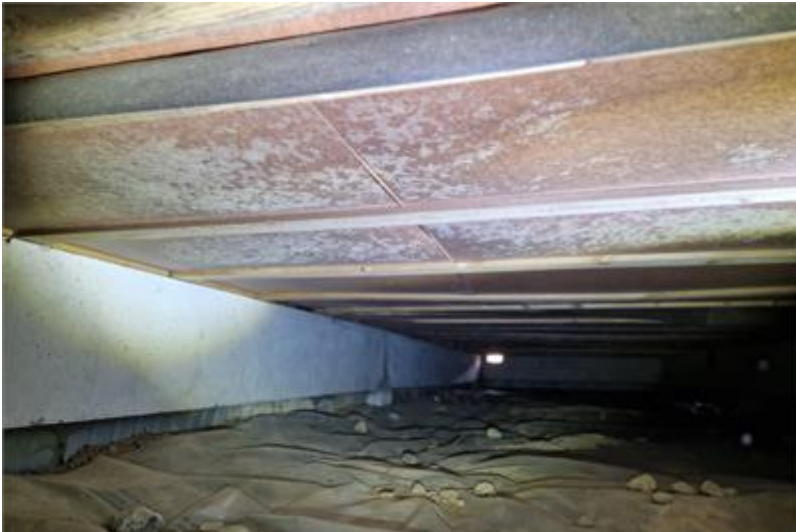
| Konstruktionsuppbyggnad | Bjälklag av träkonstruktion. Blindbotten av masonitskivor. Markbädden plastad. |

Det kritiska gränsvärdet för mikrobiell tillväxt brukar anges till ca 15-17% fuktkvot (FK).

FK i aktuell krypgrund uppmättes till 11% och ingen avvikande lukt upplevdes i utrymmet. Dock noterades mikrobiell påväxt delvis på blindbottenskivor.

En vidare kontroll bör utföras för konstatera orsaken till och omfattningen av detta samt för att se om åtgärder behöver vidtas.
