# Besiktningsprotokoll

Anticimex Försäkringsbesiktning i samarbete med Fastighetsbyrån

| Fastighetsadress:<br>Fornbo Karljohansvägen 68 | |

| Besiktningsdatum:<br>2025-03-26 | Protokollnummer:<br>68933803 |

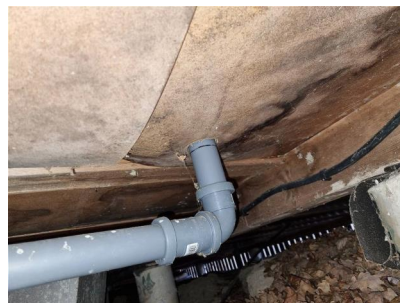
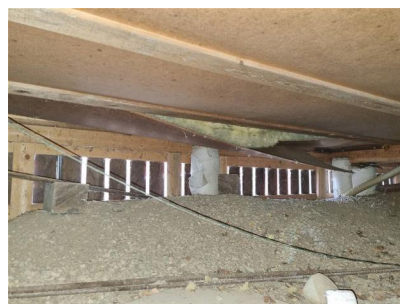
Fuktfleck och formförändring på bjälklagsskiva runt avloppsrör.

Blindbottensskivan har släppt från blindbotten.

Då denna observation gjordes under duschrummet samt att duschrummet är äldre så rekommenderar jag att en badrums entreprenör kontaktas för en vidare kontroll.

Vi rekommenderar en fördjupad undersökning för att bedöma orsak och omfattning.

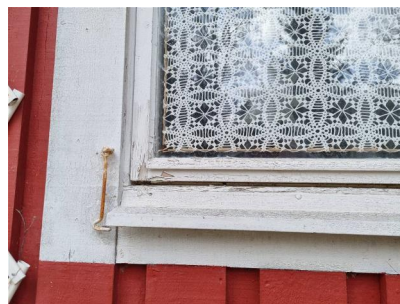
Torrspäckor finns på fönster.

Dessa bedöms inte ha lett till bakomliggande skador.

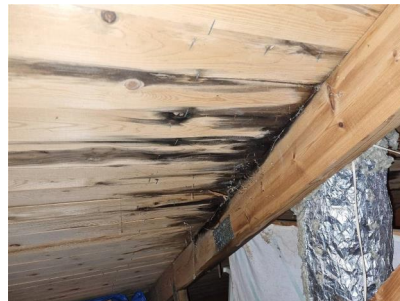
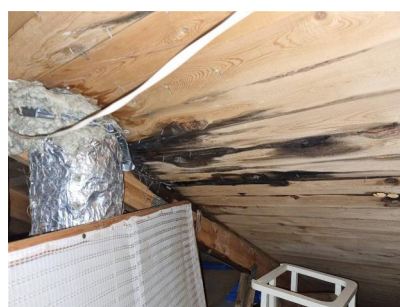
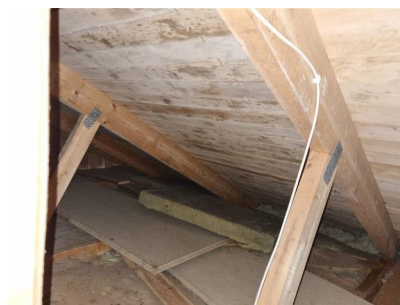
Fuktskada noterades på underlagstaket.

Vid kontroll av övriga vinden så noterades det mikrobiell påväxt på underlagstaket.

Trots att fuktmätningen gav fuktvärden under kritisk fuktnivå finns mikrobiell påväxt på underlagstaket. Detta kan vara ett tecken på att vinden tillförs fukt inifrån bostaden och/eller uteluften.

Fuktkvoten uppmättes till 13%.

Det finns risk för mikrobiell tillväxt om den relativa fuktigheten (RF) i den omgivande luften är över 75 %. I furuvirke motsvarar det en fuktkvot (FK) på 17 %.

Kontakta en tak entreprenör för kontroll samt ett åtgärdsförslag.

Vi rekommenderar en fördjupad undersökning för att bedöma orsak och omfattning.

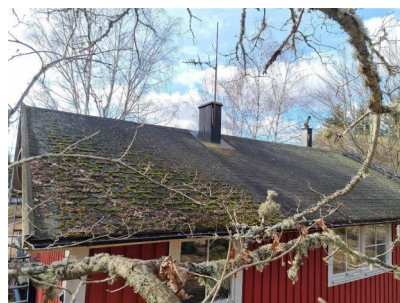
Yttertaket är äldre och fuktskador finns på vinden.

Vi rekommenderar kontakt med tak entreprenör för omläggning av yttertaket. I samband med takrenoveringen bör angränsande konstruktioner kontrolleras för att upptäcka eventuella följdskador.

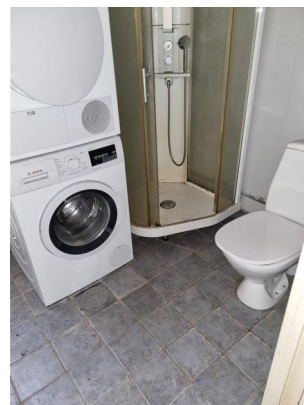
Våtutrymmet har äldre yt-/tätskikt och en befarad fuktskada noterades i plintgrunden.

Utrymmet är äldre och har passerat tiden för sin tekniska livslängd.

Renovering av utrymmet rekommenderas. Kontakta en behörig våtrumsentreprenör för en renovering. I samband med renoveringen bör omkringliggande konstruktioner kontrolleras för att upptäcka eventuella följdskador.

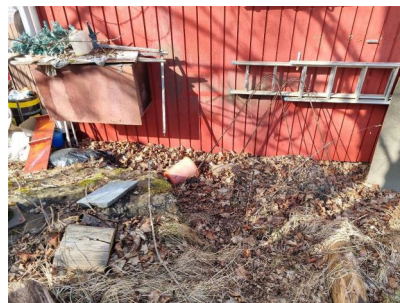
Avståndet mellan fasadbeklädnaden och marken är inte tillräckligt.

Eftersom fasadbeklädnaden avslutas för nära mark finns risk för att fukt från marken sugas upp i fasadpanelens nederkant. Detta kan orsaka fuktrelaterade skador i fasadbeklädnaden och bakomliggande konstruktioner.

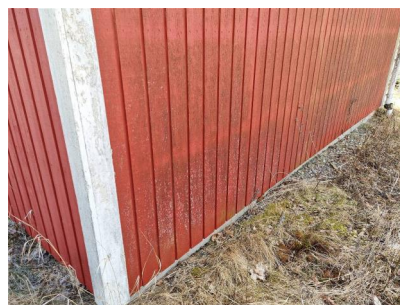
Fasadpanelen är i behov av målning/underhåll.

Fasadbeklädnad och träkonstruktioner där målningsbehov finns riskerar att få fukt- och rötskador på grund av sämre vattenavvisande förmåga. För att öka livslängden på fasadbeklädnaden rekommenderas målning och underhåll.

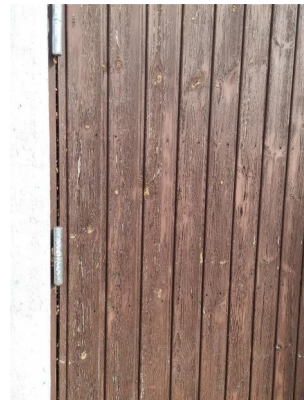
Torrspäckor finns på dörr.

Torrspäckor och färgsläpp medför ökad risk för fuktinfrängning vilket i sin tur kan leda till rötskador.
