# Besiktningsprotokoll

Anticimex Försäkringsbesiktning i samarbete med Fastighetsbyrån

| Fastighetsadress:<br>Kjellbergska vägen 18A | |

| Besiktningsdatum:<br>2025-03-21 | Protokollnummer:<br>68815655 |

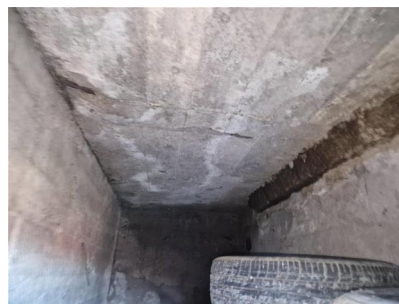
Entrétrappan är motgjuten mot huset.

Eftersom trappan är motgjuten mot huset finns risk att vatten tränger in i anslutande konstruktioner vilket i sin tur kan leda till fuktrelaterade skador.

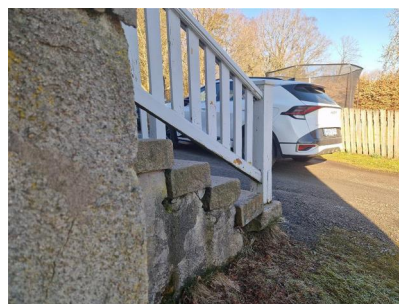
Sprickor finns i sockel och trappor samt att träräcken har underhållsbehov.

Dessa bedöms inte ha lett till bakomliggande skador.

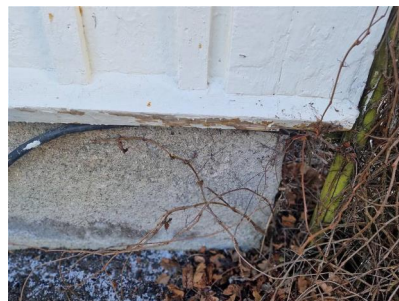
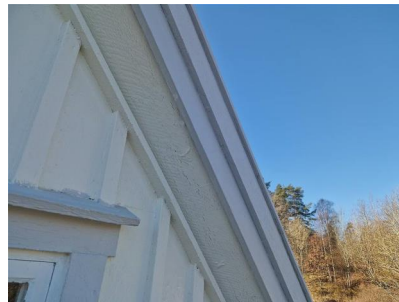
Trädetaljer är i lokalt behov av målning/underhåll på bl.a. solbänken, vidare noteras att färgen inte täcker helt på bl.a. nederkant vindskena

Fasadbeklädnad och träkonstruktioner där målningsbehov finns riskerar att få fukt- och rötskador på grund av sämre vattenavvisande förmåga. För att öka livslängden på fasadbeklädnaden rekommenderas målning och underhåll.

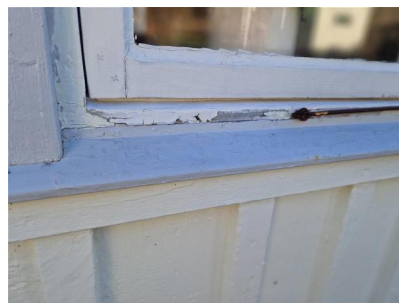
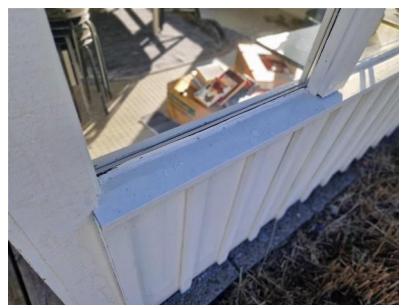
Vissa fönster är i behov av målning/underhåll.

Fönsterbågar och fönsterkarmar där målningsbehov finns riskerar att få fukt- och rötskador på grund av sämre vattenavvisande förmåga.

Ett fönsterglas i matsal är trasigt. Byte rekommenderas. Uterummets fönster står i enklare karmar vilket ökar risk för fuktskador i främst nederkant av fönstrets träkonstruktion.

För att öka livslängden på fönster rekommenderas målning och underhåll.

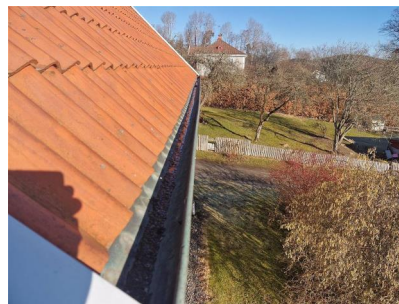
Vissa stuprör och hängrännor är äldre och hängränna mot öster lutar fel samt sitter löst.

När hängrännor har en felaktig lutning (bakfall) finns risk att regnvatten svämmar över vilket i sin tur kan leda till fuktskador på fasad och sockel.

Framtida åtgärd rekommenderas

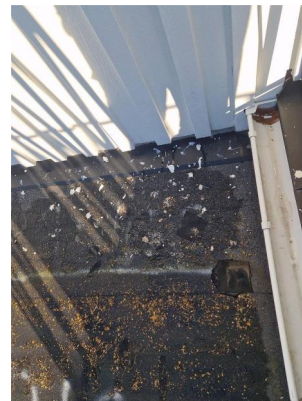
Takpappen ha ytsprickor och bedöms ha uppnått sin tekniska livslängd. Märken finns även från en tidigare solanläggning.

Vi rekommenderar att du kontakter en takläggare för en fördjupad undersökning för att bedöma orsak och omfattning och när taket ska läggas om.

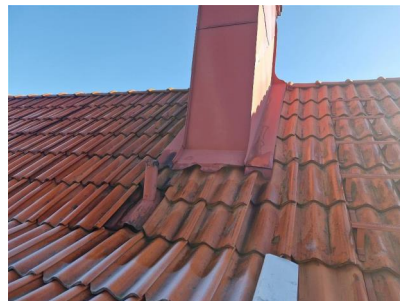
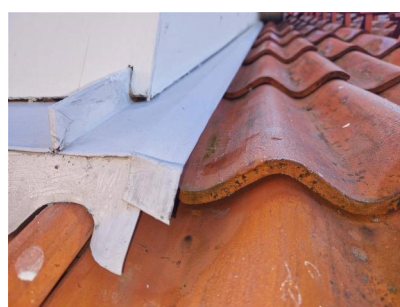
Äldre plåtdetaljer på yttertaket är inte utbytta i samband med takreningen samt att vinkelplåt på takkupan avslutas kort ut på taket.

Detta kan leda till fuktskador i bakomliggande konstruktioner. Kontakta en plåtslagare för kontroll och åtgärd.

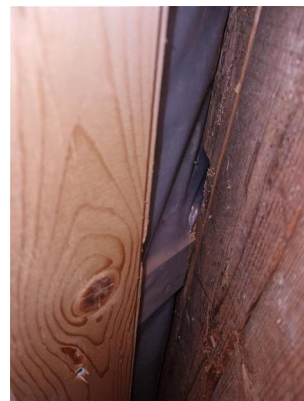
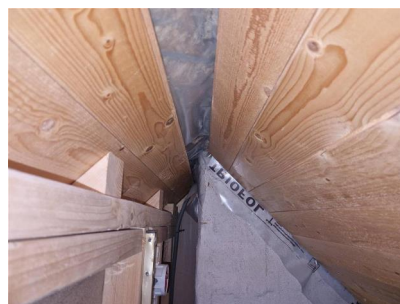
Otättheter finns mellan plastningen och takstolar samt runt murstock då dessa ej tejps.

Luftströmmar av bostadsluft kan genom springor och otättheter ta sig upp i konstruktionen. Dessa luftströmmar kan ta med sig fukt från bostaden som i sin tur kondenserar mot yttertaketets insida, vilket kan leda till fuktskador.

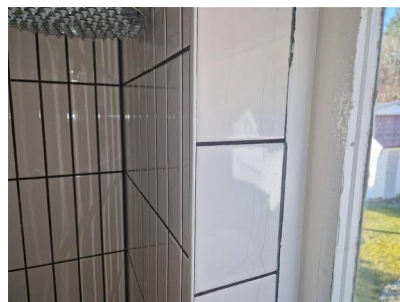
Fönster är olämpligt placerat.

Fönstrets placering i våtutrymmet utgör en risk för fuktskador i fönster- och väggkonstruktionen.

För att minska risken för fuktskador på fönster och väggkonstruktion rekommenderas att man skyddar fönstret mot vattenbegjutning.

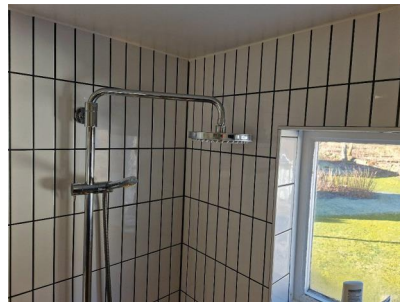
Normala fuktvärden indikerades mot klinker/kakel.

En viss fukt tränger alltid in bakom kakel/klinker via fogarna, detta är helt normalt och innebär inte att tätskiktet/ våtrumsisoleringen under kaklet/klinkern är bristfälligt eller ur funktion.

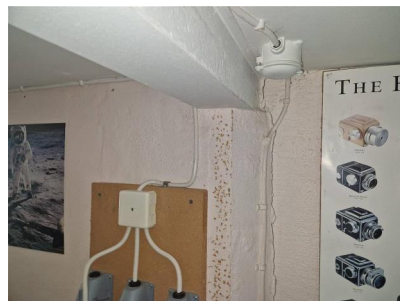
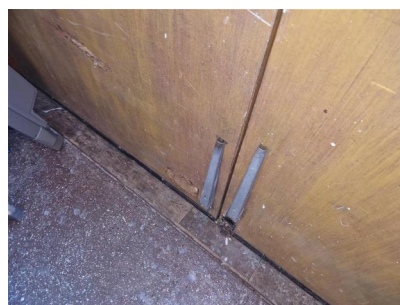
Spricka finns i grundmuren där förläggning av garaget skett. ses främst dom estetiskt. Vidare noteras mindre skador på garagedörrens insida.

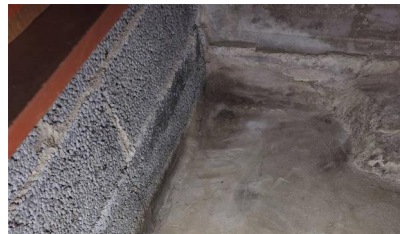
Mindre fuktuppsug finns i nederkant lättklinkermur. Detta får ses som förväntat då källargrundmur står på berg. Bristen bedöms ej lett till följdskada. Vidare noteras att berg finns synligt i utrymmet.

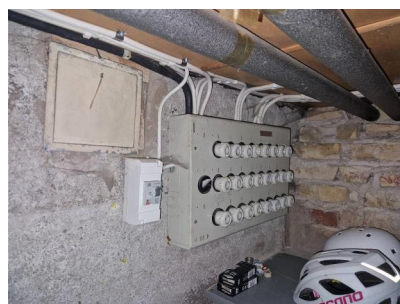
Gruppförteckning över elcentralen är ej komplett..

"Gruppförteckning" är en lista som ska vara placerad vid elcentralen. Den visar vilka säkringar som är anslutna till vilka armaturer, vägguttag och apparater. Den är också till för att underlätta vid felsökning och elarbeten.

Kontakta en elektriker för att upprätta en gruppförteckning som placeras i närheten av elcentralen.
