Besiktningssprotokoll

Fastighetsbeteckning: Polhöjd 6	
Fastighetsadress: Dalahöjdsvägen 3	
Postnummer: 46155	Ort: Trollhättan

Besiktningdatum: 2025-03-27	Protokollnummer: 68918887
Temperatur: 6 °C	Väderlek: Mulet
Tekniker: Tommy Pettersson	
E-post: tommy.pettersson@anticimex.se	
Kontor: Uddevalla	
Närvarande: Ägare

Försäkringsbesiktning

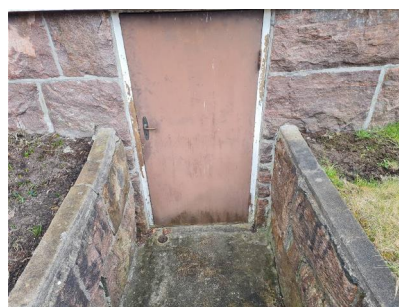
Utvändigt / Trappa

Källartrappan är motgjuten mot huset.

Eftersom trappan är motgjuten mot huset finns risk att vatten tränger in i anslutande konstruktioner vilket i sin tur kan leda till fuktrelaterade skador.

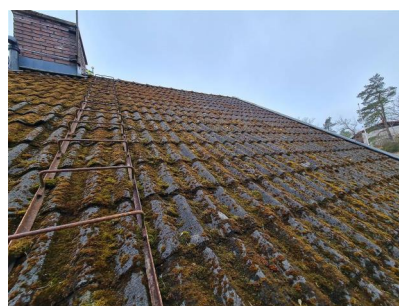
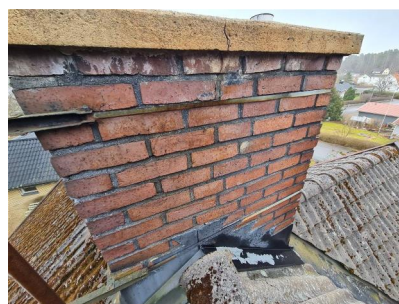
Utvändigt / Tak

Yttertaket är äldre och i behov av renovering inom närmaste år/en.

Riklig mosspåväxt finns längs takpannor.
Murstocken ovan tak saknar väderskydd (plåt).
Takpappen har blåsor/torrspäckor, läkt fuktpåverkad.

Taket är äldre och har passerat tiden för sin tekniska livslängd.

Av säkerhetsskäl har taktäckningen kontrollerats ifrån mark okulärt, via balkong och befintlig sotarstege, därifrån kunde de närmaste takpannorna lyftas, underliggande läkt/papp kontrolleras.

En planerad renovering av yttertaket rekommenderas. Kontakta en fackman/tak för en planerad renovering.

I samband med renoveringen bör omkringliggande konstruktioner kontrolleras för att upptäcka eventuella följdskador.

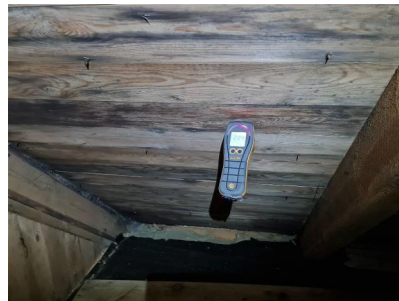
Utvändigt / Vind

Vid kontroll av vinden har fuktvärden över kritisk fuktnivå för mikrobiell tillväxt uppmätts, samt finns mikrobiell påväxt på underlagstak.

Fuktkvoten i underlagstak/takbjälkar uppmättes till 20 %. Risk för mikrobiell tillväxt föreligger om fuktkvoten överstiger 17%.

Den upptäckta mikrobiella påväxten på underlagstaket är ett tecken på att vinden har tillförts eller tillförs fukt inifrån bostaden.

Vindsbjälklag tilläggsisolerat av pappklädd mineralull ovan kutterspån.

För att komma tillrätta med detta kan fukttilförseln inifrån bostaden behöva minskas. Det kan göras genom att ventilationen i bostaden förbättras samt att eventuella otätheter i vindsbjälklaget (tak-/väggvinklar, taklucka med mera) tätas.

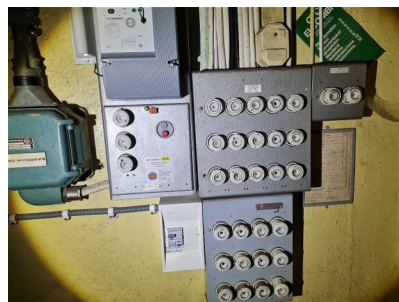
Hela huset / Allmänt

Jordfelsbrytare finns inte installerad i den äldre elanläggningen.

Huset är renoverat efter 2004 och jordfelsbrytare finns installerad till våtrum.

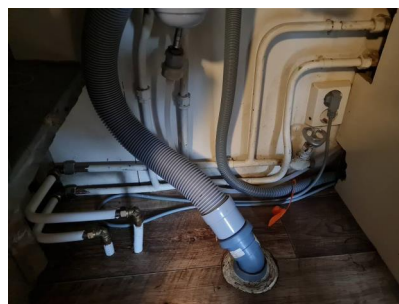
Entréplan / Kök

⚠ Fuktskydd saknas i diskbänksskåp och under kyl/frys.

Utan fuktskydd är det svårt att upptäcka läckage från rörledningar. Vatten kan då tränga in i omkringliggande konstruktioner och orsaka fuktskador.

Parkett golv framför kyl/frys har formförändring pga. tidigare läckande kyl/frys.

För att upptäcka eventuella läckage, installera ett fuktskydd, alternativt fuktsensor/larm.

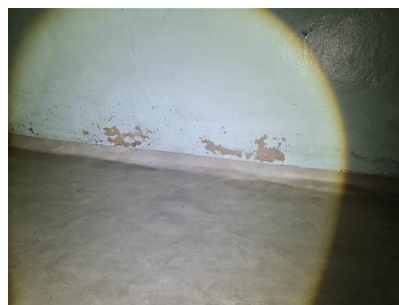
Källarplan / Allmänt

Då byggnaden är av äldre datum så finns inget modernt utvändigt fuktskydd så som dagvatten, dräneringssystem samt fuktskydd monterat.

Lokala trädetaljer och täta ytskikt i kontakt med betonggolvet och källarvägg finns.

Trädetaljer (trösklar, innervägg mm) samt täta ytskikt (målat/tapet) kan via kapillärkraft bli fuktiga vilket kan leda till fuktskador.

Dessa delar och material rekommenderas att bytas ut mot moderna diffusionsöppna lösningar (material).

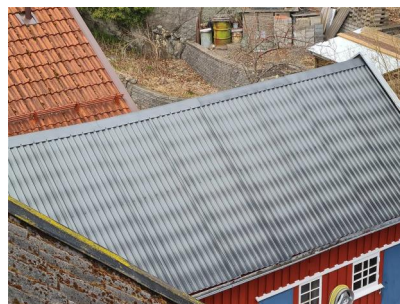
Utvändigt / Tak

Taktäckningen är ojämnt och buktar delvis.

Vilket bedöms vara av normal karaktär med hänseende till byggnadsår, konstruktioner och material

Av säkerhetsskäl har besiktning av yttertaket har genomförts från mark okulärt.
