Fastighetsbeteckning  
Töllsjö-Mellomgårde 1:21  
Adress  
Klangstorp 11  
51794 Töllsjö

| Uppdragsnummer | B5023 |
| Besiktningsdatum | 2025-03-27 |

Byggnadsbeskrivning  
1½-planshus grundlagd på kryp-och torpargrunder

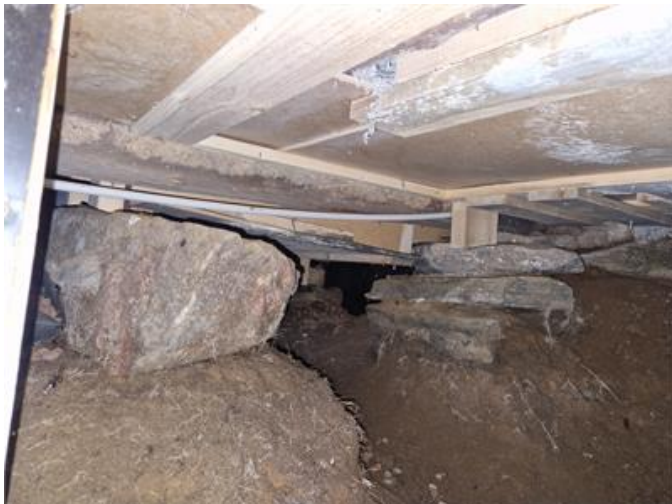
| Besiktningresultat | | | | | |
|---|---|---|---|---|---|
| Kryp- och torpargrunder | | | x | | Dessa grunder är generellt ansett som riskkonstruktion för fuktskador. Krypgrund (under tillbyggnad) har kontrollerats från utvändig lucka. Större del av torpargrunden saknar inspektionsmöjligheter. Mindre del av torpargrund har kontrollerats från invändig lucka i entréhall. Avvikande/mikrobiella lukter noterades och mikrobiell tillväxt samt fuktrelaterade skador finns. Det rekommenderas att fackman kontaktas för vidare bedömningar/kontroller samt fastställande av lämpliga åtgärder. Se även kommentar/riskanalys. |

**Kryp-och torpargrunder:** Utifrån erfarenhet betraktas dessa grunder som riskkonstruktioner. På grund av förhöjd fuktstatus- dels orsakad av fuktvandring från marken och dels orsakad av uteluft som släpps in i grunden främst under den varma tiden av året – kan följdskador med negativ inverkan på såväl byggnaden som inomhusmiljön uppstå i utrymmet och angränsande konstruktioner (t.ex. överliggande bjälklag och uppreglad golvkonstruktion).

Vy i del av torpargrund (under entréhall)

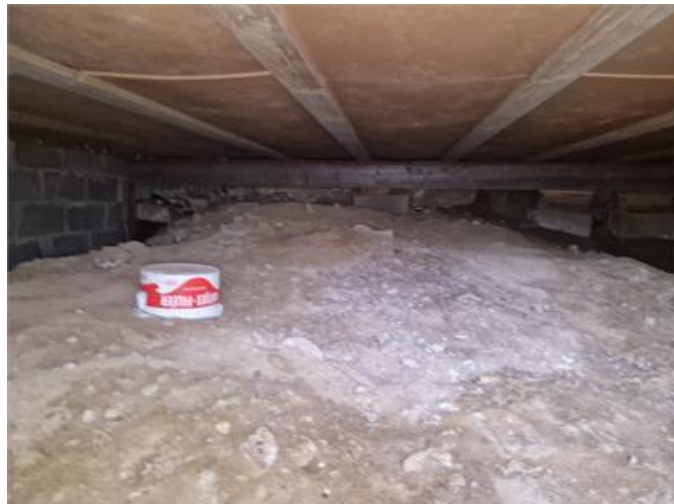
Vy i del av kryppgrund (under tillbyggnad)

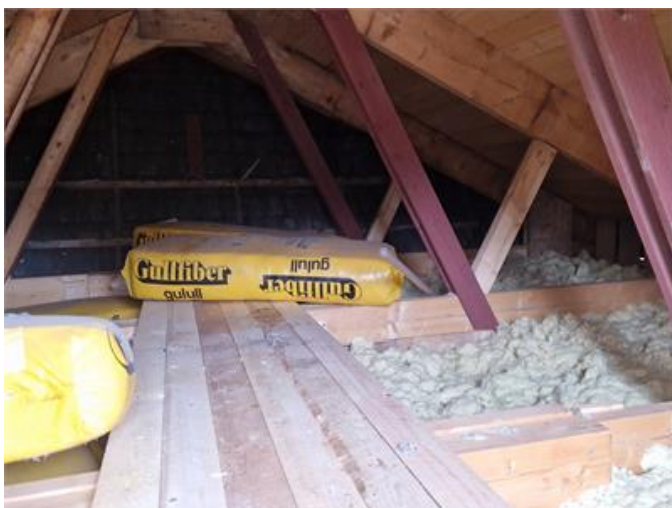
| Besiktningresultat | | | | | |
|---|---|---|---|---|---|
| Vind | | | x | | Vindsbjälklagets isolering behöver justeras och kompletteras. |

Vy på vind (tillbyggnad)

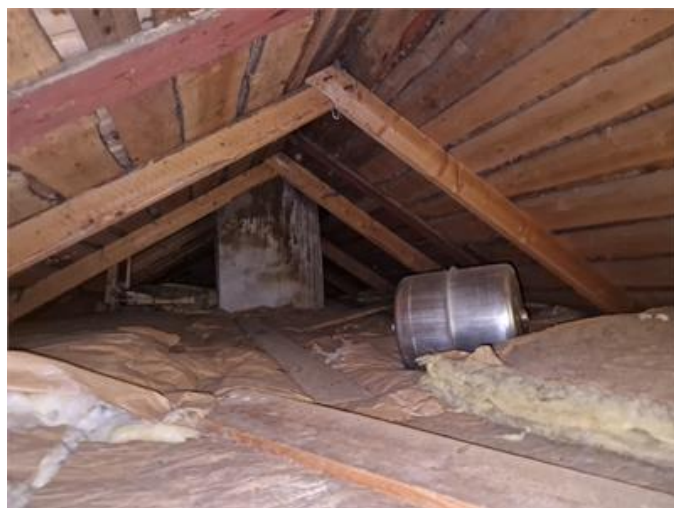
| Besiktningresultat | | | | | |
|---|---|---|---|---|---|
| Nockvind | | | x | | Utrymmet har endast besiktigats från lucka, då landgång ej finns ovan isoleringen. Rinnmärken finns på murstock och lokala missfärgningar förekommer på underlagstakets insida. Det rekommenderas att fackman kontaktas för vidare bedömning/kontroller samt fastställande av lämpliga åtgärder. |

Vy pånockvind
