Besiktningssprotokoll

Fastighetsbeteckning: Konungsunds-Säby 6:1	
Fastighetsadress: Konungsund Vidlund 1	
Postnummer: 610 33	Ort: Vikbolandet

Besiktningdatum: 2025-03-27	Protokollnummer: 68884440
Temperatur: 4 °C	Väderlek: Halvklart
Tekniker: Christian Gyllemo	
E-post: christian.gyllemo@anticimex.se	
Kontor: Norrköping	
Närvarande: Fastighetsägare

Försäkringsbesiktning

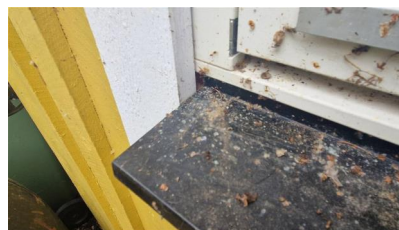
Utvändigt / Fönster

En del fönsterbleck är otäta vid infästningar.

Eftersom fönsterblecken är otäta finns risk att vatten rinner in i väggen vilket i sin tur kan leda till fuktskador i väggkonstruktionen.

Målning/underhållsbehov finns på en del fönster.

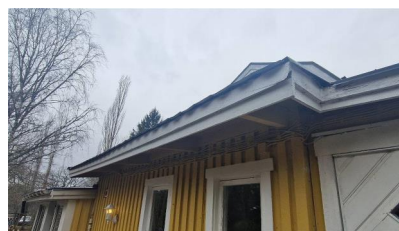
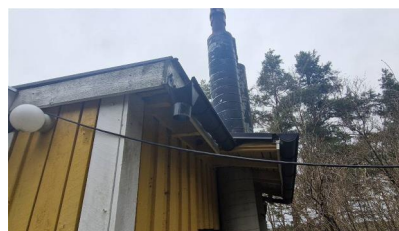
Utvändigt / Hängrännor / Stuprör

En del stuprör saknas, stuprör avslutas vid husliv.

När stuprör saknas/avslutas vid husliv kan detta medföra en ökad fuktbelastning på grundmur/sockel/fasad som i sin tur kan leda till fuktrelaterade skador.

Rekommenderar komplettering med hängränna entrésidan samt gavlar där dessa saknas.

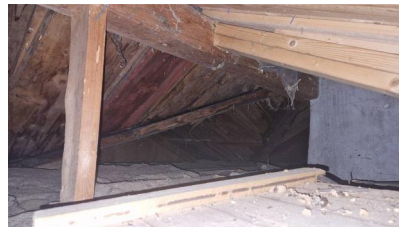
Utvändigt / Vind

Utrymmet besiktat i begränsad omfattning då säker landgång ej finns och sikten skymms av murstock.

Från lucka sett noteras ställvisa fuktfläckar på underlagstak, på åtkomliga ytor uppmättes inga förhöjda värden.

Vid kontroll av konstruktion uppmättes fuktkvot 10% anslutning till lucka.

Risk för mikrobiell tillväxt föreligger vid 17%.

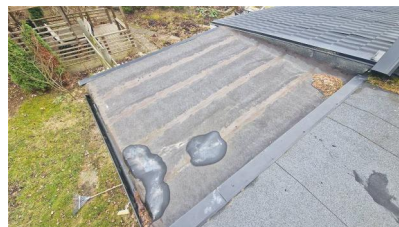
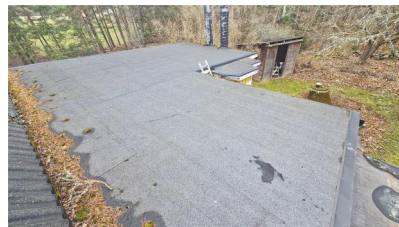
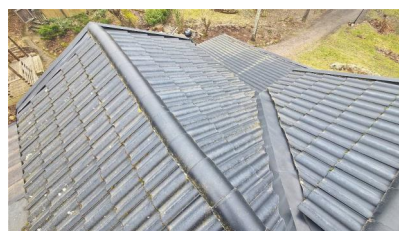
Utvändigt / Tak

Taken besiktade via steg från baksidan upp till tak.

Främst yttertakens låglutande delar upplevs i sin helhet bristfälliga, i behov av översyn.

Jag rekommenderar kontakt med fackman/takläggare för att säkerställa yttertakens funktion i sin helhet.

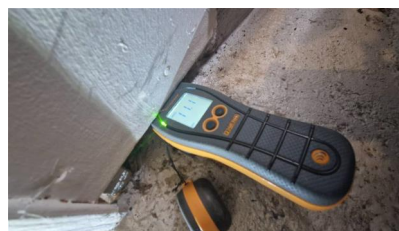
Betongplatta på mark med uppreglad konstruktion förekommer i dusch/bad/bastu samt pannrum.

Befintlig konstruktion riskerar att drabbas av fuktskador på grund av naturlig fuktpåverkan. Detta i sin tur kan leda till mikrobiella skador (angrepp av mikroorganismer) som kan resultera i att mikrobiell lukt sprids till boendemiljön.

Där utrymmets beskaffenhet tillåter har ställvis fuktkvot mätts i träkonstruktioner dikt an betongplatta.

I mätpunkter uppmättes fuktkvot 10-12%
Risk för mikrobiell tillväxt föreligger vid 17%

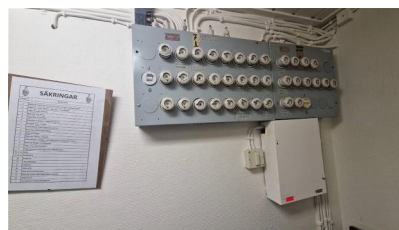
Entréplan / Teknikrum

Ursprunglig plastmatta finns under klinkerplattorna där den mindre varmvattenberedaren är placerad.

Eftersom ytskiktet i utrymmet består av klinker som lagts direkt på befintlig plastmatta kan vidhäftningen mellan klinker och plastmatta vara svår att uppnå. Risk finns att klinkerplattorna släpper från underlaget.

Tätskikt finns ej där pump & uv-filter är placerad.
Pump noteras rostpåverkad.

Risk finns för fuktskador vid ev. läckage på anläggningen.

Jordfelsbrytare finns ej installerad vid el-centralen, gruppförteckning noteras.

Det finns inget krav att hus byggda före år 2000 ska ha jordfelsbrytare. Jordfelsbrytaren minskar dock risken för personskador och brand orsakade av elanläggningen.

Rekommenderar vattenlarm

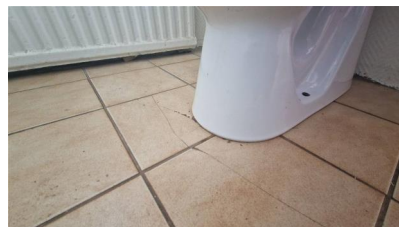
Entréplan / Wc

Sprickor samt förhöjda fuktindikationer anslutning WC vidare mot element i utrymmet.

Jag rekommenderar en fördjupad undersökning för att bedöma orsak och omfattning till de skador som finns i klinkergolv runt Wc.

Golvbrunn utan klämring med anslutet tätskikt finns i utrymmet, rekommenderar att denna brunn ej används.
