Aggetorp 10:19

Björkelundsvägen 6

| Uppdragsnummer | O27306 |
| Besiktningsdatum | 2025-03-17 |

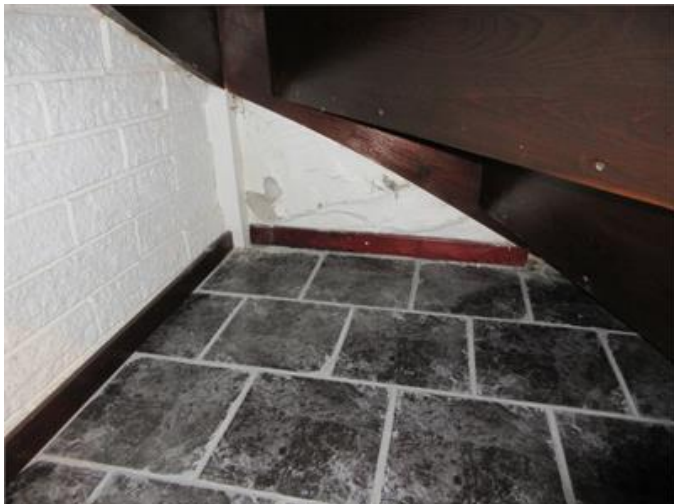
| Besiktningsresultat | | | | | |
|---|---|---|---|---|---|
| Allmänt | | | X | | Betonggolvet belagt med klinkerplattor alternativt målat. Det finns enstaka väggar som är utreglade. Det noterades putssläpp på några väggar. I några golv finns det elektrisk golvvärme, se bilaga för kontroll av konstruktion. |

Putssläpp på källarvägg.

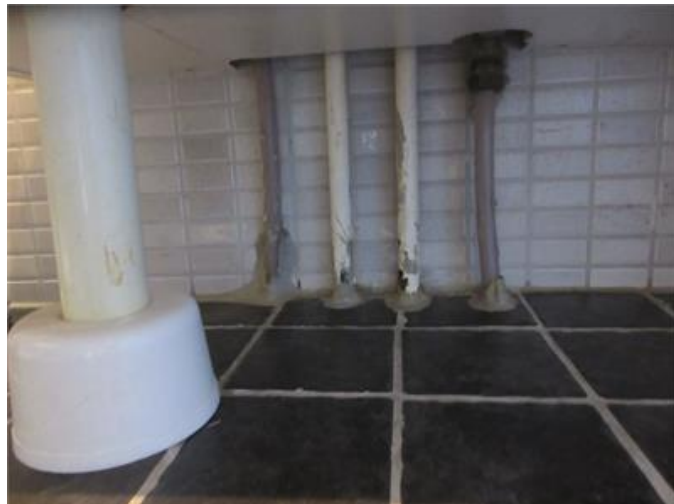
| Besiktningsresultat | | | | | |
|---|---|---|---|---|---|
| Badrum | | X | | | Våtrummet har en äldre standard, rör genomföringar förekommer i golvet, olämplig placering av fönster ovanför badkaret, se kommentar/riskanalys. |

**Våtrum:** I våtutrymmen skall golv- och väggytor ha vattentäta skikt. När det saknas, är av äldre modell eller om det har brister i dess funktion, finns det en risk att fukt kan tränga in i bakomvarande konstruktioner och orsaka skador som kan påverka byggnaden och dess inomhusklimat negativt. Rör genomföringar i golv förekommer, vilket ökar risken för skador i underliggande konstruktioner vid ett läckage. Skador i bakom/omkringliggande konstruktioner kan ej uteslutas.

Rör genomföring i våtrumsgolv

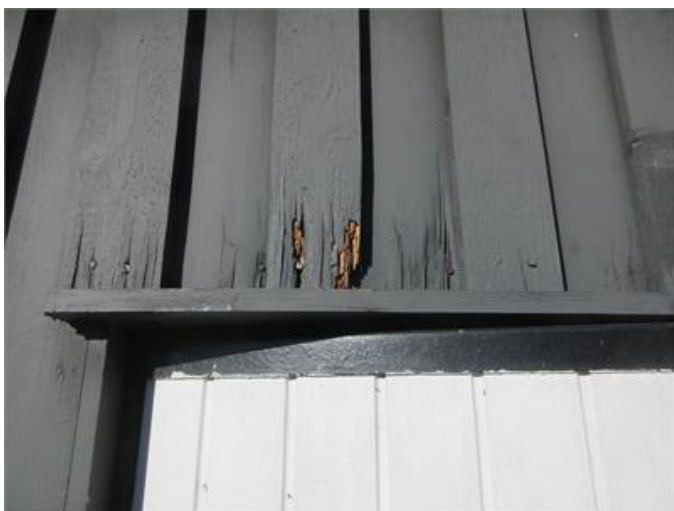
| Besiktningsresultat | | | | | |
|---|---|---|---|---|---|
| Fasad | | X | | | Det noterades fasadpanel med rötskador och torrsprickor, det noterades en spricka i tegelfasaden, se kommentar/riskanalys. |

**Fasad:** När det finns torrsprickor/röta i fasadpanelen finns det en risk att vatten kan tränga in och orsaka skador som kan påverka byggnaden och inomhusmiljön negativt.

Rötskadad fasadpanel

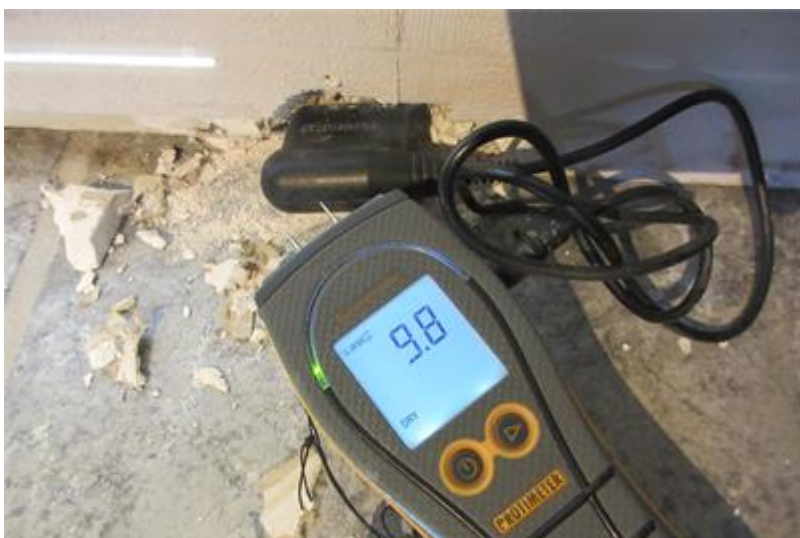
Det kritiska gränsvärdet för mikrobiell tillväxt i trä brukar anges till ca 17 % fuktkvot (FK). Vid stickprovsvis fuktkvotmätning uppmättes fuktkvoten på två ställen. I en innervägg samt en yttervägg, bägge i sovrum 1. Fuktkvoten uppmättes till ca 9-10 %. Det ligger elektrisk golvvärme i rummet. Vidare är det känt att träskyddsbehandlat virke användes i stor utsträckning i syllkonstruktioner (nedre del av vägg) i hus som uppfördes under sextio- sjuttio- och åttioalet vilket i många fall har medfört att en besvärande lukt har upplevts i byggnader. Det finns ingen information om att träskyddsbehandlat virke har använts i denna byggnad men det kan ej heller uteslutas.

En äldre källare av detta slag utsätts i regel mer eller mindre för permanent fuktpåverkan från angränsande mark. Utifrån erfarenhet är det känt att konstruktioner och beläggningar/beklädnader med organiska material mot golv- och väggytor bör undvikas, då fuktpåverkan och mikrobiell tillväxt (mögel/bakterier) och rötskador kan uppstå i sådana. Täta skikt (plastmattor mm) bör undvikas mot golv- och väggytor för att minska risken för fuktspridning i väggar och förtvålning av fästmassor etc. Det utvändiga fuktskyddet är också äldre. Det kan inte uteslutas att brister föreligger alternativt kommer att uppstå i det utvändiga fuktskyddet vilket medför att källarens utvändiga fuktskydd måste åtgärdas. Kontakta en fackman för bedömning av orsak/omfattning till de putssläpp som noterades.
