Sandsbacka 1:15

Sörtorpavägen 62

Uppdragsnummer	O27399
Besiktningsdatum	2025-03-21
Besiktningföretag	OBM Besiktning Väst AB
Besiktningförrättare	Magnus Eldén
Närvarande	Fastighetsägare
Giltig till och med	2026-03-21

Byggnadsbeskrivning Enplans friliggande villa	Byggnadsår 1965
Till eller ombyggnad I slutet av 90 -talet byggdes huset till	Övrigt Huset är möblerat. Sidobyggnader ingår inte i besiktningen.

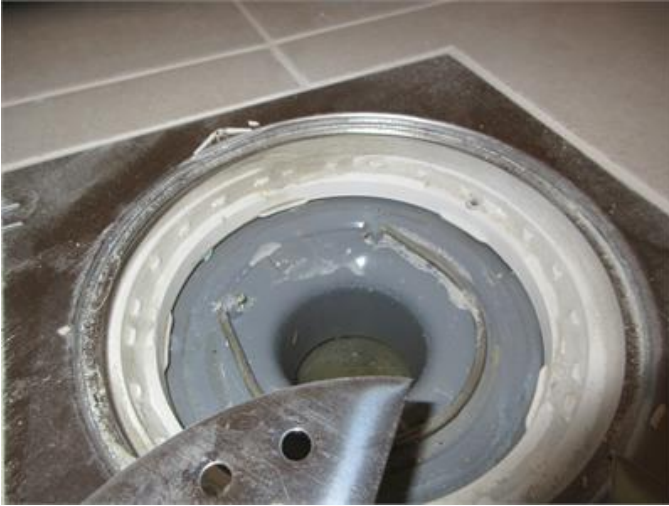
Besiktningsresultat					
Bedömningsskala: 1 = Utan anmärkning, 2 = Påpekande, 3 = Bör åtgärdas, 4 = Ej besiktningsbart					
Byggnadsdel	1	2	3	4	Anmärkning
Bottenvåning					
Allmänt			X		Det finns uppreglade golv och utreglade väggar i våningsplanet. Se bilaga för kontroll av konstruktion.
				X	Vilken typ av grundläggning det är under passagen är inte känt. För att fastställa typ av grundläggning rekommenderas att en teknisk undersökning utförs.
Duschrum				X	Manschett i golvbrunn är ej besiktningsbar, det sitter bruk runt kanten, vilket medför att tätskiktets anslutning till golvbrunnen ej kan bedömas.
		X			Det finns ännu ingen duschkabin i utrymmet. Denna skall installeras innan försäljning enligt säljaren.
Sovrum 1	X				Inget att notera.
Sovrum 2	X				Inget att notera.
Hall	X				Inget att notera.
Entréväning					
Hall	X				Inget att notera.
Dusch/toa/tvätt		X			Våtrummet har en äldre standard, se kommentar/riskanalys.

Våtrum: I våtutrymmen skall golv- och väggytor ha vattentäta skikt. När det saknas, är av äldre modell eller om det har brister i dess funktion, finns det en risk att fukt kan tränga in i bakomvarande konstruktioner och orsaka skador som kan påverka byggnaden och dess inomhusklimat negativt. Skador i bakom/omkringliggande konstruktioner kan ej uteslutas.

Golvbrunn utan synlig brunnsmanschett

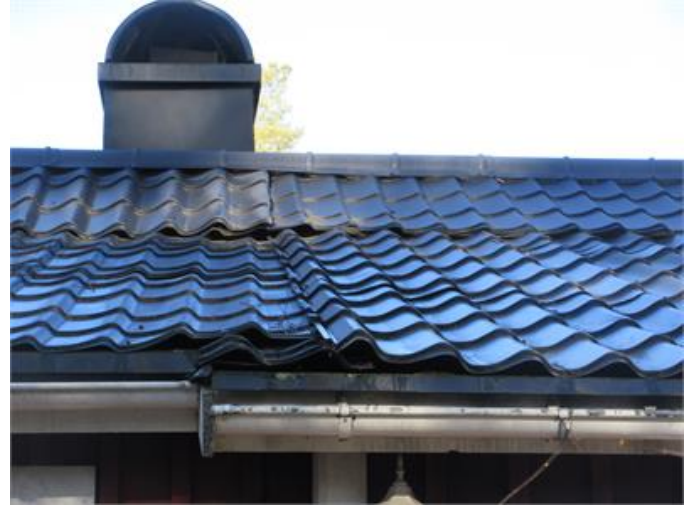
Besiktningresultat					
Bedömningsskala: 1 = Utan anmärkning, 2 = Påpekande, 3 = Bör åtgärdas, 4 = Ej besiktningbart					
Byggnadsdel	1	2	3	4	Anmärkning
Tak			X		Det noterades att takplåten inte är tätslutande/fackmässigt monterad. Vår rekommendation är att en takläggare kontaktas för bedömning och åtgärder. Skador i kringliggande konstruktioner kan inte uteslutas.
Elinstallation			X		Brister har noterats i elinstallationen, t.ex. saknas skyddslock på väggdosa, det rekommenderas därför att en fackman kontaktas för bedömning av åtgärdsbehov.
Ventilation		X			Allmänventilationen bedöms rent generellt vara bristfällig och bör förbättras.
VVS	X				Inget att notera.

Takplåt som inte är tätslutande/fackmässigt monterad.

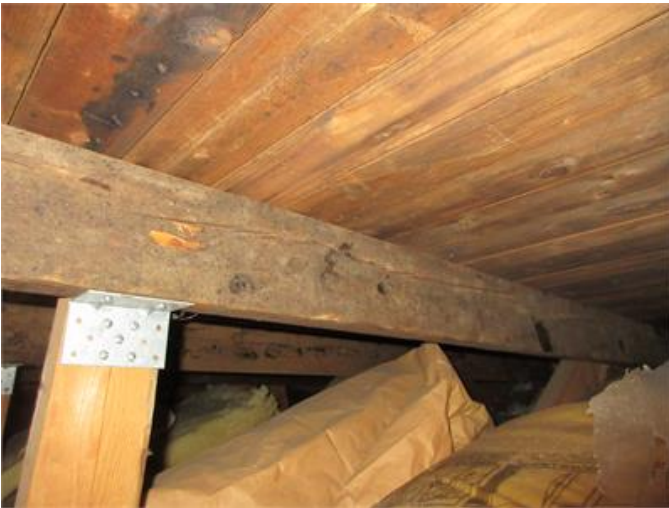
Sprickor i takstol

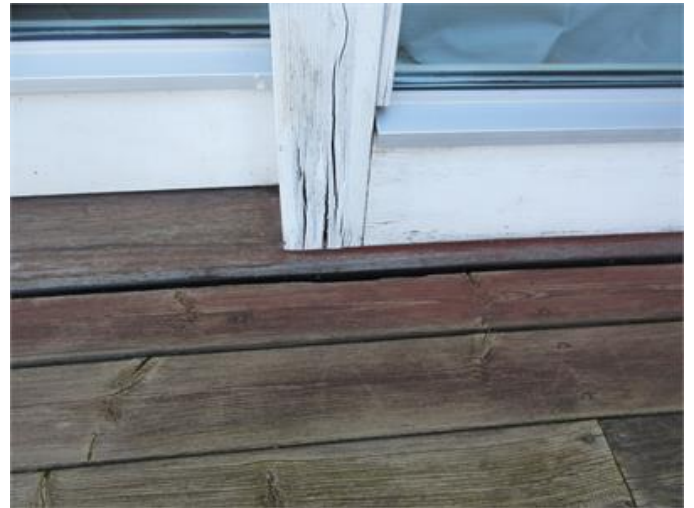
Dörrar: När virket i snickerier har börjat ruttna blir hållfastheten sämre i virket vilket medför en risk att vatten kan tränga in i angränsande konstruktion. Om man inte åtgärdar rötskadorna finns det en risk att skadorna ökar vilket i en förlängning påverkar byggnaden och inomhusmiljön negativt.

Rötskada i skjutdörrsparti

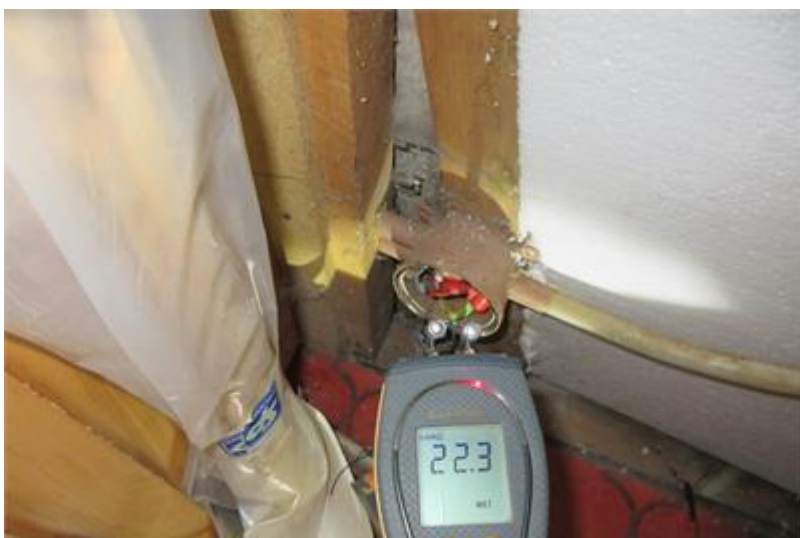
Byggnadsdel	Botteväning
Konstruktionsdel	Golvkonstruktion
Konstruktionsuppbyggnad	Uppreglad konstruktion på betongplattan, utreglade väggar

Det kritiska gränsvärdet för mikrobiell tillväxt i trä brukar anges till ca 17 % fuktkvot (FK). Vid stickprovsviss fuktkvotmätning uppmättes ca 22 % i en golvregel i hallen. Vidare är det känt att träskyddsbehandlat virke användes i stor utsträckning i syllkonstruktioner (nedre del av vägg) i hus som uppfördes under sextio- sjuttio- och åttiotalet vilket i många fall har medfört att en besvärande lukt har upplevts i byggnader. Det finns ingen information om att träskyddsbehandlat virke har använts i denna byggnad men det kan ej heller uteslutas. Det utvändiga fuktskyddet är också äldre. Det kan inte uteslutas att brister föreligger alternativt kommer att uppstå i det utvändiga fuktskyddet vilket medför att källarens utvändiga fuktskydd måste åtgärdas.

En äldre källare av detta slag utsätts i regel mer eller mindre för permanent fuktpåverkan från angränsande mark. Utifrån erfarenhet är det känt att konstruktioner och beläggningar/beklädnader med organiska material mot golv- och väggytor bör undvikas, då fuktpåverkan och mikrobiell tillväxt (mögel/bakterier) och rötskador kan uppstå i sådana. Täta skikt (plastmattor mm) bör undvikas mot golv- och väggytor för att minska risken för fuktspridning i väggar och förtvålning av fästmassor etc. Vid stickprovskontroll av konstruktion uppmättes fuktkvoten till ca 22 % vilket ligger över kritiskt gränsvärde för mikrobiell tillväxt. För att utreda orsak/omfattning samt lämpliga åtgärder rekommenderas att kontakt tas med en fackman för att utföra en fördjupad undersökning.
